## Rapport de mission de repérage des matériaux et produits contenant de l'amiante avant travaux

Adresse :	175 RUE DES IFS - RUE DES IFS
CP - Ville :	53150 MONTSURS
Référence client :	_00405000010000100001_
Date du repérage :	08/06/2017
Désignation :	Appartement n° 1 de type 2 situé au RDC

Référence:  
002HD001531

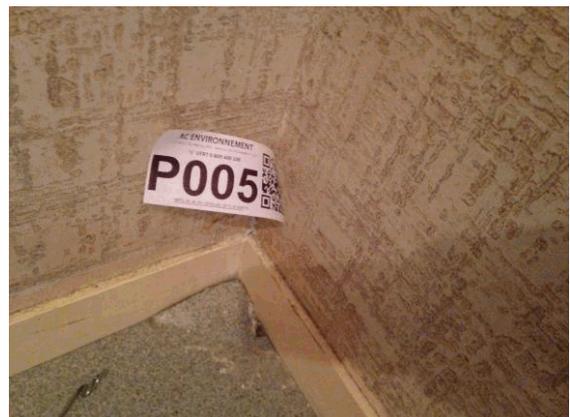
002HD001531 n°5 - 1 (P5)

Appartement n°1	Vol 6 (Dégagement)	Cloisons légères ou préfabriquées	Cloison et doublage plaque plâtre pièces sèches	P5	Réalisation d'un prélèvement		002HD001531 n°5 - 1 - 002HD001531 n°5 - 2	P5	Enduit plâtreux blanc + carton non séparable + papier non séparable + peinture non séparable	Négatif	Négatif sur analyse
Appartement n°1	Vol 6 (Dégagement) - Vol 1 (Chambre) - Vol 5 (Séjour)	Cloisons légères ou préfabriquées	Cloison et doublage plaque plâtre pièces sèches	P5 - S6 - S7	Sondage et extension de la zone homogène du prélèvement P5		002HD001531 n°5 - 1 - 002HD001531 n°5 - 2	P5	Enduit plâtreux blanc + carton non séparable + papier non séparable + peinture non séparable	Négatif	Négatif sur analyse
Appartement n°1	Vol 1 (Chambre)	Menuiseries	Ensemble des joints d'étanchéité noir de la menuiserie	S10			S10 - 1				Négatif sur document cf prélèvement n° 17 du rapport société AC-ENVIRONNEMENT n°002HD001423

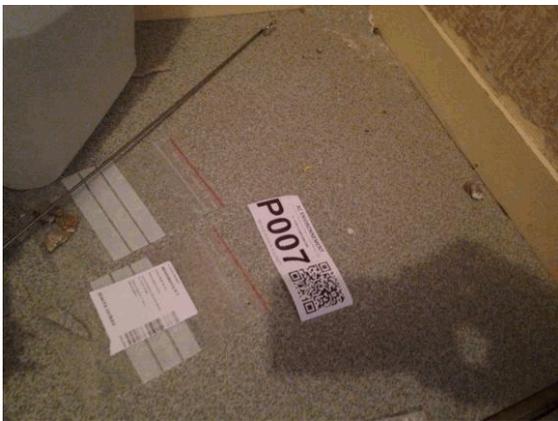
002HD001531 n°7 - 1 (P7)

P7	Revêtement de sol	Revêtement de sol	Peinture en faible quantité non séparable + revêtement souple gris + colle polymère jaune en faible quantité non séparable + papier non séparable - -	Appartement n°1 - Vol 6 (Dégagement)	
P8	Revêtement de sol	Revêtement de sol	Peinture en faible quantité non séparable + revêtement souple vert + colle polymère jaune en faible quantité avec poussières non séparable + ragréage gris en faible quantité non séparable - -	Appartement n°1 - Vol 2 (SDB)	
P9	Revêtement de sol	Revêtement de sol	Colle polymère jaune en faible quantité non séparable + peinture en faible quantité non séparable + ragréage gris + sous couche de ragréage blanche en faible quantité non séparable + matériau gris hét - -	Appartement n°1 - Vol 6 (Dégagement)	
P10	Revêtement de sol	Revêtement de sol	Colle polymère jaune avec couche en mousse non séparable + peinture non séparable + ragréage rose + sous couche de ragréage blanche en faible quantité non séparable + matériau gris en faible quantité - -	Appartement n°1 - Vol 6 (Dégagement)

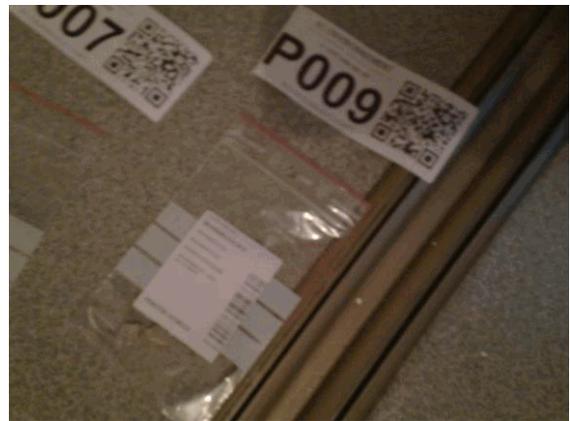
002HD001531 n°9 - 1 (P9)

Appartement n°1	Vol 6 (Dégagement)	Revêtement de sol	Ragréage gris d'origine	P9	Réalisation d'un prélèvement		002HD001531 n°9 - 1	P9	Colle polymère jaune en faible quantité non séparable + peinture en faible quantité non séparable + ragréage gris + sous couche de ragréage blanche en faible quantité non séparable + matériau gris hét	Négatif	Négatif sur analyse

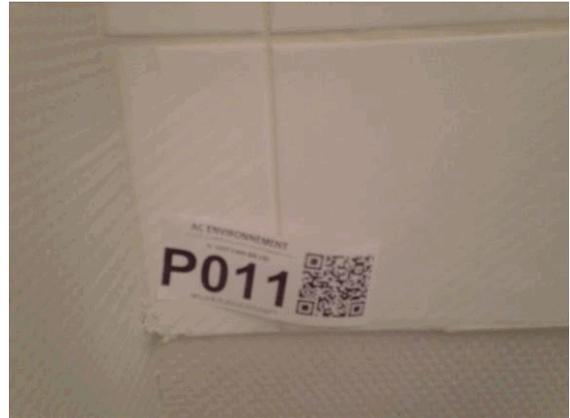
002HD001531 n°11 - 1 (P11)

P11	Revêtement de mur	Revêtement de mur	Colle beige + matériau souple blanc + peinture non séparable + carrelage - -	Appartement n°1 - Vol 2 (SDB)	
-----	-------------------	-------------------	---	-------------------------------	--
