## Rapport de mission de repérage des matériaux et produits contenant de l'amiante avant travaux

Adresse :	191 RUE DES IFS - RUE DES IFS
CP - Ville :	53150 MONTSURS
Référence client :	_00405000010000200009_
Date du repérage :	26/07/2016
Désignation :	Appartement n° 9 de type 3 situé au 01 er étage

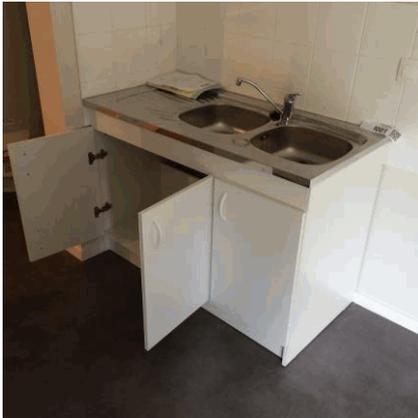
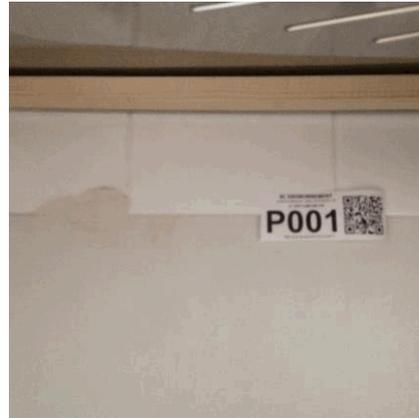
002OY000049 n°1 - 1 (P1)

- N° 16Y022439-001 - Référence *0020Y000049 n°1 Revêtement de mur - Revêtement de mur - Colles de carrelages (faïences) Volume n° 4*, prélevé par vos soins, et sous-traité à Eurofins Environment Testing Polska Sp. z o.o.

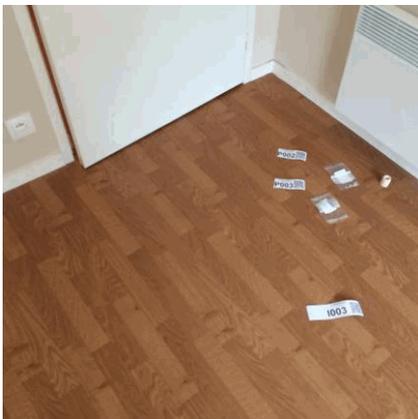
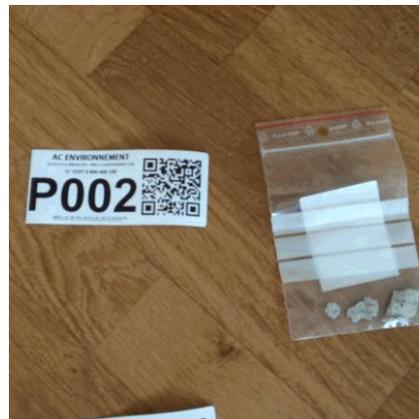
002OY000049 n°2 - 1 (P2)

- N° 16Y022439-002 - Référence *0020Y000049 n°2 Revêtement de sol Revêtement de sol - Ragréage Volume n° 4*, prélevé par vos soins, et sous-traité à Eurofins Environment Testing Polska Sp. z o.o.

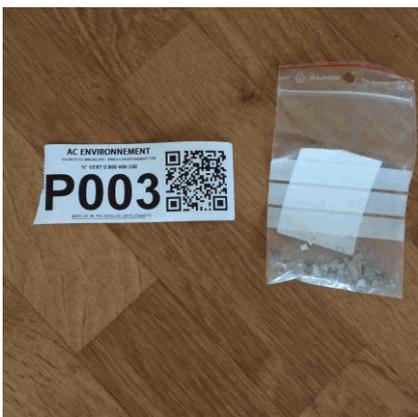
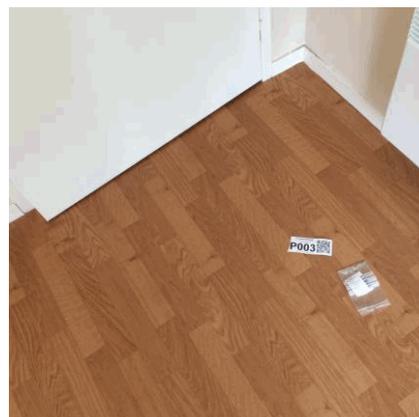
002OY000049 n°3 - 2 (P3)

- N° 16Y022439-003 - Référence *0020Y000049 n°3 Revêtement de sol Revêtement de sol - Colles de revêtement de sol Volume n° 4*, prélevé par vos soins, et sous-traité à Eurofins Environment Testing Polska Sp. z o.o.

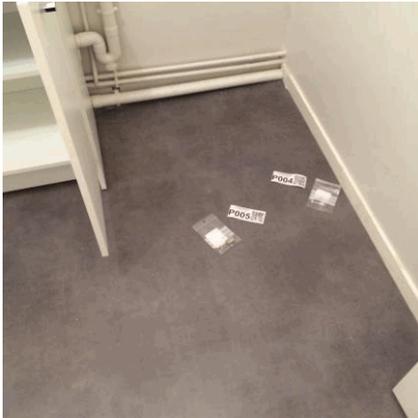
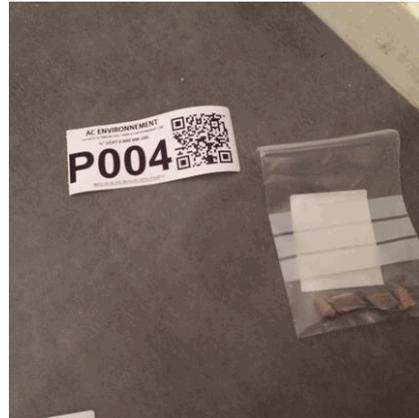
002OY000049 n°4 - 1 (P4)

logement 9	Vol 7 (SDB)	Revêtement de sol	Ragréage	P4	Réalisation d'un prélèvement	rose d'origine	002OY000 049 n°4 - 1 - 002OY000 049 n°4 - 2	P4 Phase 2	Matériau semi-dur de type ragréage (rose) ; matériau semi-dur (blanc) en traces	Négatif	Négatif sur analyse
logement 9	Vol 6 (W.C) - Vol 5 (Cellier)	Revêtement de sol	Ragréage	S8 - S9	Sondage et extension de la zone homogène du prélèvement P4	rose d'origine	002OY000 049 n°4 - 1 - 002OY000 049 n°4 - 2	P4 Phase 2	Matériau semi-dur de type ragréage (rose) ; matériau semi-dur (blanc) en traces	Négatif	Négatif sur analyse
logement 9	Vol 7 (SDB)	Revêtement de sol	Colles de revêtement de sol	P5	Réalisation d'un prélèvement	colle jaune au-dessus du ragréage rose d'origine	002OY000 049 n°5 - 1 - 002OY000 049 n°5 - 2	P5 Phase 1	Matériau de type colle (gris) ; matériau semi-dur de type ragréage (rose) ; matériau semi-dur (blanc) en traces	Négatif	Négatif sur analyse

P4 Phase 2	Revêtement de sol	Revêtement de sol	Matériau semi-dur de type ragréage (rose) ; matériau semi-dur (blanc) en traces - rose d'origine -	logement 9 - Vol 7 (SDB)	
P5 Phase 1	Revêtement de sol	Revêtement de sol	Matériau de type colle (gris) ; matériau semi-dur de type ragréage (rose) ; matériau semi-dur (blanc) en traces - colle jaune au-dessus du ragréage rose d'origine -	logement 9 - Vol 7 (SDB)	
P5 Phase 2	Revêtement de sol	Revêtement de sol	Matériau semi-dur de type ragréage (rose) ; matériau semi-dur (blanc) en traces - colle jaune au-dessus du ragréage rose d'origine -	logement 9 - Vol 7 (SDB)	
P6	Revêtement de mur	Revêtement de mur	Matériau dur de type carrelage, faïence (blanc) ; matériau dur de type ciment-colle (blanc) ; matériau souple fibreux de type papier, carton (vert), carton (marron) - faïences blanche -jaune 20*20 + colle beige -	logement 9 - Vol 7 (SDB)

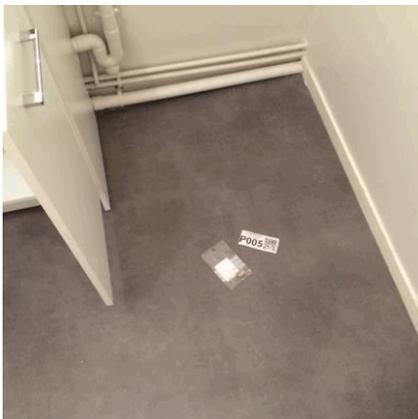
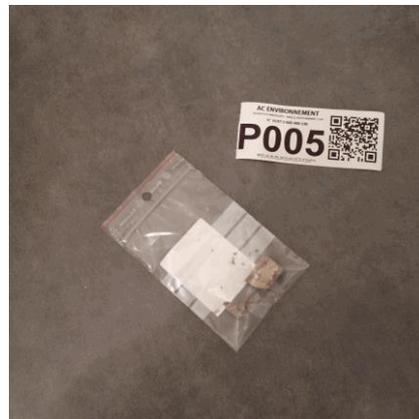
002OY000049 n°5 - 1 (P5)

- N° 16Y022439-005 - Référence *0020Y000049 n°5 Revêtement de sol - Revêtement de sol - Colles de revêtement de sol Volume n° 7*, prélevé par vos soins, et sous-traité à Eurofins Environment Testing Polska Sp. z o.o.

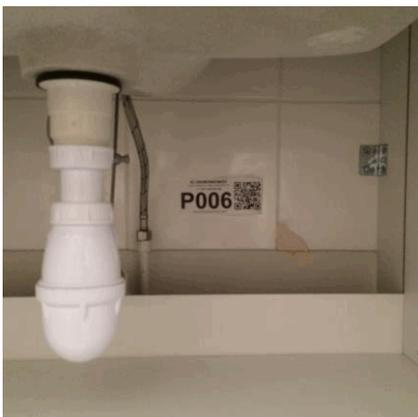
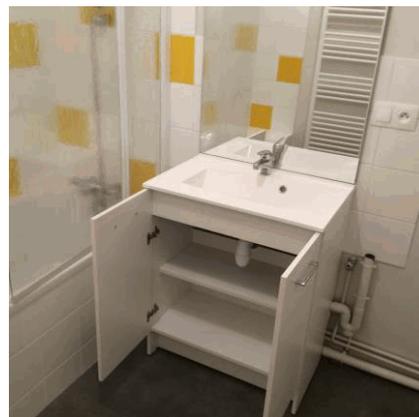
002OY000049 n°6 - 2 (P6)

- N° 16Y022439-006 - Référence 0020Y000049 n°6 *Revêtement de mur - Revêtement de mur - Colles de carrelages (faïences) Volume n° 7*, prélevé par vos soins, et sous-traité à Eurofins Environment Testing Polska Sp. z o.o.

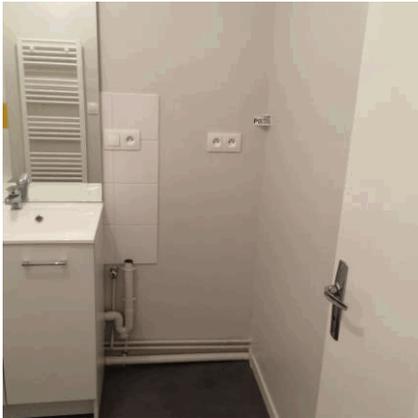
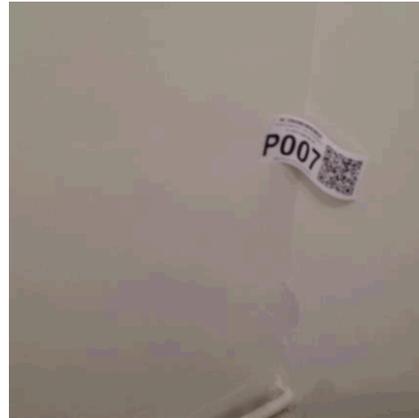
002OY000049 n°7 - 1 (P7)

logement 9	Vol 6 (W.C)	Cloisons légères ou préfabriquées	Jonction entre panneaux préfabriqués	S12	Sondage et extension de la zone homogène du prélèvement P7	Doublage pièces humides	002OY000 049 n°7 - 1 - 002OY000 049 n°7 - 2	P7 Phase 1	Matériau de type peinture (blanc) ; matériau semi-dur de type enduit (blanc)	Négatif	Négatif sur analyse

P7 Phase 1	Parois verticales intérieures et enduits	Cloisons légères ou préfabriquées	Matériau de type peinture (blanc) ; matériau semi-dur de type enduit (blanc) - Doublage pièces humides -	logement 9 - Vol 7 (SDB)	
P7 Phase 2	Parois verticales intérieures et enduits	Cloisons légères ou préfabriquées	Matériau de type peinture (blanc) ; matériau semi-dur de type enduit (blanc) ; matériau souple fibreux de type papier, carton (blanc) ; matériau semi-dur (blanc) - Doublage pièces humides -	logement 9 - Vol 7 (SDB)	
P8 Phase 1	Plafond et faux-plafonds	Faux plafonds	Matériau de type peinture (blanc) ; matériau semi-dur de type enduit (blanc) ; matériau semi-dur fibreux de type faux-plafonds (blanc) ; matériau semi-dur (pulvérulent) (blanc) en traces - Plafond pièces humides -	logement 9 - Vol 6 (W.C)	
P8 Phase 2	Plafond et faux-plafonds	Faux plafonds	Matériau semi-dur (blanc) ; matériau (fibreux) (rose) ; matériau souple fibreux de type papier, carton (marron) ; matériau semi-dur (blanc) - Plafond pièces humides -	logement 9 - Vol 6 (W.C)

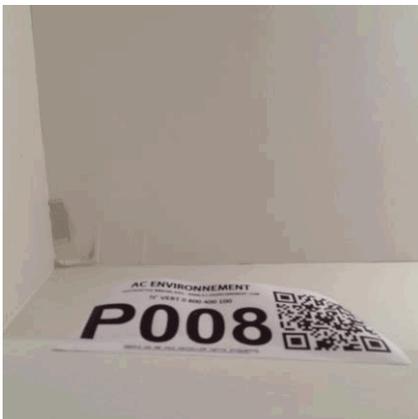
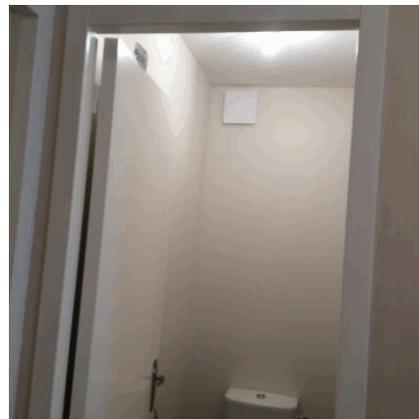
002OY000049 n°8 - 2 (P8)

logement 9	Vol 6 (W.C)	Faux plafonds	Joints panneau / plaques	P8	Réalisation d'un prélèvement	Plafond pièces humides	002OY000 049 n°8 - 1 - 002OY000 049 n°8 - 2	P8 Phase 2	Matériau semi-dur (blanc) ; matériau (fibreux) (rose) ; matériau souple fibreux de type papier, carton (marron) ; matériau semi-dur (blanc)	Négatif	Négatif sur analyse
logement 9	Vol 7 (SDB)	Faux plafonds	Joints panneau / plaques	S13	Sondage et extension de la zone homogène du prélèvement P8	Plafond pièces humides	002OY000 049 n°8 - 1 - 002OY000 049 n°8 - 2	P8 Phase 2	Matériau semi-dur (blanc) ; matériau (fibreux) (rose) ; matériau souple fibreux de type papier, carton (marron) ; matériau semi-dur (blanc)	Négatif	Négatif sur analyse
logement 9	Vol 2 (Chambre 2)	Faux plafonds	Joints panneau / plaques	P9	Réalisation d'un prélèvement	Plafond pièces sèches	002OY000 049 n°9 - 1 - 002OY000 049 n°9 - 2	P9 Phase 1	Matériau de type peinture (blanc) ; matériau semi-dur de type enduit (blanc) ; matériau semi-dur fibreux de type faux-plafonds (blanc) ; matériau semi-dur (blanc) en traces	Négatif	Négatif sur analyse

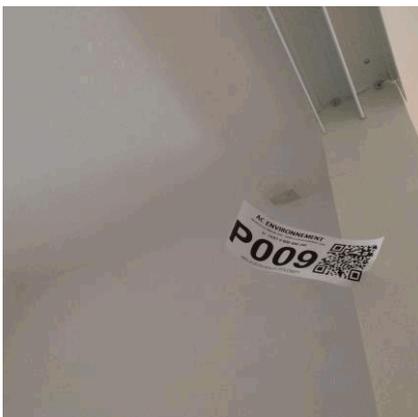
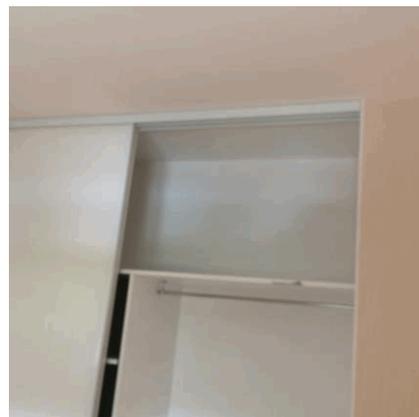
002OY000049 n°9 - 2 (P9)

- N° 16Y022439-009 - Référence 0020Y000049 n°9 *Plafond et faux-plafonds - Faux plafonds - Joints panneau / plaques Volume n° 2*, prélevé par vos soins, et sous-traité à Eurofins Environment Testing Polska Sp. z o.o.

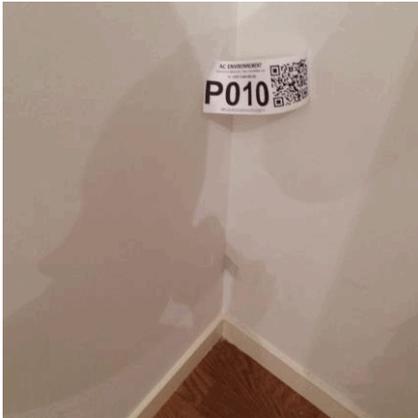
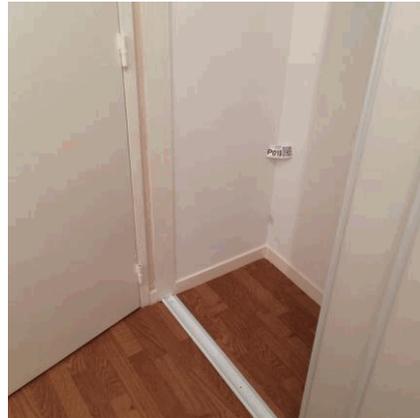
002OY000049 n°10 - 2 (P10)

logement 9	Vol 3 (Dégagement)	Cloisons légères ou préfabriquées	Jonction entre panneaux préfabriqués	P10	Réalisation d'un prélèvement	Doublage pièces sèches	002OY000 049 n°10 - 1 - 002OY000 049 n°10 - 2	P10	matériau souple fibreux de type papier, carton (blanc) ; matériau semi-dur (blanc) ; matériau souple fibreux de type papier, carton (marron); matériau semi-dur (blanc)	Négatif	Négatif sur analyse
logement 9	Vol 3 (Dégagement) - Vol 4 (Séjour / Cuisine) - Vol 5 (Cellier) - Vol 1 (Chambre 1) - Vol 2 (Chambre 2)	Cloisons légères ou préfabriquées	Jonction entre panneaux préfabriqués	P10 - S18 - S19 - S20 - S21	Sondage et extension de la zone homogène du prélèvement P10	Doublage pièces sèches	002OY000 049 n°10 - 1 - 002OY000 049 n°10 - 2	P10	matériau souple fibreux de type papier, carton (blanc) ; matériau semi-dur (blanc) ; matériau souple fibreux de type papier, carton (marron); matériau semi-dur (blanc)	Négatif	Négatif sur analyse

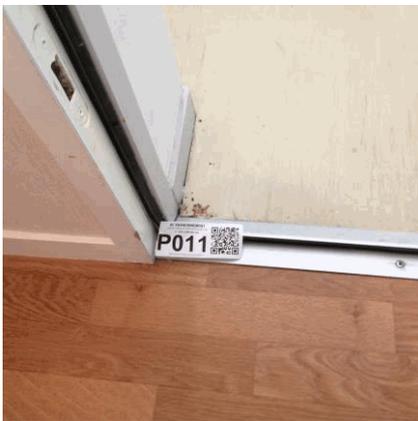
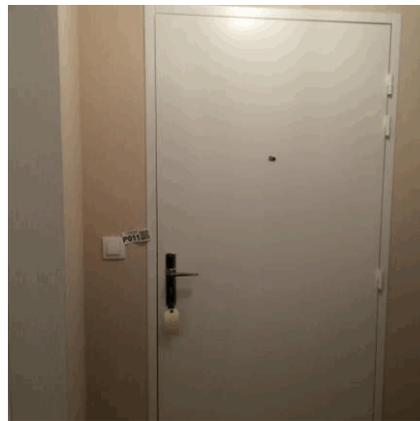
002OY000049 n°11 - 2 (P11)

logement 9	Vol 3 (Dégagement)	Porte d'entrée	joints d'étanchéités	P11	Réalisation d'un prélèvement	noires	002OY000 049 n°11 - 1 - 002OY000 049 n°11 - 2	P11	Matériau souple de type joint (noir)	Négatif	Négatif sur analyse

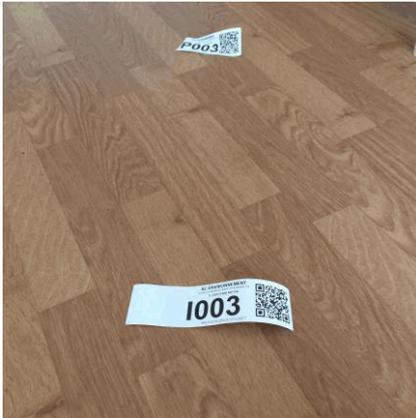
logement 9	Vol 4 (Séjour / Cuisine)	Revêtement de sol	Ragréage	I3	rose non d'origine	au-dessus du ragréage d'origine avec sa colle jaune	I3 - 1				Aucun prélèvement réalisé à la demande du client sur les revêtements de sols non d'origines.
logement 9	Vol 5 (Cellier)	Revêtement de sol	Ragréage	I3	rose non d'origine	au-dessus du ragréage d'origine avec sa colle jaune	I3 - 1				Aucun prélèvement réalisé à la demande du client sur les revêtements de sols non d'origines.

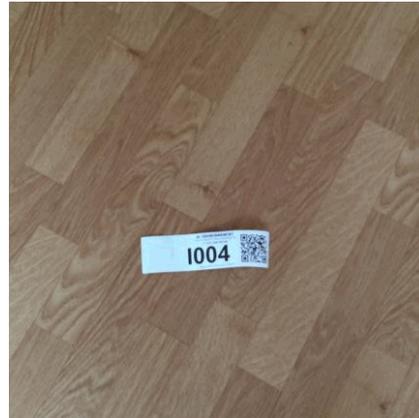
logement 9	Vol 1 (Chambre 1)	Revêtement de sol	Lés plastiques avec sous-couche	I4	marron imitation parquets +colle jaune	couche supérieure visible	I4 - 1				Aucun prélèvement réalisé à la demande du client sur les revêtements de sols non d'origines.
