## Rapport de mission de repérage des matériaux et produits contenant de l'amiante avant travaux

| Adresse : | RUE DES IFS |
| CP - Ville : | 53150 MONTSURS |
| Date du repérage : | 27/07/2016 |

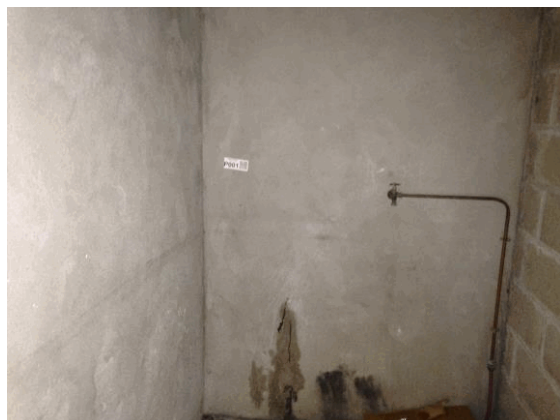
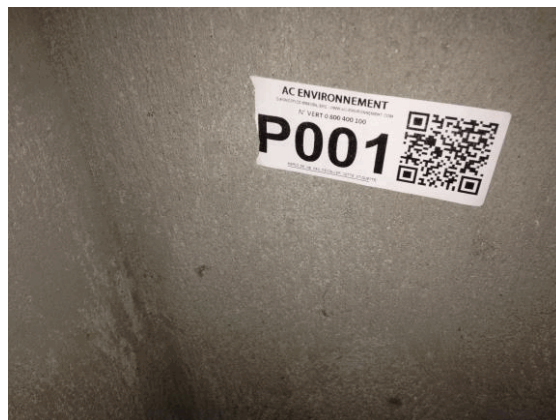
002HD001068 n°1 - 1 (P1)

| Plan | Localisation | Composant | Partie composant | Descriptif de l'action menée | | | | Laboratoire | | | Conclusion |
|---|---|---|---|---|---|---|---|---|---|---|---|
| PC Cage 175 | Vol 4 (local vélo) | Murs et cloisons | Enduit ciment | P1 | Réalisation d'un prélèvement | Sur porteur | 002HD0010<br>68 n°1 - 1 -<br>002HD0010<br>68 n°1 - 2 | P1 | Matériau dur de type mortier, béton, chape (gris) | Négatif | Négatif sur analyse |

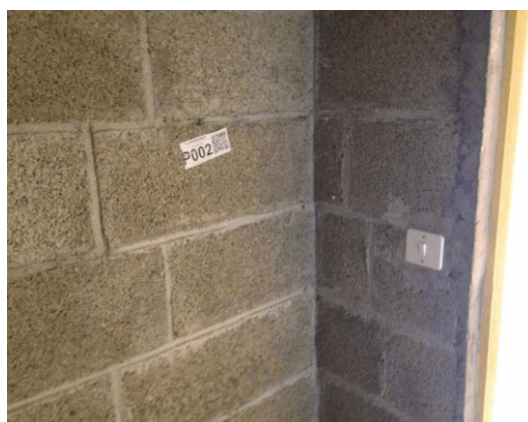
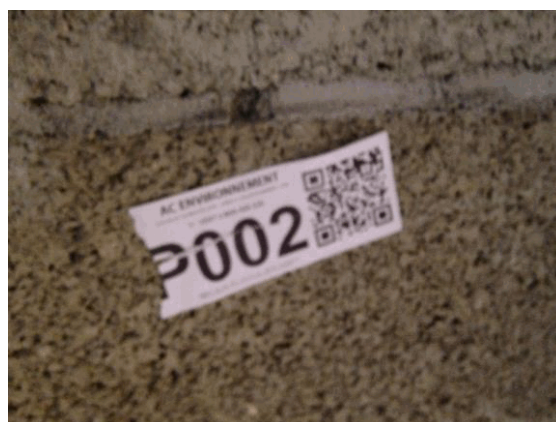
002HD001068 n°2 - 1 (P2)

| Plan | Localisation | Composant | Partie composant | Descriptif de l'action menée | | | | Laboratoire | | | Conclusion |
|---|---|---|---|---|---|---|---|---|---|---|---|
| PC Cage 175 | Vol 4 (local vélo) | Murs et cloisons | Enduit ciment | P2 | Réalisation d'un<br>prélèvement | Joint<br>d'assemblage<br>des parpaings | 002HD0010<br>68 n°2 - 1 -<br>002HD0010<br>68 n°2 - 2 | P2 | Matériau dur de type<br>mortier, béton, chape<br>(gris) | Négatif | Négatif sur<br>analyse |

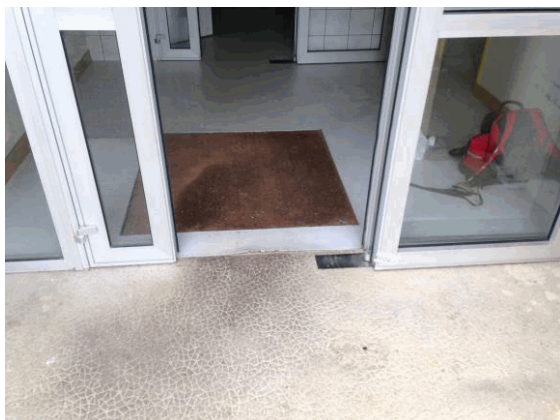
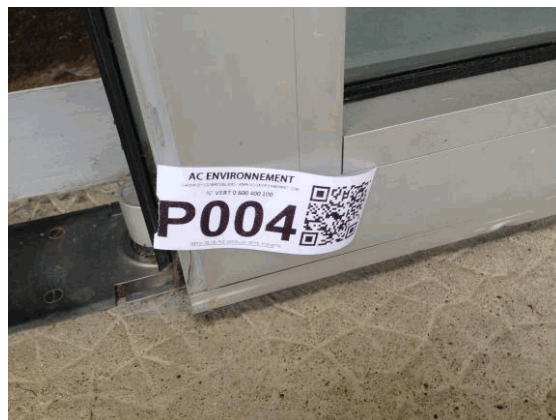
002HD001068 n°4 - 1 (P4)

| Plan | Localisation | Composant | Partie composant | Descriptif de l'action menée | | | | Laboratoire | | | Conclusion |
|---|---|---|---|---|---|---|---|---|---|---|---|
| PC Cage 175 | Vol 2 (Hall entrée) | Menuiseries | ensemble des<br>joints d'étanchéité<br>de la menuiserie | P4 | Réalisation d'un<br>prélèvement | joint souple noir<br>+ joint fibreux<br>gris | 002HD0010<br>68 n°4 - 1 -<br>002HD0010<br>68 n°4 - 2 | P4<br>Phase 1 | Matériau souple de type<br>joint (noir) | Négatif | Négatif sur<br>analyse |

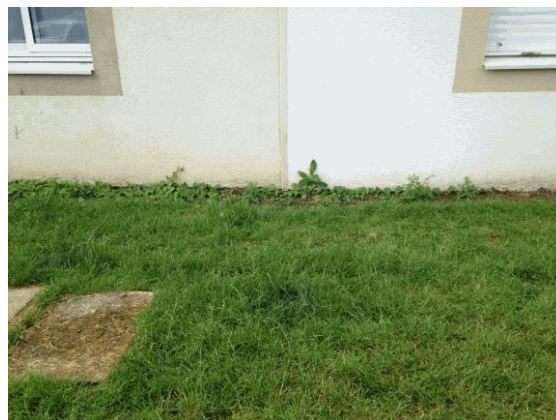
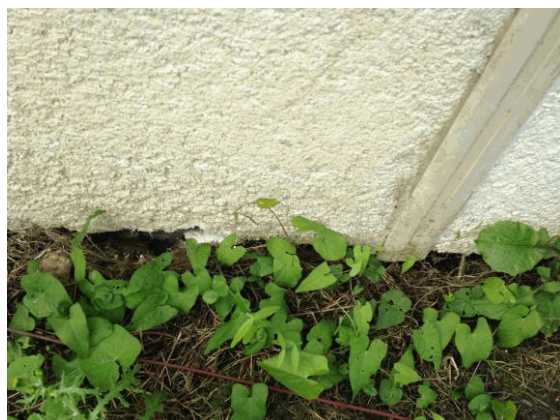
002HD001068 n°21 - 2 (P21)

| Plan | Localisation | Composant | Partie composant | Descriptif de l'action menée | | | | Laboratoire | | | Conclusion |
|---|---|---|---|---|---|---|---|---|---|---|---|
| Façade avant | Vol 18 (Façade avant) | Murs | Enduits projetés | P21 | Réalisation d'un prélèvement | Beige | 002HD0010<br>68 n°21 - 1<br>-<br>002HD0010<br>68 n°21 - 2 | P21 | Matériau semi-dur de type enduit (blanc) + (beige) | Négatif | Négatif sur analyse |

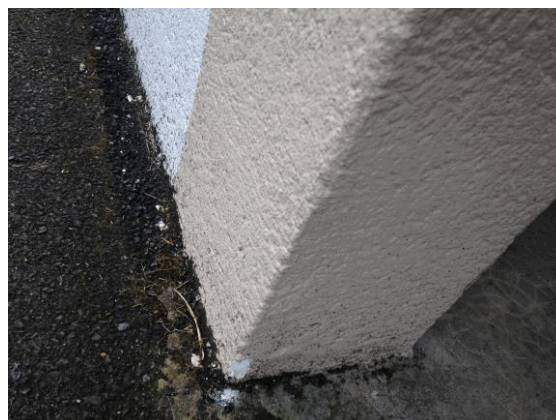
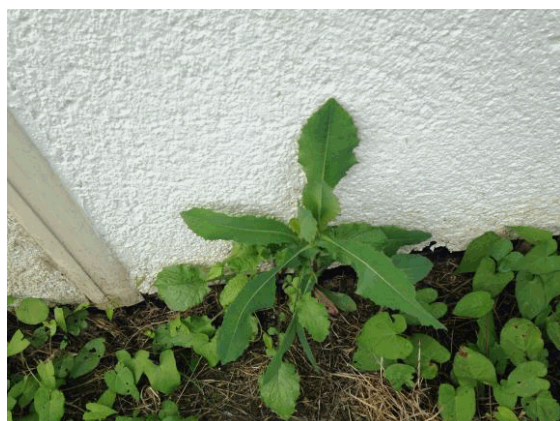
002HD001068 n°22 - 2 (P22)

| Plan | Localisation | Composant | Partie composant | Descriptif de l'action menée | | | | Laboratoire | | | Conclusion |
|---|---|---|---|---|---|---|---|---|---|---|---|
| Façade avant | Vol 18 (Façade avant) | Murs | Enduits projetés | P22 | Réalisation d'un prélèvement | blanc | 002HD0010<br>68 n°22 - 1<br>-<br>002HD0010<br>68 n°22 - 2 | P22 | Matériau semi-dur de type enduit (blanc) + (beige) | Négatif | Négatif sur analyse |

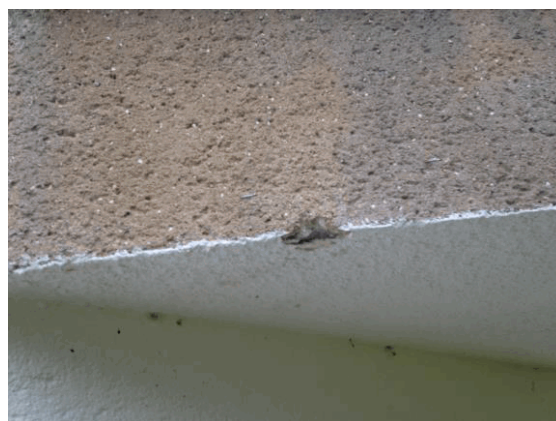
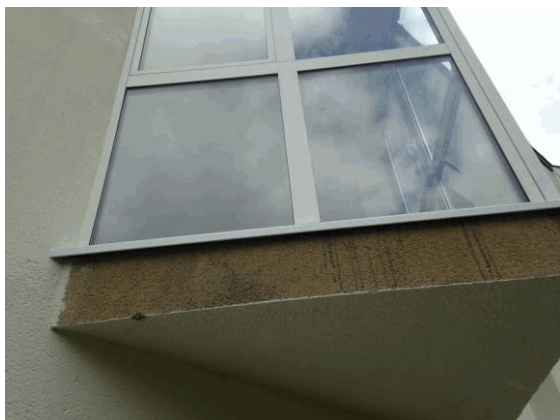
002HD001068 n°24 - 1 (P24)

| Plan | Localisation | Composant | Partie composant | Descriptif de l'action menée | | | | Laboratoire | | | Conclusion |
|---|---|---|---|---|---|---|---|---|---|---|---|
| Façade arrière | Vol 20 (Façade arrière) | Murs | Balcon + sous face | P24 | Réalisation d'un prélèvement | | 002HD0010<br>68 n°24 - 1<br>-<br>002HD0010<br>68 n°24 - 2 | P24 | Matériau de type peinture (blanc) ; matériau semi-dur de type enduit (beige) + (marron) | Négatif | Négatif sur analyse |

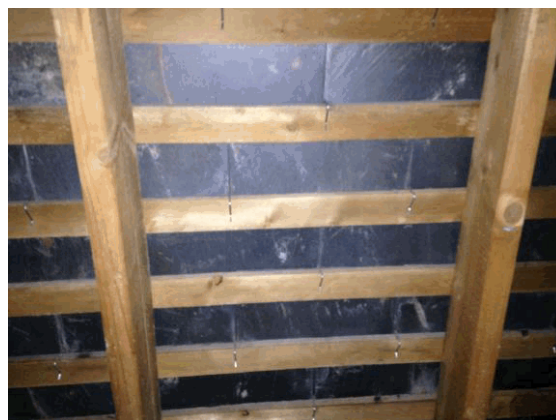
| Référence | Localisation | Action |
|---|---|---|
| S77 - 1 (A77) | Toiture - Vol 15<br>(Toiture) | Absence : pas d'amiante par nature |
