## Rapport de mission de repérage des matériaux et produits contenant de l'amiante avant travaux

Adresse :	92 RUE DES VALLEES - RES DE LA FORGE
CP - Ville :	53300 CHANTRIGNE
Référence client :	_00406000020000100007_
Date du repérage :	21/08/2017
Désignation :	Appartement n° 7 de type 2 situé au RDC

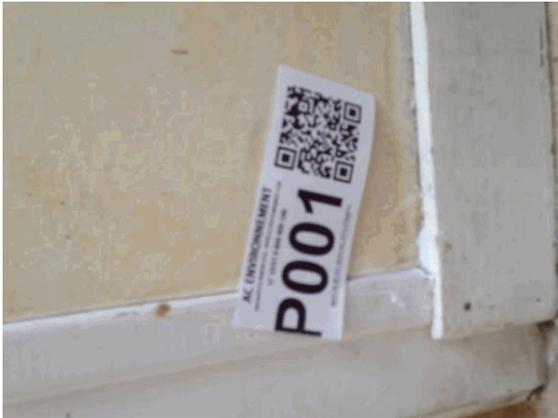
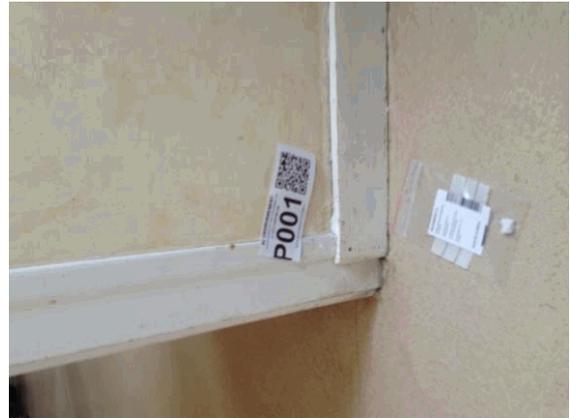
002VZ000104 n°1 - 1 (P1)

Fraction Analysée	Technique analytique et date d'analyse	Résultat	Type d'amiante	Nb de préparations
▶ Matériau plâtreux blanc en vrac + carton non séparable + peinture non séparable	META le 25/08/2017	Amiante non détecté	---	2

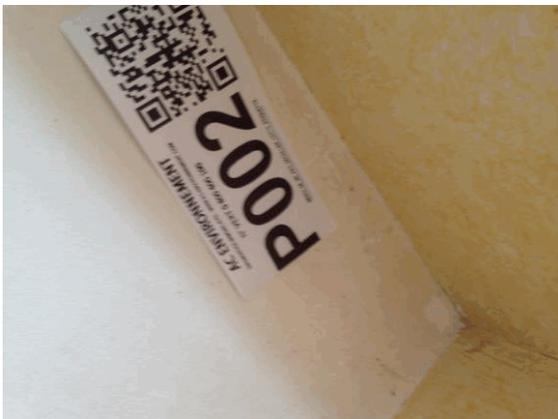
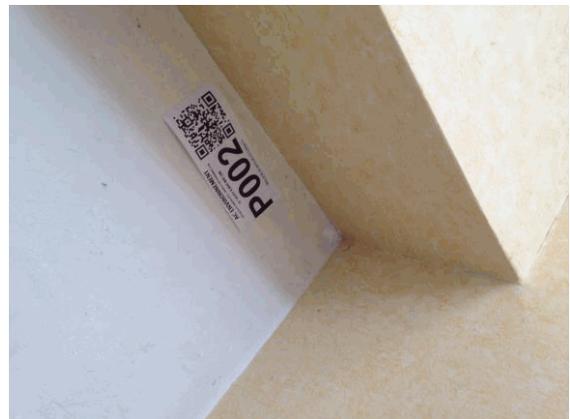
002VZ000104 n°2 - 1 (P2)

Fraction Analysée	Technique analytique et date d'analyse	Résultat	Type d'amiante	Nb de préparations
▶ Enduit plâtreux blanc en vrac non séparable + peinture non séparable	META le 25/08/2017	Amiante non détecté	---	1

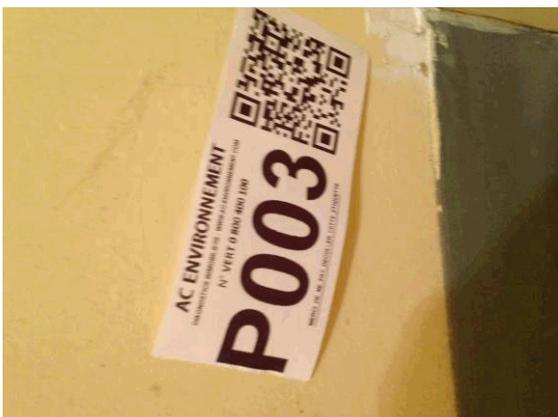
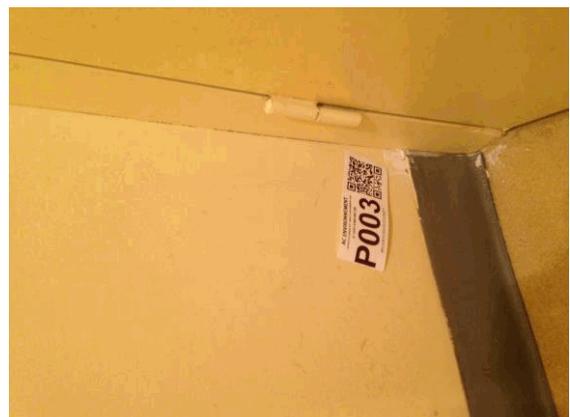
002VZ000104 n°3 - 1 (P3)

Appartement n°92	Vol 2 (W.C)	Cloisons légères ou préfabriquées	Cloison et doublage plaque plâtre pièces humides	S14	Sondage et extension de la zone homogène du prélèvement P3		002VZ000104 n°3 - 1 - 002VZ000104 n°3 - 2	P3	Matériau plâtreux blanc en vrac + carton non séparable + peinture non séparable	Négatif	Négatif sur analyse
Appartement n°92	Vol 6 (Séjour)	Menuiseries	P.V.C 4/16/4	I1			I1 - 1				Aucun prélèvement réalisé à la demande du client sur les menuiseries PVC
Appartement n°92	Vol 1 (Entrée)	Menuiseries	P.V.C 4/16/4	I1			I1 - 1				Aucun prélèvement réalisé à la demande du client sur les menuiseries PVC

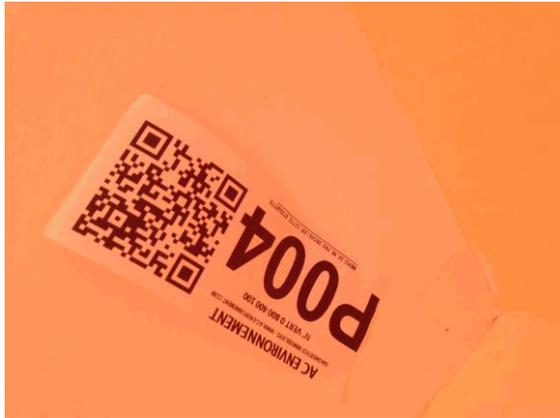
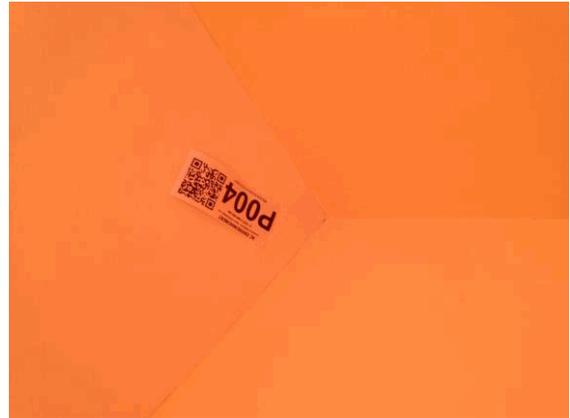
002VZ000104 n°4 - 1 (P4)

Appartement n°92	Vol 4 (SDB)	Plafonds	Plafond plaque plâtre pièces humides	S15	Sondage et extension de la zone homogène du prélèvement P4		002VZ000 104 n°4 - 1 - 002VZ000 104 n°4 - 2	P4	Matériau plâtreux blanc en vrac non séparable + carton non séparable + peinture non séparable	Négatif	Négatif sur analyse

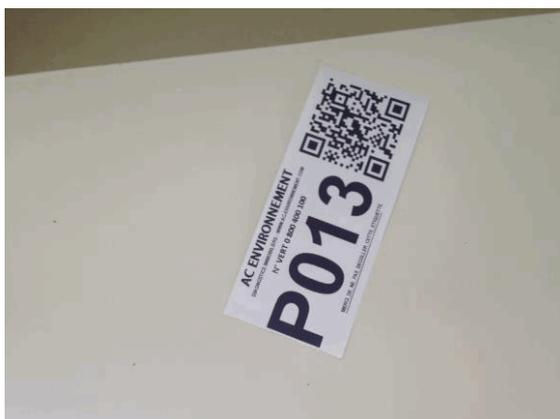
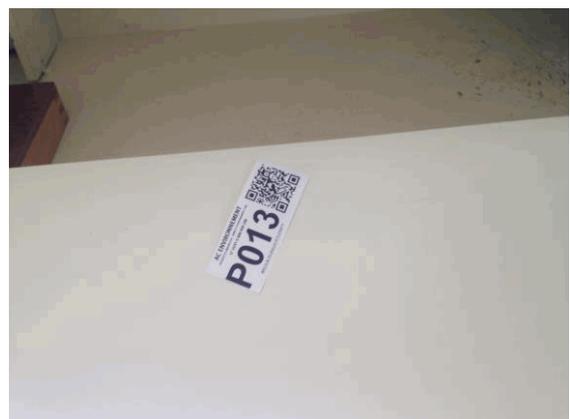
002VZ000104 n°13 - 1 (P13)

P13	Equipements divers et accessoires	Porte de placard	Tampon bitumineux noir + peinture non séparable - -	Appartement n°92 - Vol 1 (Entrée)	
P14	Revêtement de mur	Revêtement de mur	Revêtement souple gris + colle polymère jaune non séparable + peinture - -	Appartement n°92 - Vol 2 (W.C)	
P15	Revêtement de sol	Revêtement de sol	Colle polymère jaune non séparable + ragréage gris - -	Appartement n°92 - Vol 2 (W.C)

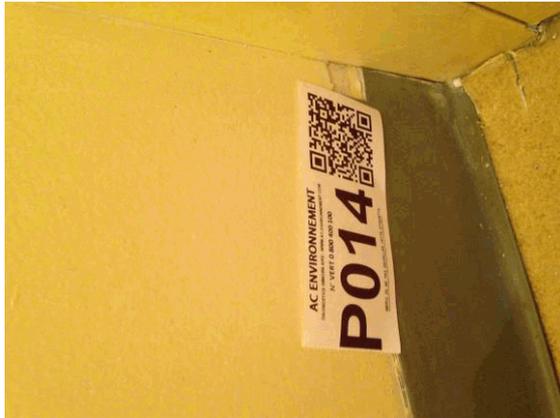
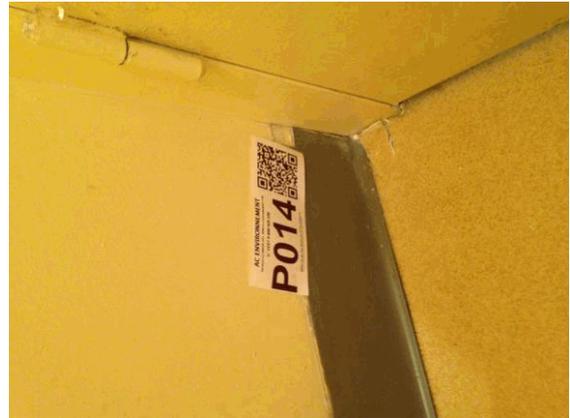
002VZ000104 n°14 - 1 (P14)

Appartement n°92	Vol 4 (SDB)	Revêtement de mur	Colle de plinthe (plastique grise)	S7	Sondage et extension de la zone homogène du prélèvement P14		002VZ000 104 n°14 - 1 - 002VZ000 104 n°14 - 2	P14	Revêtement souple gris + colle polymère jaune non séparable + peinture	Négatif	Négatif sur analyse

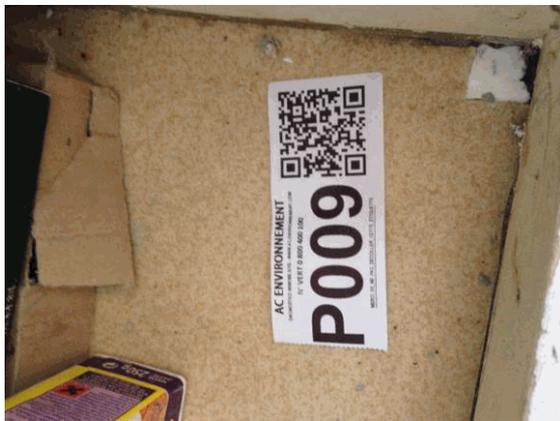
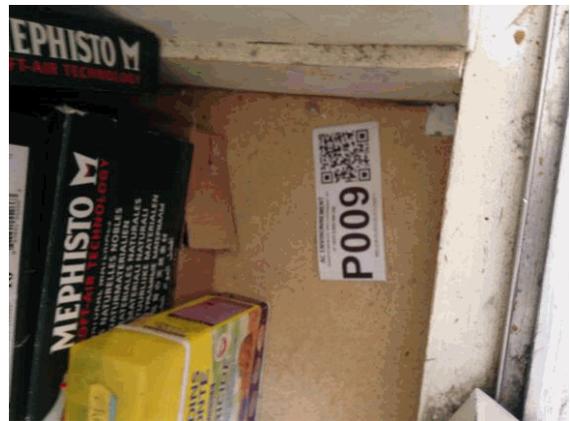
002VZ000104 n°9 - 1 (P9)

Appartement n°92	Vol 1 (Entrée) - Vol 4 (SDB)	Revêtement de sol	Lés plastiques jaunes avec sous-couche	S5 - S6	Sondage et extension de la zone homogène du prélèvement P9		002VZ000 104 n°9 - 1 - 002VZ000 104 n°9 - 2	P9	Revêtement souple beige avec poussières	Négatif	Négatif sur analyse
Appartement n°92	Vol 5 (Chambre)	Revêtement de sol	Lés plastiques gris avec sous-couche	P10	Réalisation d'un prélèvement		002VZ000 104 n°10 - 1 - 002VZ000 104 n°10 - 2	P10	Revêtement souple gris + colle polymère jaune avec poussières non séparable + peinture	Négatif	Négatif sur analyse
Appartement n°92	Vol 1 (Entrée)	Revêtement de sol	Colles jaunes de revêtement de sol	P11	Réalisation d'un prélèvement		002VZ000 104 n°11 - 1 - 002VZ000 104 n°11 - 2	P11	Colle polymère jaune avec couche en mousse	Négatif	Négatif sur analyse
