## Rapport de mission de repérage des matériaux et produits contenant de l'amiante avant travaux

| Adresse : | 10 RUE DE LA CHAPELLE - RES DE LA FORGE |
| Date du repérage : | 17/05/2016 |
| Désignation : | Appartement n° 8 de type 3 situé au 01 er étage |

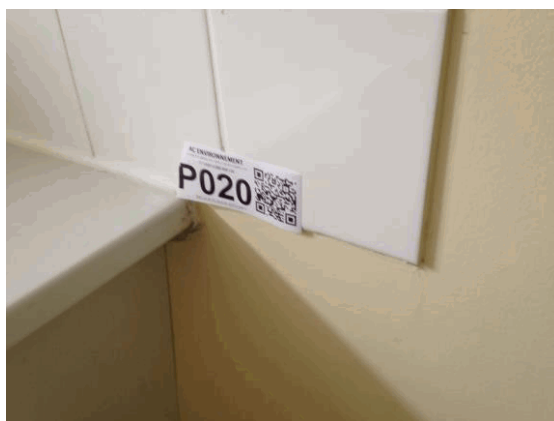
002HD000957 n°21 - 1 (P21)

| Plan | Localisation | Composant | Partie composant | Descriptif de l'action menée | | | | Laboratoire | | | Conclusion |
|---|---|---|---|---|---|---|---|---|---|---|---|
| ETAGE | Vol 8 (SDB) | Faux plafonds | Joints panneau / plaques | P21 | Réalisation d'un prélèvement | Plafond placoplâtre rampant + droit pièce humide | 002HD0009<br>57 n°21 - 1 -<br>002HD0009<br>57 n°21 - 2 | P21 | Enduit plâtreux blanc en vrac avec couche en papier + peinture non séparable | Négatif | Négatif sur analyse |

| P21 | Plafond et faux-plafonds | Faux plafonds | Enduit plâtreux blanc en vrac avec couche en papier + peinture non séparable - Plafond placoplâtre rampant + droit pièce humide - | ETAGE - Vol 8 (SDB) | |
