Rapport de mission de repérage des matériaux et produits contenant de l'amiante avant travaux

Adresse :	RES DE LA FORGE
CP - Ville :	53300 CHANTRIGNE
Référence client :	_0040600002_
Date du repérage :	30/03/2017
Désignation :	Bâtiment composé de 2 cages et de 1 étage

C	Opérateur de repérage	D	Personne autorisant l'émission du rapport conformément à la norme NF 46-020
Compagnie & Siret :	AC Environnement (N° 441355914)	Nom :	MORA Denis
Nom :	JOUSSELIN David	Date du rapport :	19/04/2017
Accompagnateur :	H.MERCIER (0 800 400 100)	A Riorges, le 19/04/2017	
Date de repérage :	30/03/2017

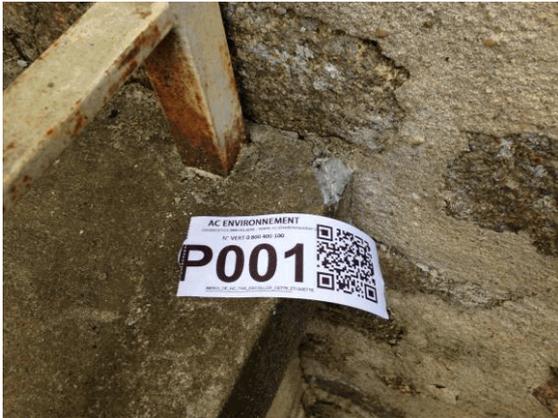
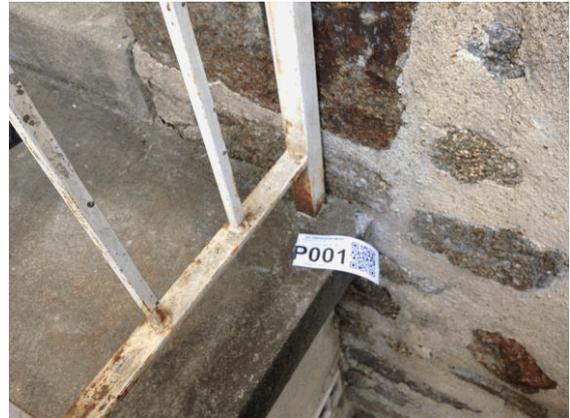
Plan	Localisation	Composant	Partie composant	Descriptif de l'action menée				Laboratoire			Conclusion
				Réf action	Observation	Précision loc.	Ref photo	Ref Prél.	Descriptif	Résultat	
Plan masse	Vol 2 (Plan masse)	Revêtement de sol	Chape maigre escalier	P1	Réalisation d'un prélèvement		002HD0014 38 n°1 - 1 - 002HD0014 38 n°1 - 2	P1	Matériau compact gris hétérogène	Négatif	Négatif sur analyse

Plan	Localisation	Composant	Partie composant	Descriptif de l'action menée				Laboratoire			Conclusion
				Réf action	Observation	Précision loc.	Ref photo	Ref Prél.	Descriptif	Résultat	
Plan masse	Vol 2 (Plan masse)	Revêtement de sol	Chape maigre escalier	P1	Sondage et extension de la zone homogène du prélèvement P1		002HD0014 38 n°1 - 1 - 002HD0014 38 n°1 - 2	P1	Matériau compact gris hétérogène	Négatif	Négatif sur analyse

Fraction Analysée	Technique analytique et date d'analyse	Résultat	Type d'amiante	Nb de préparations
▶ Matériau compact gris hétérogène	META le 19/04/2017	Amiante non détecté	---	1

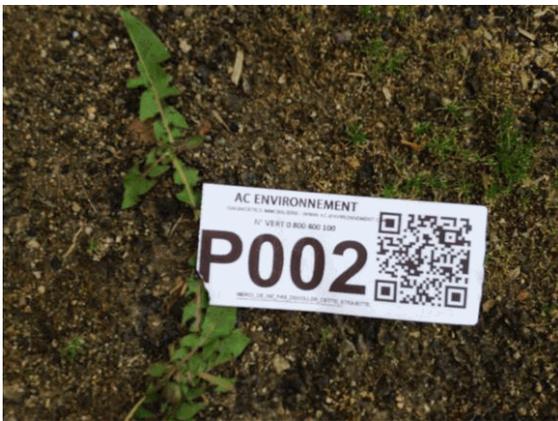
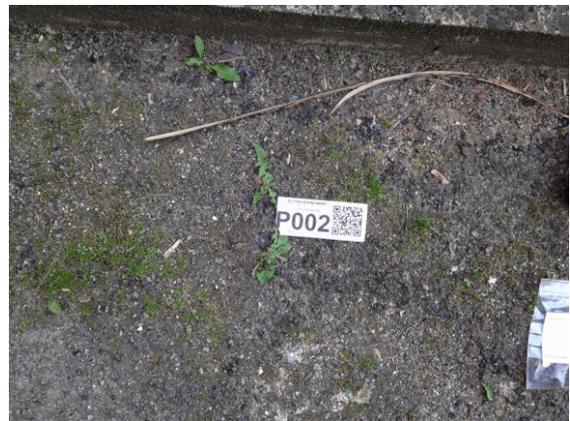
Plan	Localisation	Composant	Partie composant	Descriptif de l'action menée				Laboratoire			Conclusion
				Réf action	Observation	Précision loc.	Ref photo	Ref Prél.	Descriptif	Résultat	
Plan masse	Vol 2 (Plan masse)	Revêtement routier	Bitume couche supérieure	P2	Réalisation d'un prélèvement		002HD0014 38 n°2 - 1 - 002HD0014 38 n°2 - 2	P2	Agrégats d'enrobés bitumineux – prise d'essai 1 + agrégats d'enrobés bitumineux – prise d'essai 2 + agrégats d'enrobés bitumineux – prise d'essai 3	Négatif	Négatif sur analyse

Fraction Analysée	Technique analytique et date d'analyse	Résultat	Type d'amiante	Nb de préparations
▶ Agrégats d'enrobés bitumineux – prise d'essai 1 + agrégats d'enrobés bitumineux – prise d'essai 2 + agrégats d'enrobés bitumineux – prise d'essai 3	META le 19/04/2017	Amiante non détecté	---	3

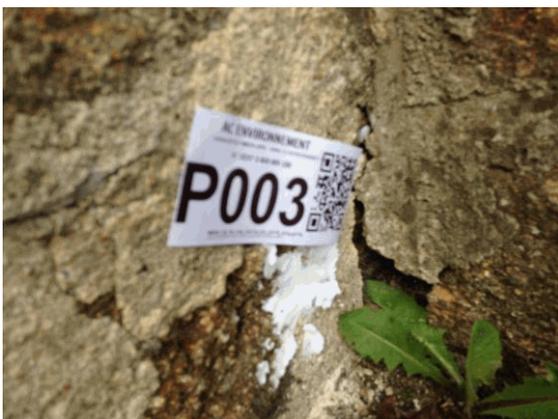
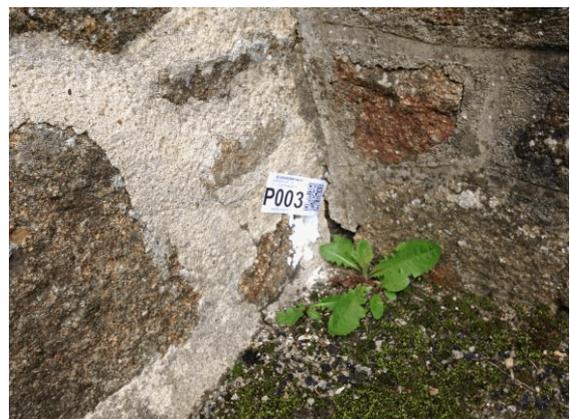
Fraction Analysée	Technique analytique et date d'analyse	Résultat	Type d'amiante	Nb de préparations
▶ Enduit compact beige hétérogène	META le 19/04/2017	Amiante non détecté	---	1

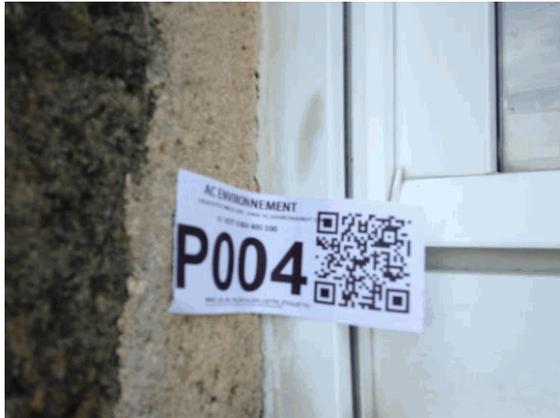
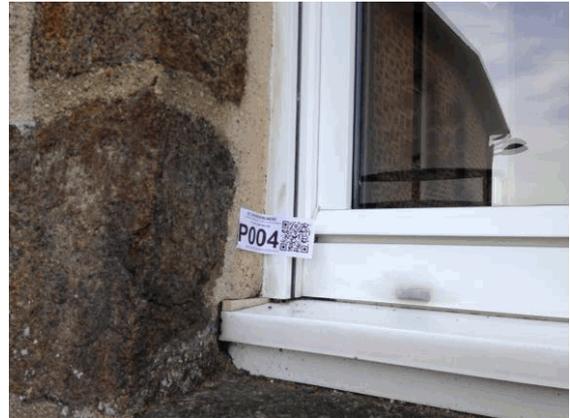
Façade arrière	Vol 4 (Façade arrière)	Menuiseries	Reprise d'étanchéité	S2	Sondage et extension de la zone homogène du prélèvement P4		002HD0014 38 n°4 - 1 - 002HD0014 38 n°4 - 2	P4	Matériau souple blanc avec poussières + peinture	Négatif	Négatif sur analyse
Façade avant	Vol 3 (Façade avant)	Murs	Enduits projetés gratté beige	P5	Réalisation d'un prélèvement		002HD0014 38 n°5 - 1 - 002HD0014 38 n°5 - 2	P5	Enduit plâtreux beige hétérogène + peinture non séparable	Négatif	Négatif sur analyse

Fraction Analysée	Technique analytique et date d'analyse	Résultat	Type d'amiante	Nb de préparations
▶ Matériau souple blanc avec poussières + peinture	META le 19/04/2017	Amiante non détecté	---	1

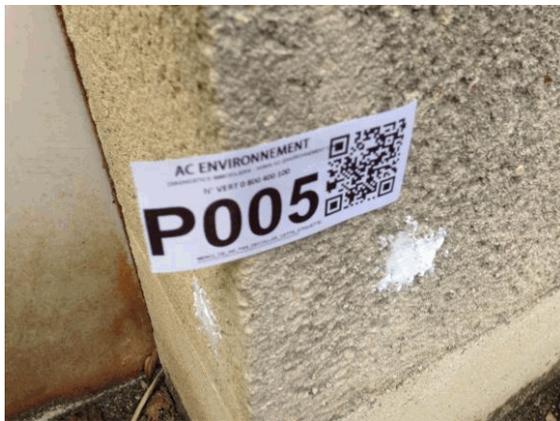
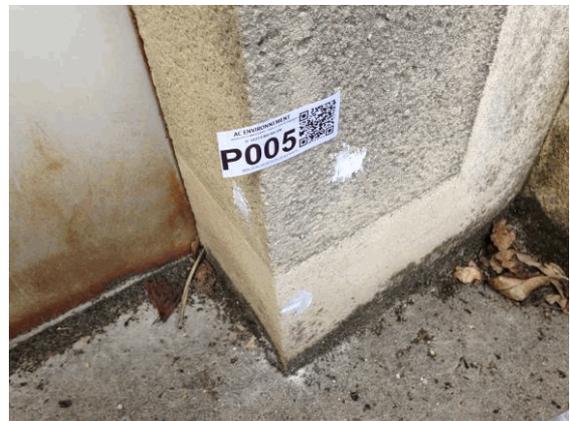
Fraction Analysée	Technique analytique et date d'analyse	Résultat	Type d'amiante	Nb de préparations
▶ Enduit plâtreux beige hétérogène + peinture non séparable	META le 19/04/2017	Amiante non détecté	---	1
