Rapport de mission de repérage des matériaux et produits contenant de l'amiante avant travaux

Adresse :	5 RUE FELIX RIGOT - LE PALACE
CP - Ville :	53200 CHATEAU GONTIER
Référence client :	_00409000010000100006_
Date du repérage :	19/06/2017
Désignation :	Appartement n° 6 de type 4 situé au 02 ème étage

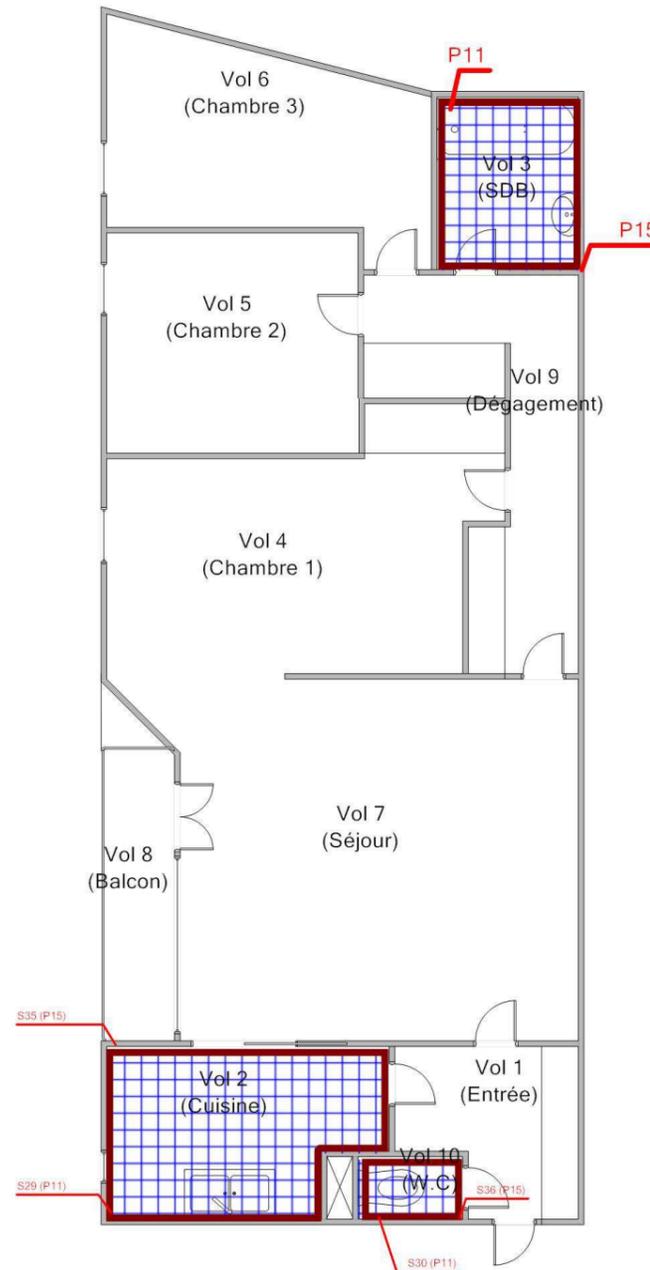
APPARTEMENT N°6 - MPCA TOUTES CATÉGORIES CONFONDUES

P11 : Enduit plâtre
(Plafond pièces
humides)

P15 : Cloison et
doublage plaque plâtre
pièces humides

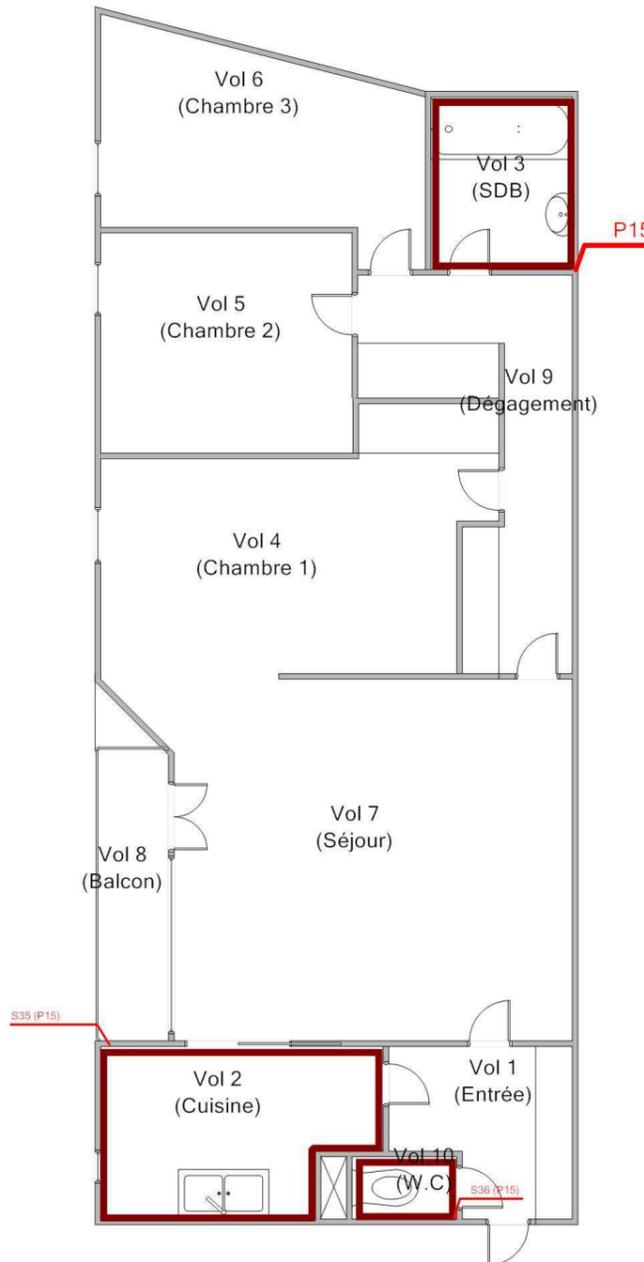
APPARTEMENT N°6 - MPCA PAROIS VERTICALES INTÉRIEURES ET ENDUITS

P15 : Cloison et doublage plaque plâtre pièces humides
---	--

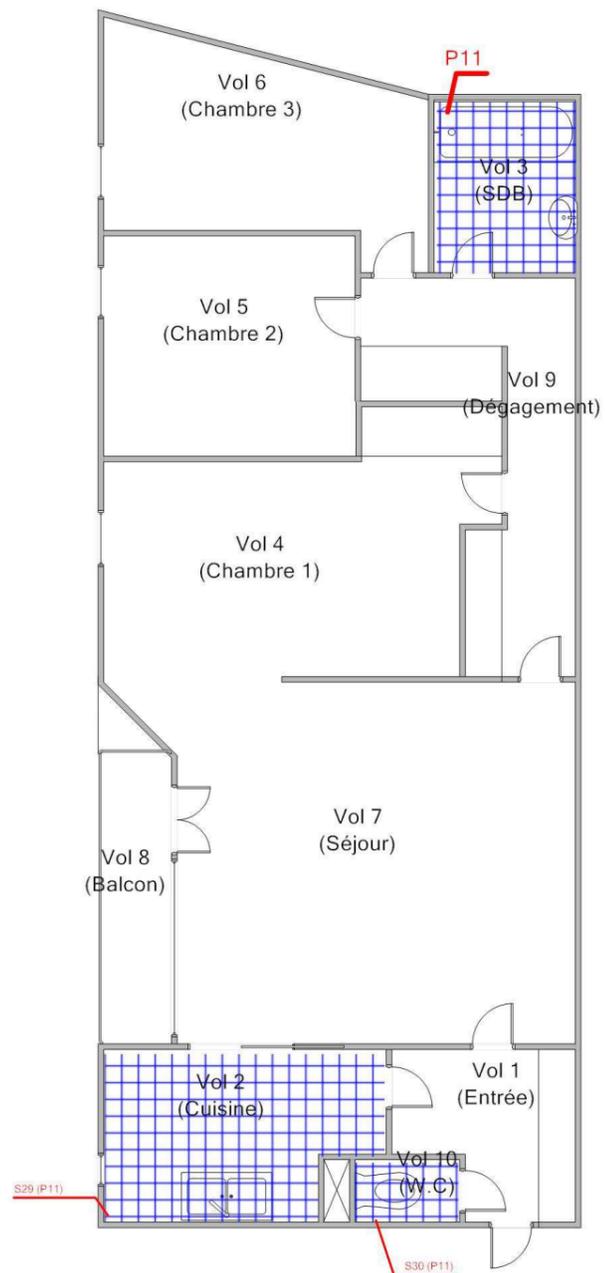
APPARTEMENT N°6 - MPCA PLAFOND ET FAUX-PLAFONDS

P11 : Enduit plâtre
(Plafond pièces
humides)

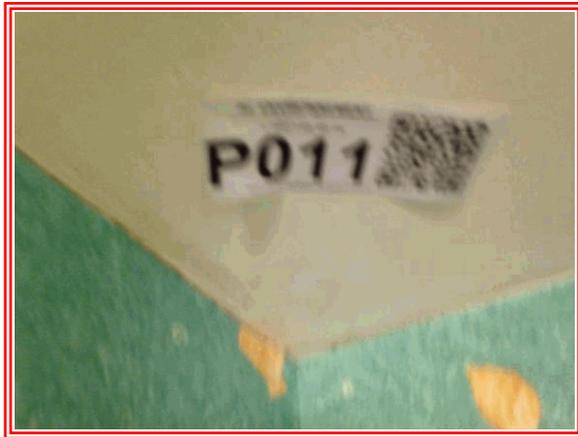
002HD001569 n°11 - 1 (P11)

Localisation	Catégorie	Composant	Partie de composant	Sur avis / réf pré.
Vol 3 (SDB)	Plafond et faux-plafonds	Plafonds	Enduit plâtre (Plafond pièces humides)	P11
Vol 2 (Cuisine)	Plafond et faux-plafonds	Plafonds	Enduit plâtre (Plafond pièces humides)	P11
Vol 10 (W.C)	Plafond et faux-plafonds	Plafonds	Enduit plâtre (Plafond pièces humides)	P11
Vol 3 (SDB)	Parois verticales intérieures et enduits	Cloisons légères ou préfabriquées	Matériau plâtreux blanc en faible quantité en vrac + matériau marron avec poussières + peinture	P15

Appartement n°6	Vol 2 (Cuisine)	Plafonds	Enduit plâtre (Plafond pièces humides)	S29 (P11)	Sondage et extension de la zone homogène du prélèvement P11		002HD0015 69 n°11 - 1 - - 002HD0015 69 n°11 - 2	P11	Enduit plâtre (Plafond pièces humides)	Positif	Présence sur analyse
Appartement n°6	Vol 10 (W.C)	Plafonds	Enduit plâtre (Plafond pièces humides)	S30 (P11)	Sondage et extension de la zone homogène du prélèvement P11		002HD0015 69 n°11 - 1 - - 002HD0015 69 n°11 - 2	P11	Enduit plâtre (Plafond pièces humides)	Positif	Présence sur analyse

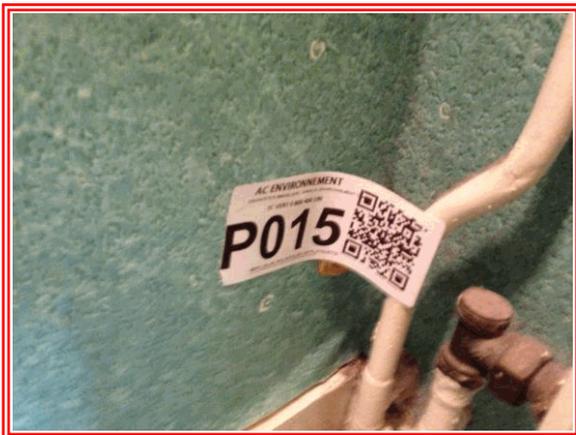
002HD001569 n°15 - 1 (P15)

Appartement n°6	Vol 10 (W.C)	Cloisons légères ou préfabriquées	Cloison et doublage plaque plâtre pièces humides	S36 (P15)	Sondage et extension de la zone homogène du prélèvement P15		002HD0015 69 n°15 - 1 - - 002HD0015 69 n°15 - 2	P15	Matériau plâtreux blanc en faible quantité en vrac + matériau marron avec poussières + peinture	Positif	Présence sur analyse

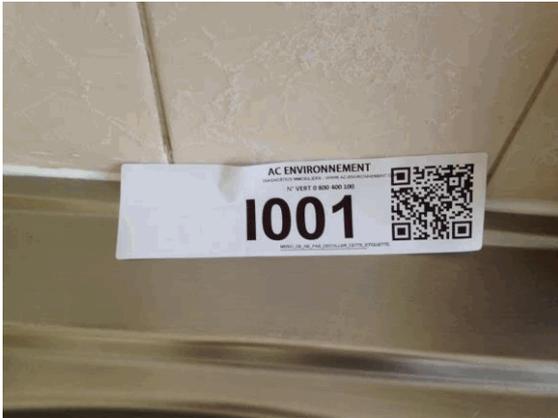
Appartement n°6	Vol 2 (Cuisine)	Evier	Mastic étanchéité	I1			I1 - 1				Aucun prélèvement réalisé à la demande du client sur l'ensemble des mastics des appareils sanitaires et équipements divers
