Rapport de mission de repérage des matériaux et produits contenant de l'amiante avant travaux

Adresse :	LE PALACE
CP - Ville :	53200 CHATEAU GONTIER
Référence client :	_0040900001_
Date du repérage :	06/04/2017
Désignation :	Bâtiment composé de 1 cage et de 3 étages

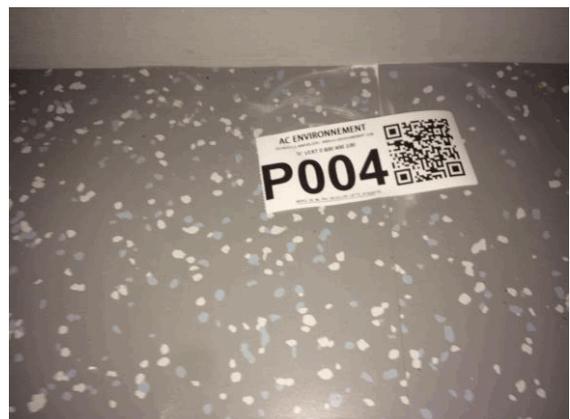
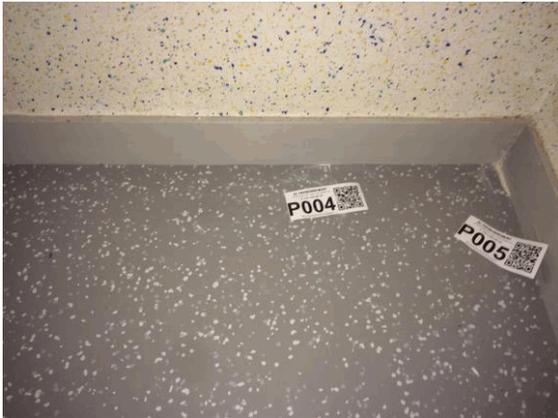
002OY000490 n°4 - 1 (P4)

ETAGES	Vol 8 ((R+2) - Vol 7 (R+1))	Revêtement de sol	Ragréage	S11 - S12	Sondage et extension de la zone homogène du prélèvement P4	gris sous revêtement gris	002OY000 490 n°4 - 1 - - 002OY000 490 n°4 - 2	P4	Colle polymère jaune non séparable + ragréage gris non séparable + matériau beige en vrac hétérogène non séparable + peinture non séparable	Négatif	Négatif sur analyse

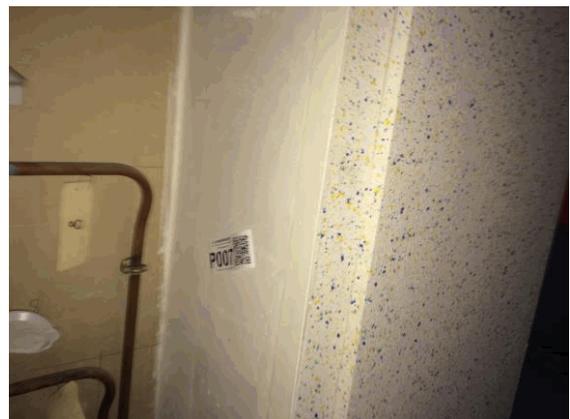
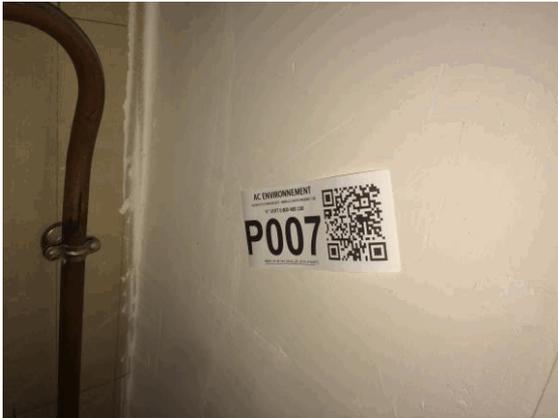
002OY000490 n°7 - 2 (P7)

ETAGES	Vol 9 (R+3)	Murs et cloisons	Joint de scellement	P7	Réalisation d'un prélèvement	briques patrières	002OY000 490 n°7 - 1 - 002OY000 490 n°7 - 2	P7	Matériau plâtreux blanc en vrac non séparable + peinture non séparable	Négatif	Négatif sur analyse
ETAGES	Vol 9 (R+3) - Vol 8 ((R+2) - Vol 7 (R+1))	Murs et cloisons	Joint de scellement	P7 - S19 - S20	Sondage et extension de la zone homogène du prélèvement P7	briques patrières	002OY000 490 n°7 - 1 - 002OY000 490 n°7 - 2	P7	Matériau plâtreux blanc en vrac non séparable + peinture non séparable	Négatif	Négatif sur analyse

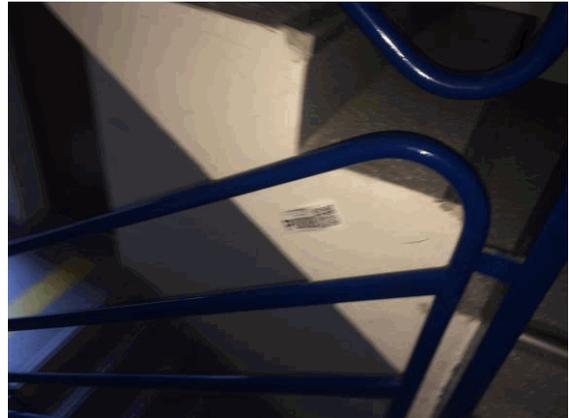
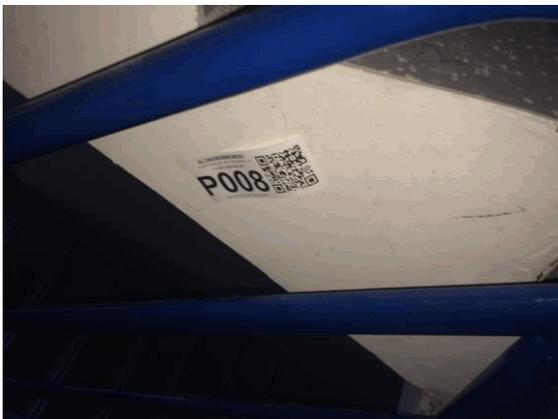
002OY000490 n°8 - 2 (P8)

RDC	Vol 3 (Local à velo)	Murs et cloisons	Enduit plâtre	S24	Sondage et extension de la zone homogène du prélèvement P8	giron escaliers	002OY000 490 n°8 - 1 - 002OY000 490 n°8 - 2	P8	Enduit gris non séparable + matériau plâtreux blanc non séparable + peinture non séparable	Négatif	Négatif sur analyse
ETAGES	Vol 9 (R+3)	Menuiseries	joints des velux	I1			I1 - 1 - I1 - 2				manivelle sécurité incendie non fournis pour ouverture et fermeture
RDC	Vol 5 (Local commun)	Murs et cloisons	Enduit plâtre	P12	Réalisation d'un prélèvement	mur porteur	002OY000 490 n°12 - 1 - 002OY000 490 n°12 - 2	P12	Enduit plâtreux blanc en vrac non séparable + papier non séparable + peintures multiples non séparable	Négatif	Négatif sur analyse

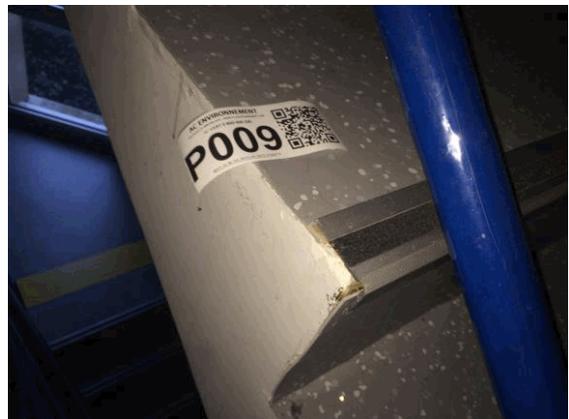
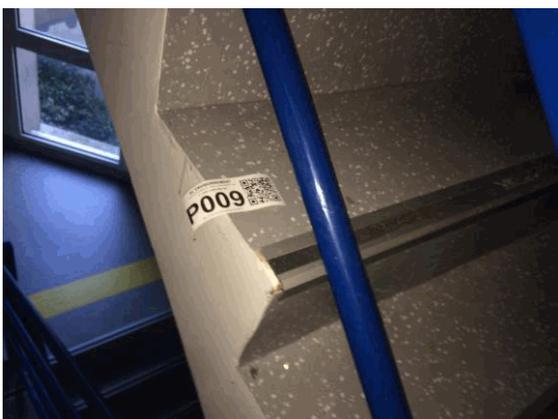
002OY000490 n°9 - 1 (P9)

ETAGES	Vol 8 ((R+2) - Vol 7 (R+1))	Revêtement de sol	Chappe maigre (base ciment)	S25 - S26	Sondage et extension de la zone homogène du prélèvement P9	escalier béton	002OY000 490 n°9 - 1 - 002OY000 490 n°9 - 2	P9	Enduit compact gris hétérogène non séparable + peinture non séparable + colle polymère jaune non séparable	Négatif	Négatif sur analyse
RDC	Vol 5 (Local commun)	Revêtement de sol	Colles de carrelage	P13	Réalisation d'un prélèvement	dalles marbres 30*30	002OY000 490 n°13 - 1 - 002OY000 490 n°13 - 2	P13	Colle grise en vrac hétérogène	Négatif	Négatif sur analyse
RDC	Vol 2 (Hall d'entrée) - Vol 1 (Entrée extérieure)	Revêtement de sol	Colles de carrelage	S33 - S34	Sondage et extension de la zone homogène du prélèvement P13	dalles marbres 30*30	002OY000 490 n°13 - 1 - 002OY000 490 n°13 - 2	P13	Colle grise en vrac hétérogène	Négatif	Négatif sur analyse

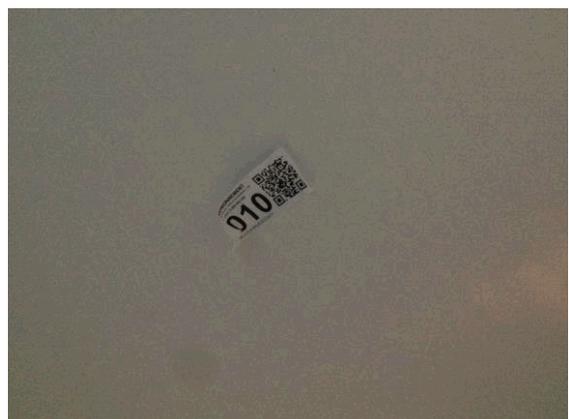
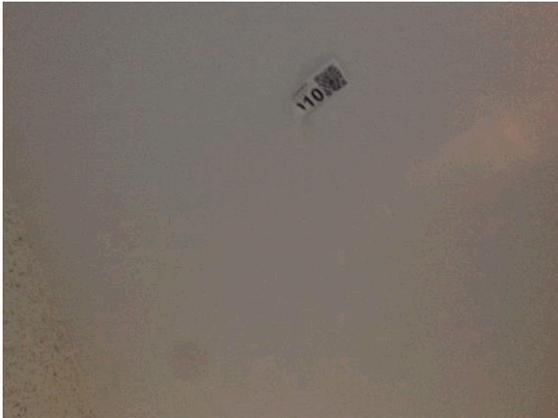
002OY000490 n°10 - 1 (P10)

RDC	Vol 2 (Hall d'entrée) - Vol 5 (Local commun)	Plafonds	Enduit ciment	S27 - S28	Sondage et extension de la zone homogène du prélèvement P10	plafond droit	002OY000 490 n°10 - 1 - 002OY000 490 n°10 - 2	P10	Enduit plâtreux blanc en vrac non séparable + peinture non séparable	Négatif	Négatif sur analyse

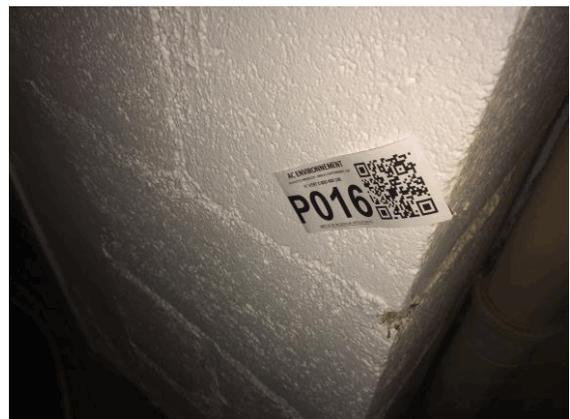
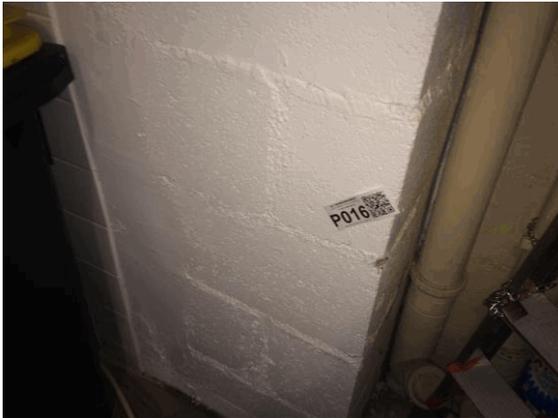
002OY000490 n°16 - 1 (P16)

RDC	Vol 6 (Gaine technique extérieure)	Murs et cloisons	Enduit ciment	S3	Sondage et extension de la zone homogène du prélèvement P16	joints de scellements des parpaings	002OY000 490 n°16 - 1 - 002OY000 490 n°16 - 2	P16	Enduit gris hétérogène non séparable + matériau plâtreux blanc non séparable + peinture non séparable	Négatif	Négatif sur analyse
RDC	Vol 2 (Hall d'entrée)	Murs et cloisons	Jonction entre panneaux préfabriqués	P19	Réalisation d'un prélèvement	doublages placoplatre	002OY000 490 n°19 - 1 - 002OY000 490 n°19 - 2	P19	Enduit plâtreux blanc en vrac non séparable + carton non séparable + peintures multiples non séparable	Négatif	Négatif sur analyse

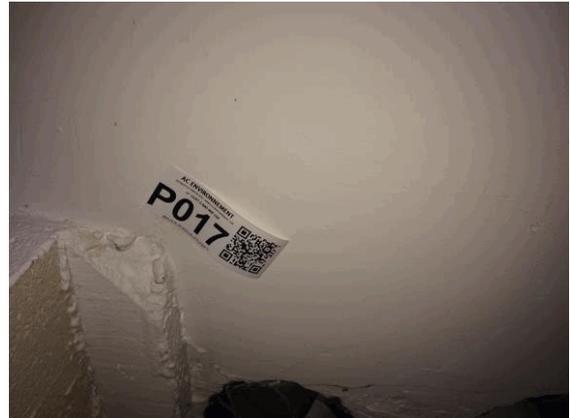
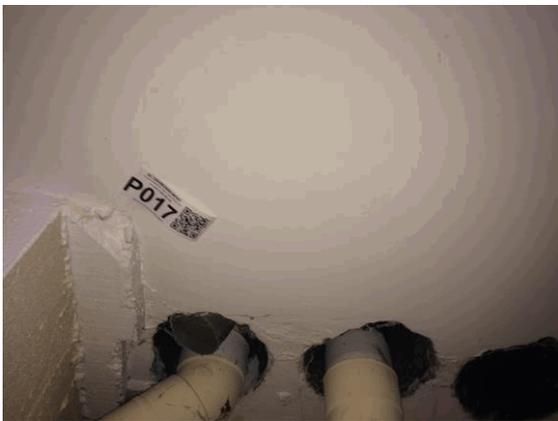
002OY000490 n°17 - 1 (P17)

RDC	Vol 3 (Local à velo)	Plafonds	Enduit ciment	S36	Sondage et extension de la zone homogène du prélèvement P17	plafond droit des locaux techniques	002OY000 490 n°17 - 1 - 002OY000 490 n°17 - 2	P17	Enduit plâtreux blanc en vrac non séparable + peinture non séparable	Négatif	Négatif sur analyse
RDC	Vol 1 (Entrée extérieure)	Faux plafonds	matériaux sous faux-plafond	I3			I3 - 1				Impossible de voir les matériaux présents sous faux plafond sans destruction importante et dépose des panneaux des faux-plafonds.

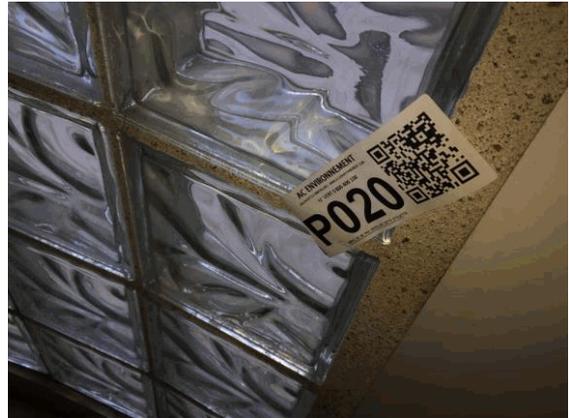
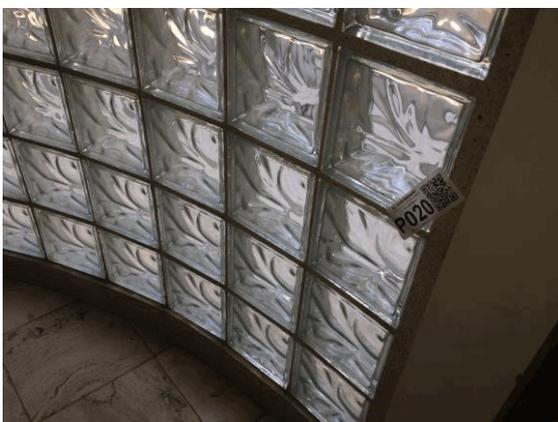
002OY000490 n°20 - 1 (P20)

RDC	Vol 2 (Hall d'entrée)	Murs et cloisons	Joint de scellement	P20	Réalisation d'un prélèvement	briques des verres	002OY000 490 n°20 - 1 - 002OY000 490 n°20 - 2	P20	Matériau beige en vrac hétérogène non séparable + peinture non séparable	Négatif	Négatif sur analyse
RDC	Vol 4 (Local poubelle)	Menuiseries	Mastic vitrier + étanchéité PVC	I2			I2 - 1 - I2 - 2				Aucun prélèvement réalisé à la demande du client sur les menuiseries PVC
RDC	Vol 5 (Local commun)	Menuiseries	Mastic vitrier + étanchéité PVC	I2			I2 - 1 - I2 - 2				Aucun prélèvement réalisé à la demande du client sur les menuiseries PVC

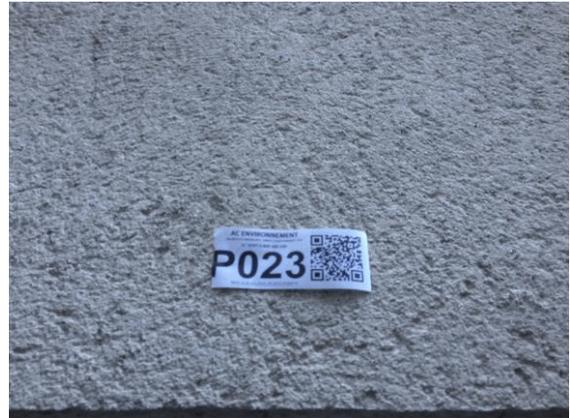
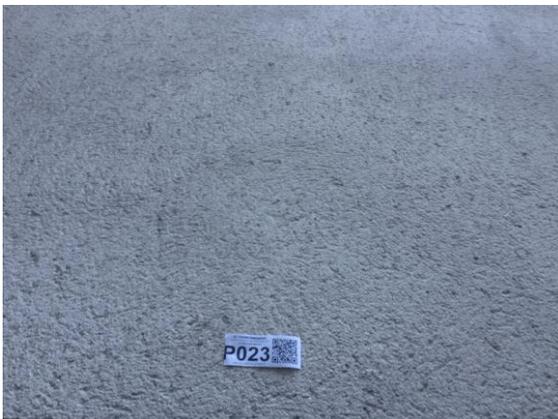
002OY000490 n°23 - 1 (P23)

Pignon droit	Vol 14 (Pignon droit)	Murs	Enduits projetés	P23	Sondage et extension de la zone homogène du prélèvement P23	Beige	002OY000 490 n°23 - 1 - 002OY000 490 n°23 - 2	P23	Enduit compact beige hétérogène non séparable + matériau gris en vrac hétérogène non séparable	Négatif	Négatif sur analyse
Plan masse+ toiture	Vol 12 (cour intérieur)	Murs	Enduits projetés	S42	Sondage et extension de la zone homogène du prélèvement P23	Beige	002OY000 490 n°23 - 1 - 002OY000 490 n°23 - 2	P23	Enduit compact beige hétérogène non séparable + matériau gris en vrac hétérogène non séparable	Négatif	Négatif sur analyse

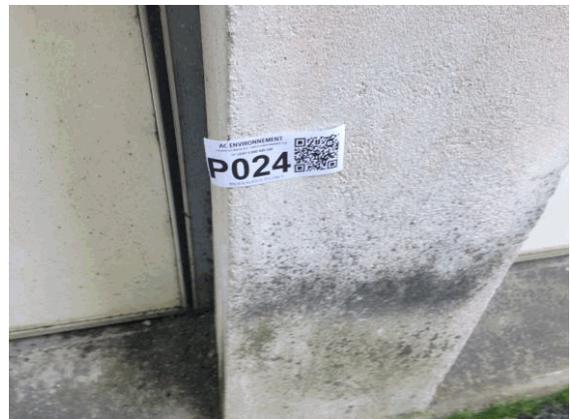
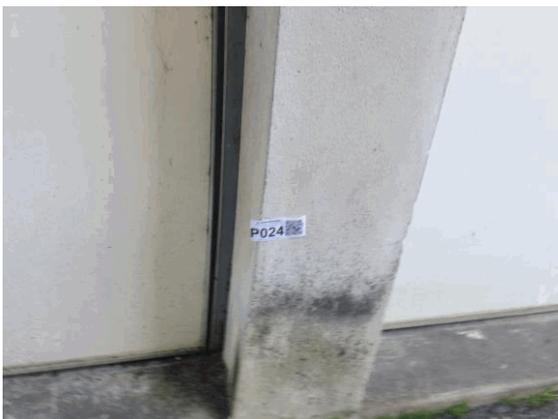
002OY000490 n°24 - 1 (P24)

Façade avant droite	Vol 15 (Façade avant droite)	Murs	Enduits projetés	P24	Sondage et extension de la zone homogène du prélèvement P24	lissé autour des ouvertures	002OY000 490 n°24 - 1 - 002OY000 490 n°24 - 2	P24	Enduit compact beige hétérogène	Négatif	Négatif sur analyse
Pignon droit	Vol 14 (Pignon droit)	Murs	Enduits projetés	S43	Sondage et extension de la zone homogène du prélèvement P24	lissé autour des ouvertures	002OY000 490 n°24 - 1 - 002OY000 490 n°24 - 2	P24	Enduit compact beige hétérogène	Négatif	Négatif sur analyse

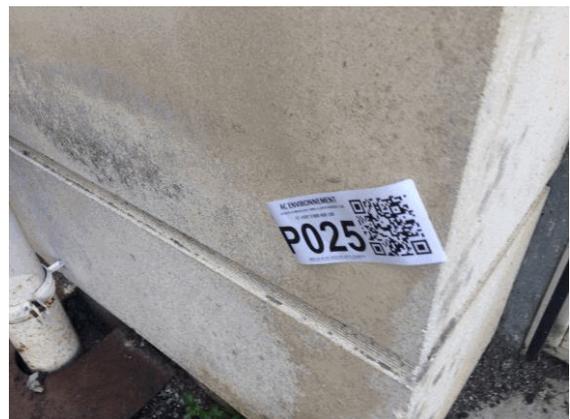
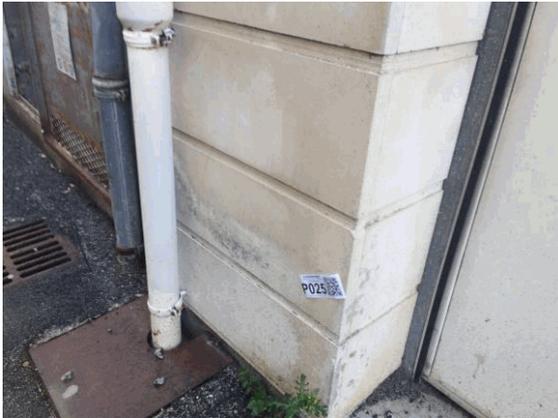
002OY000490 n°25 - 1 (P25)

Pignon droit	Vol 14 (Pignon droit)	Bardages	Plaques fibres	S45	Sondage et extension de la zone homogène du prélèvement P25	beiges	002OY000 490 n°25 - 1 - 002OY000 490 n°25 - 2	P25	Matériau compact beige hétérogène avec poussières	Négatif	Négatif sur analyse
Façade avant gauche	Vol 16 (Façade avant gauche)	Bardages	Plaques fibres	S44	Sondage et extension de la zone homogène du prélèvement P25	beiges	002OY000 490 n°25 - 1 - 002OY000 490 n°25 - 2	P25	Matériau compact beige hétérogène avec poussières	Négatif	Négatif sur analyse
Pignon droit	Vol 14 (Pignon droit)	Bardages	matériaux sous Plaques	I4			I4 - 1				impossible
Façade avant droite	Vol 15 (Façade avant droite)	Bardages	matériaux sous Plaques	I4			I4 - 1				impossible

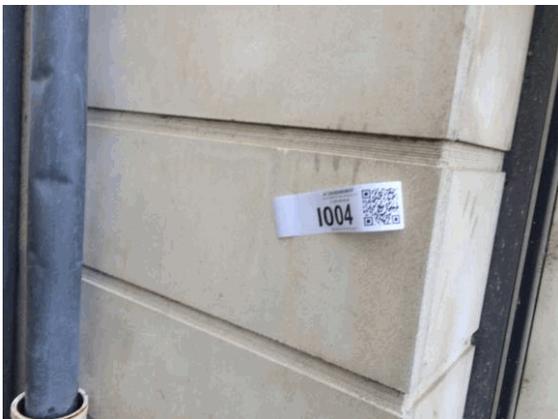
I4 - 1

Vol 9 (R+3)	Mastic vitrier + étanchéité PVC	Aucun prélèvement réalisé à la demande du client sur les menuiseries PVC
Vol 1 (Entrée extérieure)	matériaux sous faux-plafond	Impossible de voir les matériaux présents sous faux plafond sans destruction importante et dépose des panneaux des faux-plafonds.
Vol 14 (Pignon droit)	matériaux sous Plaques	impossible
Vol 15 (Façade avant droite)	matériaux sous Plaques	impossible
Vol 16 (Façade avant gauche)	matériaux sous Plaques	impossible
