Rapport de mission de repérage des matériaux et produits contenant de l'amiante avant travaux

Adresse :	90 GRANDE RUE - GRANDE RUE
CP - Ville :	53200 CHATEAU GONTIER
Référence client :	_00410000020000100009_
Date du repérage :	22/05/2017
Désignation :	Appartement n° 9 de type 4 situé au 02 ème étage

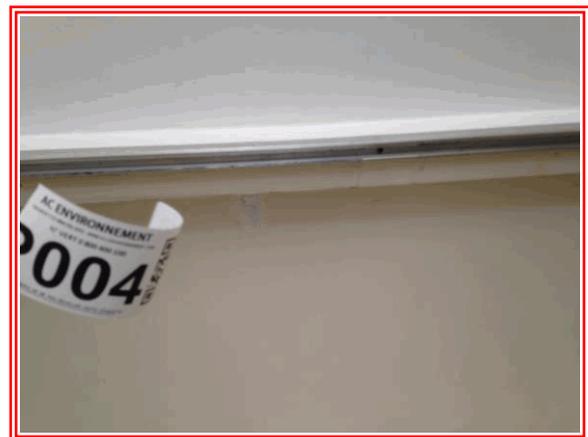
002HD001508 n°4 - 1 (P4)

Localisation	Catégorie	Composant	Partie de composant	Sur avis / réf pré.
Vol 4 (Chambre 1)	Plafond et faux-plafonds	Plafonds	Enduit ciment (Plafond pièces sèches)	P4
Vol 9 (Séjour)	Plafond et faux-plafonds	Plafonds	Enduit ciment (Plafond pièces sèches)	P4
Vol 8 (Entrée)	Plafond et faux-plafonds	Plafonds	Enduit ciment (Plafond pièces sèches)	P4
Vol 7 (Débarras)	Plafond et faux-plafonds	Plafonds	Enduit ciment (Plafond pièces sèches)	P4
Vol 6 (Chambre 3)	Plafond et faux-plafonds	Plafonds	Enduit ciment (Plafond pièces sèches)	P4
Vol 5 (Chambre 2)	Plafond et faux-plafonds	Plafonds	Enduit ciment (Plafond pièces sèches)	P4
Vol 11 (Dégagement)	Plafond et faux-plafonds	Plafonds	Enduit ciment (Plafond pièces sèches)	P4
Vol 4 (Chambre 1)	Parois verticales intérieures et enduits	Cloisons légères ou préfabriquées	Cloison et doublage plaque plâtre pièces sèches	P5
Vol 9 (Séjour)	Parois verticales intérieures et enduits	Cloisons légères ou préfabriquées	Cloison et doublage plaque plâtre pièces sèches	P5

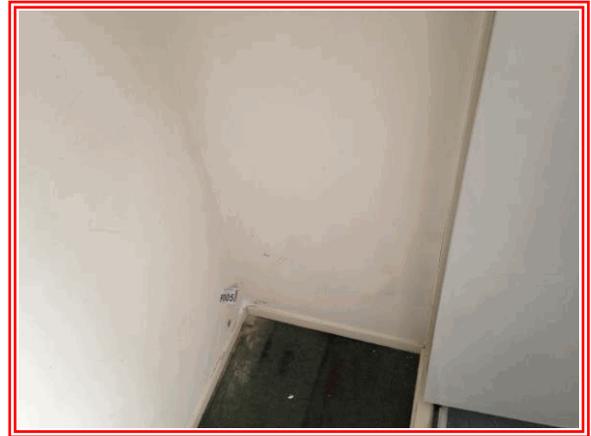
002HD001508 n°5 - 2 (P5)

Vol 8 (Entrée)	Parois verticales intérieures et enduits	Cloisons légères ou préfabriquées	Cloison et doublage plaque plâtre pièces sèches	P5
Vol 11 (Dégagement)	Parois verticales intérieures et enduits	Cloisons légères ou préfabriquées	Cloison et doublage plaque plâtre pièces sèches	P5
Vol 5 (Chambre 2)	Parois verticales intérieures et enduits	Cloisons légères ou préfabriquées	Cloison et doublage plaque plâtre pièces sèches	P5
Vol 6 (Chambre 3)	Parois verticales intérieures et enduits	Cloisons légères ou préfabriquées	Cloison et doublage plaque plâtre pièces sèches	P5
Vol 7 (Débarras)	Parois verticales intérieures et enduits	Cloisons légères ou préfabriquées	Cloison et doublage plaque plâtre pièces sèches	P5
Vol 11 (Dégagement)	Equipements divers et accessoires	Porte de placard	Tampon bitumineux derrière porte de placard (type KZ)	P10

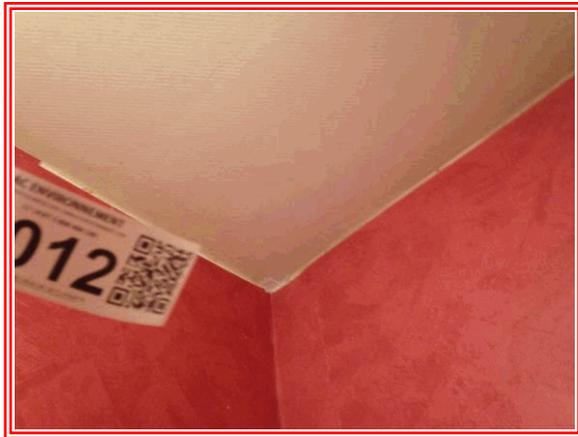
002HD001508 n°12 - 1 (P12)

Vol 2 (W.C)	Plafond et faux-plafonds	Plafonds	Enduit plâtre (Plafond pièces humides)	P12
Vol 3 (SDB)	Plafond et faux-plafonds	Plafonds	Enduit plâtre (Plafond pièces humides)	P12
Vol 1 (Cuisine)	Plafond et faux-plafonds	Plafonds	Enduit plâtre (Plafond pièces humides)	P12

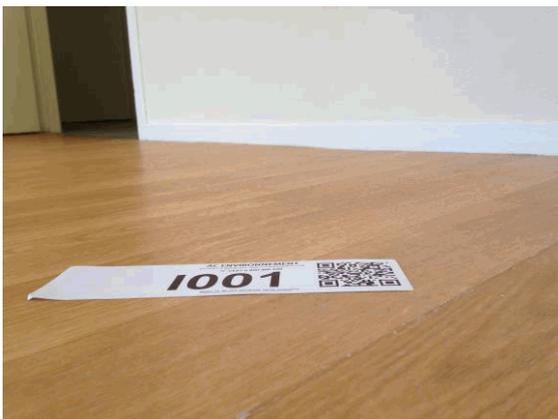
Appartement n°9	Vol 6 (Chambre 3)	Revêtement de sol	Lino simili parquet avec colle jaune	I1			I1 - 1				Aucun prélèvement réalisé à la demande du client sur les revêtements de sols non d'origines.

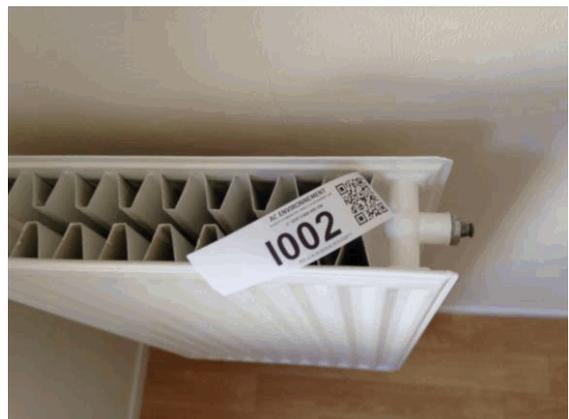
Appartement n°9	Vol 5 (Chambre 2)	Radiateurs	Joints	I2			I2 - 1				Aucun prélèvement réalisé à la demande du client
Appartement n°9	Vol 3 (SDB)	Radiateurs	Joints	I2			I2 - 1				Aucun prélèvement réalisé à la demande du client
Appartement n°9	Vol 6 (Chambre 3)	Radiateurs	Joints	I2			I2 - 1				Aucun prélèvement réalisé à la demande du client
Appartement n°9	Vol 8 (Entrée)	Radiateurs	Joints	I2			I2 - 1				Aucun prélèvement réalisé à la demande du client
