Rapport de mission de repérage des matériaux et produits contenant de l'amiante avant travaux

Adresse :	90 GRANDE RUE - GRANDE RUE
CP - Ville :	53200 CHATEAU GONTIER
Référence client :	_00410000020000100010_
Date du repérage :	27/06/2016
Désignation :	Appartement n° 10 de type 2 situé au 03 ème étage

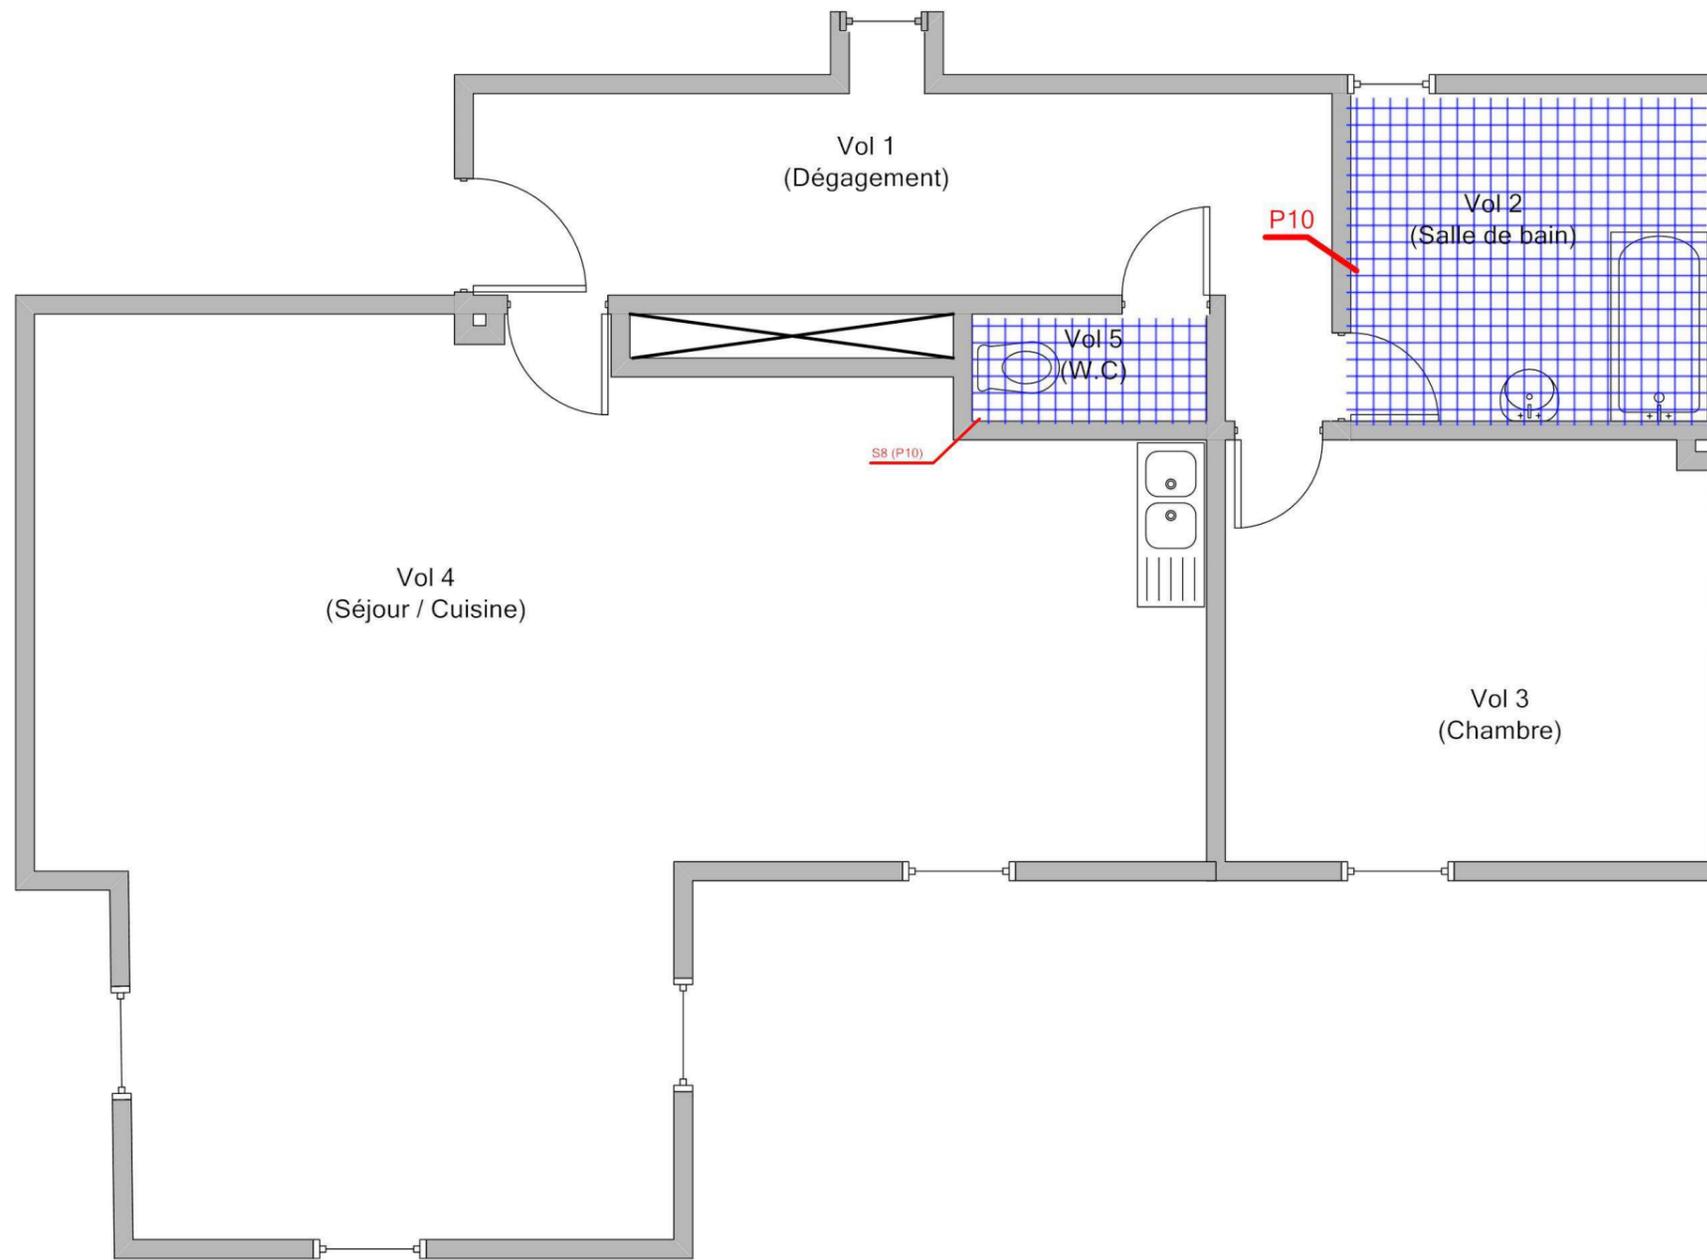
LGT10 - MPCA PLAFOND ET FAUX-PLAFONDS

Localisation	Catégorie	Composant	Partie de composant	Sur avis / réf pré.
Vol 2 (Salle de bain)	Plafond et faux-plafonds	Faux plafonds	Joints panneau / plaques	P10
Vol 5 (W.C)	Plafond et faux-plafonds	Faux plafonds	Joints panneau / plaques	P10

P10 : Joints panneau /
plaques

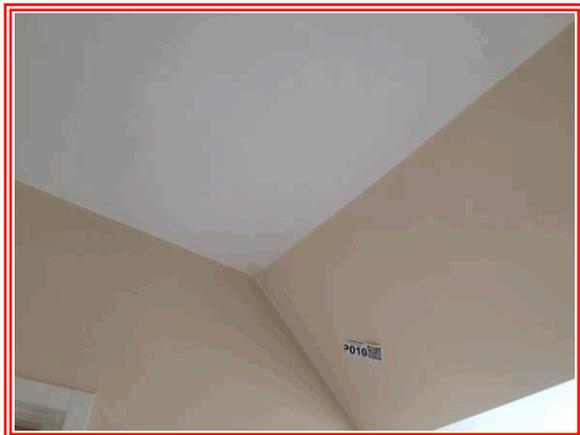
002OY000002 n°10 - 1 (P10)

Plan	Localisation	Composant	Partie composant	Descriptif de l'action menée				Laboratoire			Conclusion
				Réf action	Observation	Précision loc.	Ref photo	Ref Prél.	Descriptif	Résultat	
LGT10	Vol 1 (Dégagement)	Faux plafonds	Joints panneau / plaques	P3	Réalisation d'un prélèvement	Pafond placoplatre pièce sèche	002OY000 002 n°3 - 1 - 002OY000 002 n°3 - 2	P3	Enduit plâtreux blanc en vrac + peinture non séparable + papier peint non séparable	Négatif	Négatif sur analyse
LGT10	Vol 3 (Chambre) - Vol 4 (Séjour / Cuisine)	Faux plafonds	Joints panneau / plaques	S1 - S2	Sondage et extension de la zone homogène du prélèvement P3	Pafond placoplatre pièce sèche	002OY000 002 n°3 - 1 - 002OY000 002 n°3 - 2	P3	Enduit plâtreux blanc en vrac + peinture non séparable + papier peint non séparable	Négatif	Négatif sur analyse
LGT10	Vol 2 (Salle de bain)	Faux plafonds	Joints panneau / plaques	P10	Réalisation d'un prélèvement	plafond placoplatre pièces humides	002OY000 002 n°10 - 1 - 002OY000 002 n°10 - 2	P10	Enduit plâtreux blanc en vrac avec couche en papier non séparable + peinture	Positif	Présence sur analyse

Possibilité de réaliser des prélèvements complémentaires sur les bandes à placoplâtre des différentes pièces afin de confirmer le résultat du prélèvement amiante sur le plafond des pièces humides. - Commentaire n°1 :

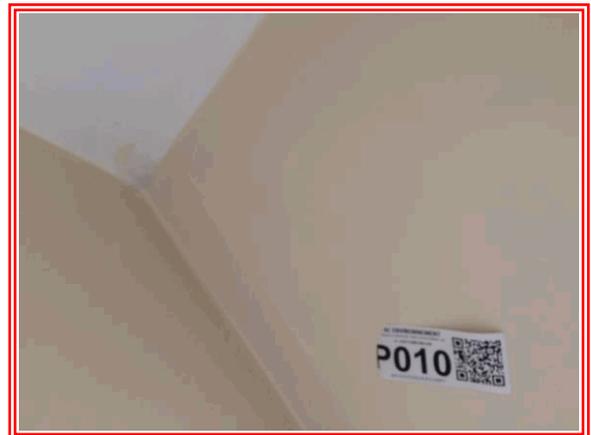
002OY000002 n°10 - 2 (P10)

LGT10	Vol 5 (W.C)	Faux plafonds	Joints panneau / plaques	S8 (P10)	Sondage et extension de la zone homogène du prélèvement P10	plafond placoplatre pièces humides	002OY000 002 n°10 - 1 - 002OY000 002 n°10 - 2	P10	Enduit plâtreux blanc en vrac avec couche en papier non séparable + peinture	Positif	Présence sur analyse

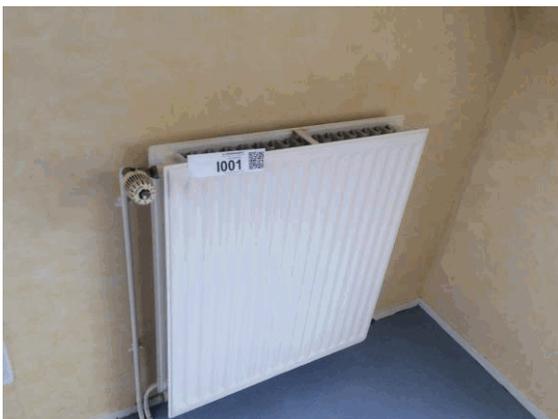
LGT10	Vol 3 (Chambre)	Radiateurs	Joints + trèsses	I1			I1 - 1				aucun prélèvement réalisé à la demande du client

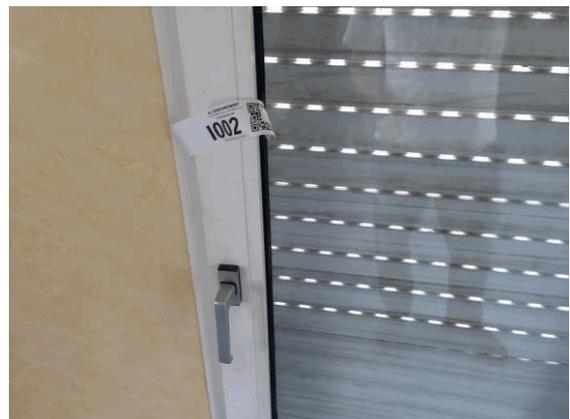
LGT10	Vol 1 (Dégagement)	Menuiseries	PVC double vitrage	I2			I2 - 1				aucun prélèvement réalisé à la demande du client sur les menuiseries PVC double vitrage
