Rapport de mission de repérage des matériaux et produits contenant de l'amiante avant travaux

Adresse :	GRANDE RUE
CP - Ville :	53200 CHATEAU GONTIER
Référence client :	_0041000002_
Date du repérage :	27/06/2016
Désignation :	Bâtiment composé de 1 cage et de 3 étages

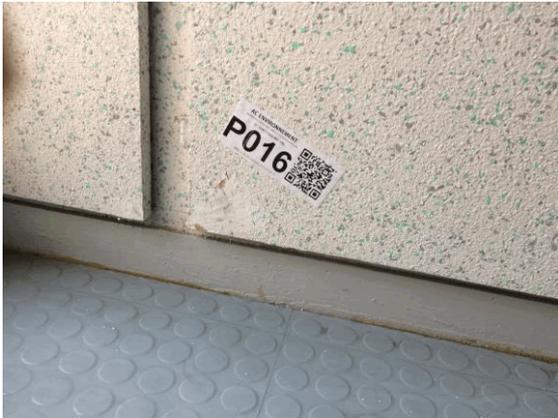
002HD001043 n°16 - 1 (P16)

étages	Vol 11 (escalier R+1)	Murs et cloisons	Peinture décoratives	P16	Réalisation d'un prélèvement	pailleté blanc/vert/gris	002HD0010 43 n°16 - 1	P16	Matériau plâtreux blanc non séparable + peintures multiples non séparable	Négatif	Négatif sur analyse
étages	Vol 12 (accès LGT R+1) - Vol 14 (accès LGT R+2) - Vol 13 (escalier R+2) - Vol 15 (escalier R+3) - Vol 16 (accès LGT R+3)	Murs et cloisons	Peinture décoratives	S20 - S21 - S39	Sondage et extension de la zone homogène du prélèvement P16	pailleté blanc/vert/gris	002HD0010 43 n°16 - 1	P16	Matériau plâtreux blanc non séparable + peintures multiples non séparable	Négatif	Négatif sur analyse
RDC	Vol 8 (accès LGT) - Vol 9 (esc vers R+1) - Vol 7 (SAS entrée)	Murs et cloisons	Peinture décoratives	S22 - S23	Sondage et extension de la zone homogène du prélèvement P16	pailleté blanc/vert/gris	002HD0010 43 n°16 - 1	P16	Matériau plâtreux blanc non séparable + peintures multiples non séparable	Négatif	Négatif sur analyse

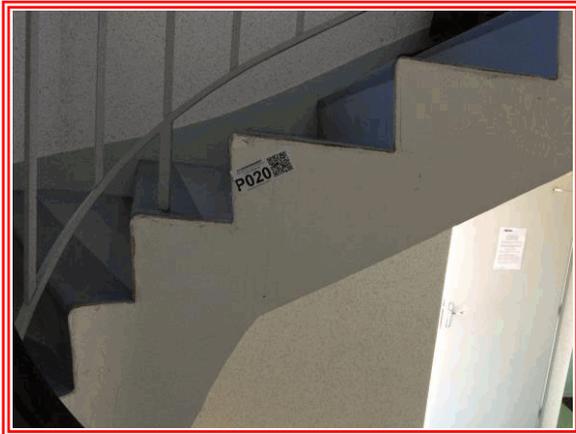
002HD001043 n°20 - 2 (P20)

étages	Vol 13 (escalier R+2)	Murs et cloisons	Enduit plâtre	P20	Réalisation d'un prélèvement	limon d'escalier	002HD0010 43 n°20 - 1 - 002HD0010 43 n°20 - 2	P20	Enduit plâtre	Positif	Présence sur analyse

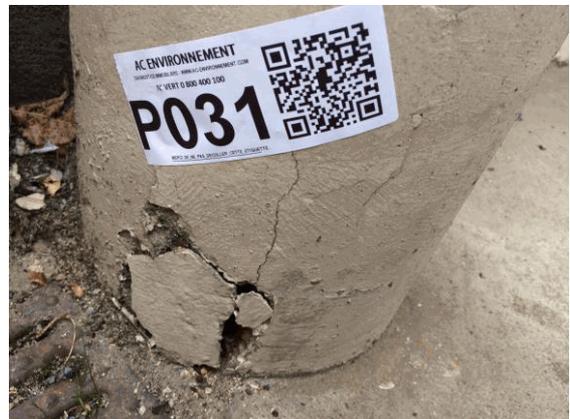
002HD001043 n°31 - 1 (P31)

plan masse	Vol 19 (masse face avant)	Murs et cloisons	Enduit ciment	P31	Réalisation d'un prélèvement	poteaux ronds extérieur	002HD0010 43 n°31 - 1 - 002HD0010 43 n°31 - 2	P31	Enduit compact gris avec poussières + peinture non séparable	Négatif	Négatif sur analyse
plan masse	Vol 19 (masse face avant)	Murs et cloisons	Enduit ciment	P31	Sondage et extension de la zone homogène du prélèvement P31	poteaux ronds extérieur	002HD0010 43 n°31 - 1 - 002HD0010 43 n°31 - 2	P31	Enduit compact gris avec poussières + peinture non séparable	Négatif	Négatif sur analyse
façade avant	Vol 21 (façade avant)	Murs et cloisons	Enduit ciment	S34	Sondage et extension de la zone homogène du prélèvement P31	poteaux ronds extérieur	002HD0010 43 n°31 - 1 - 002HD0010 43 n°31 - 2	P31	Enduit compact gris avec poussières + peinture non séparable	Négatif	Négatif sur analyse

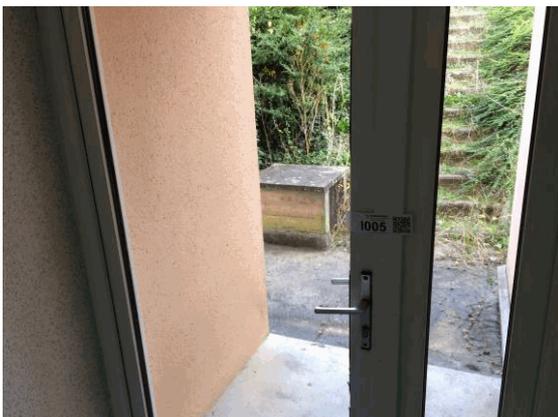
RDC	Vol 9 (esc vers R+1)	arrière du bâtiment	tous les matériaux présents	I5			I5 - 1				Impossibilités d'y accéder afin de réaliser des prélèvements des matériaux présents (clefs non fournies et verrou obturé)

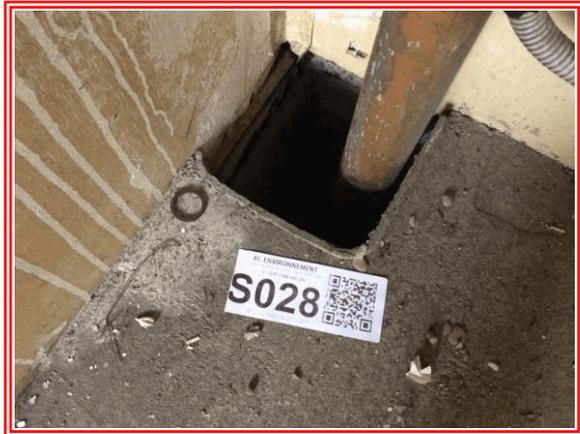
S28 - 1 (A28)

Vol 11 (escalier R+1)	Parois verticales intérieures et enduits	Murs et cloisons	Enduit plâtre	P20
Vol 8 (accès LGT)	Coffrages perdus	Coffrages	Elément en fibre ciment	S28

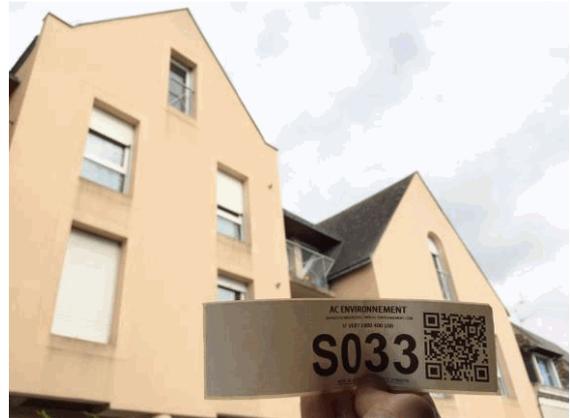
Référence	Localisation	Action
	toitures - Vol 18 (Toiture)	I4
S33 - 1 (A33)	toitures - Vol 18 (Toiture)	Absence : pas d'amiante par nature
