Rapport de mission de repérage des matériaux et produits contenant de l'amiante avant travaux

Adresse :	PLACE DE L'EGLISE
CP - Ville :	53160 BAIS
Référence client :	_0043100001_
Date du repérage :	05/04/2017
Désignation :	Bâtiment composé de 1 cage et de 4 étages

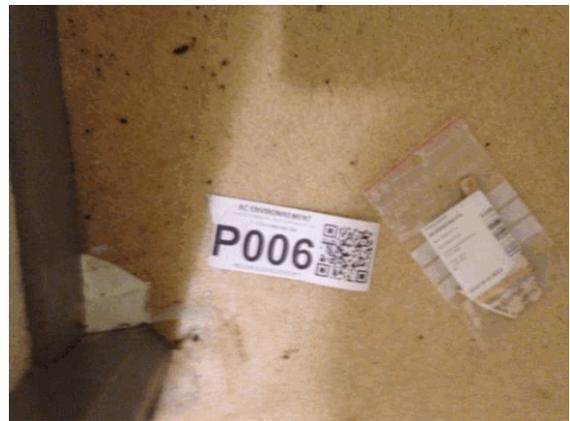
002HD001446 n°6 - 1 (P6)

PC RDC	Vol 8 (local sous esc)	Revêtement de sol	Lés plastiques beiges avec colle jaune	P6	Réalisation d'un prélèvement		002HD0014 46 n°6 - 1	P6	Peintures multiples avec poussières non séparable + revêtement souple beige + colle polymère jaune non séparable + ragréage rose en faible quantité non séparable	Négatif	Négatif sur analyse

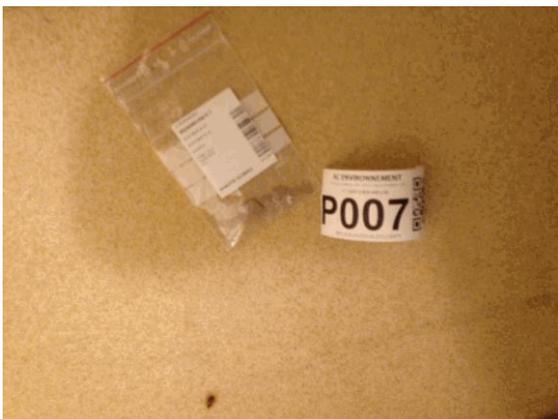
002HD001446 n°7 - 1 (P7)

PC RDC	Vol 8 (local sous esc)	Revêtement de sol	Ragréage	P7	Réalisation d'un prélèvement		002HD0014 46 n°7 - 1 - 002HD0014 46 n°7 - 2	P7	Colle polymère jaune avec couche en mousse non séparable + ragréage rose + sous couche de ragréage blanche en faible quantité non séparable	Négatif	Négatif sur analyse
PC RDC	Vol 7 (escalier) - Vol 6 (accès lgt) - Vol 2 (Dégagement)	Revêtement de sol	Ragréage	S15 - S16 - S17	Sondage et extension de la zone homogène du prélèvement P7		002HD0014 46 n°7 - 1 - 002HD0014 46 n°7 - 2	P7	Colle polymère jaune avec couche en mousse non séparable + ragréage rose + sous couche de ragréage blanche en faible quantité non séparable	Négatif	Négatif sur analyse
PC Etages	Vol 13 (PC R+1) - Vol 15 (escalier 1) - Vol 16 (PC R+3) - Vol 18 (escalier 3) - Vol 19 (PC R+4) - Vol 10 (PC R+2) - Vol 12 (escalier 2) - Vol 21 (escalier 4)	Revêtement de sol	Ragréage	S54 - S55 - S56 - S57 - S58 - S59 - S60 - S61	Sondage et extension de la zone homogène du prélèvement P7		002HD0014 46 n°7 - 1 - 002HD0014 46 n°7 - 2	P7	Colle polymère jaune avec couche en mousse non séparable + ragréage rose + sous couche de ragréage blanche en faible quantité non séparable	Négatif	Négatif sur analyse

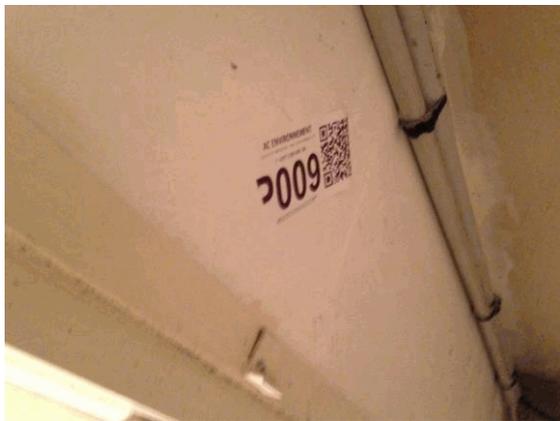
002HD001446 n°9 - 1 (P9)

PC RDC	Vol 6 (accès lgt)	Murs et cloisons	Joint de scellement carreaux plâtre	P9	Réalisation d'un prélèvement		002HD0014 46 n°9 - 1 - 002HD0014 46 n°9 - 2	P9	Matériau plâtreux blanc en vrac + peinture en faible quantité non séparable	Négatif	Négatif sur analyse
PC RDC	Vol 6 (accès lgt) - Vol 8 (local sous esc)	Murs et cloisons	Joint de scellement carreaux plâtre	P9 - S19	Sondage et extension de la zone homogène du prélèvement P9		002HD0014 46 n°9 - 1 - 002HD0014 46 n°9 - 2	P9	Matériau plâtreux blanc en vrac + peinture en faible quantité non séparable	Négatif	Négatif sur analyse
PC Etages	Vol 11 (V.O 2) - Vol 12 (escalier 2) - Vol 10 (PC R+2) - Vol 20 (V.O 4) - Vol 21 (escalier 4) - Vol 19 (PC R+4) - Vol 16 (PC R+3) - Vol 18 (escalier 3) - Vol 17 (V.O 3) - Vol 13 (PC R+1) - Vol 15 (escalier 1) - Vol 14 (V.O 1)	Murs et cloisons	Joint de scellement carreaux plâtre	S65 - S66 - S67 - S68 - S69 - S70 - S71 - S72 - S73 - S74 - S75 - S76	Sondage et extension de la zone homogène du prélèvement P9		002HD0014 46 n°9 - 1 - 002HD0014 46 n°9 - 2	P9	Matériau plâtreux blanc en vrac + peinture en faible quantité non séparable	Négatif	Négatif sur analyse

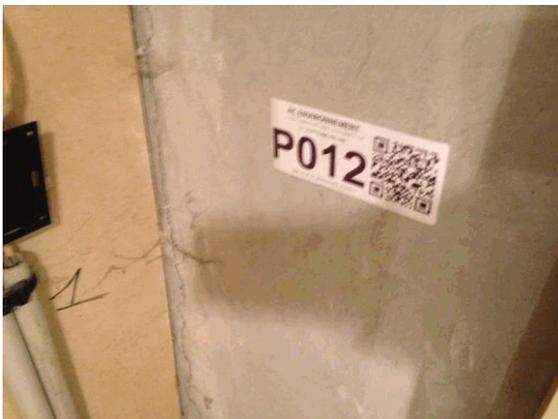
002HD001446 n°12 - 1 (P12)

PC RDC	Vol 6 (accès lgt)	Murs et cloisons	Enduit ciment (lissé)	P12	Réalisation d'un prélèvement	Ragréage mural	002HD0014 46 n°12 - 1 - 002HD0014 46 n°12 - 2	P12	Enduit compact gris hétérogène	Négatif	Négatif sur analyse
PC Etages	Vol 16 (PC R+3) - Vol 19 (PC R+4) - Vol 10 (PC R+2) - Vol 13 (PC R+1)	Murs et cloisons	Enduit ciment (lissé)	S85 - S86 - S87 - S88	Sondage et extension de la zone homogène du prélèvement P12	Ragréage mural	002HD0014 46 n°12 - 1 - 002HD0014 46 n°12 - 2	P12	Enduit compact gris hétérogène	Négatif	Négatif sur analyse
PC Etages	Vol 14 (V.O 1)	Murs et cloisons	Enduit plâtre	P17	Réalisation d'un prélèvement	Mur porteur vide ordure	002HD0014 46 n°17 - 1 - 002HD0014 46 n°17 - 2	P17	Enduit gris en vrac + peinture non séparable	Négatif	Négatif sur analyse
PC Etages	Vol 11 (V.O 2) - Vol 20 (V.O 4) - Vol 17 (V.O 3)	Murs et cloisons	Enduit plâtre	S106 - S107 - S108	Sondage et extension de la zone homogène du prélèvement P17	Mur porteur vide ordure	002HD0014 46 n°17 - 1 - 002HD0014 46 n°17 - 2	P17	Enduit gris en vrac + peinture non séparable	Négatif	Négatif sur analyse

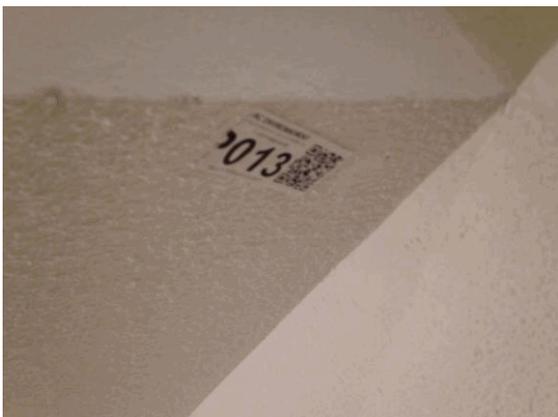
002HD001446 n°13 - 1 (P13)

PC RDC	Vol 6 (accès lgt)	Plafonds	Enduit plâtre	P13	Réalisation d'un prélèvement	Plafond dur droit	002HD0014 46 n°13 - 1 - 002HD0014 46 n°13 - 2	P13	Matériau gris en faible quantité non séparable + enduit plâtreux blanc en vrac + peinture non séparable	Négatif	Négatif sur analyse
PC RDC	Vol 7 (escalier)	Plafonds	Enduit plâtre	S22	Sondage et extension de la zone homogène du prélèvement P13	Plafond dur droit	002HD0014 46 n°13 - 1 - 002HD0014 46 n°13 - 2	P13	Matériau gris en faible quantité non séparable + enduit plâtreux blanc en vrac + peinture non séparable	Négatif	Négatif sur analyse
PC Etages	Vol 10 (PC R+2) - Vol 13 (PC R+1) - Vol 16 (PC R+3) - Vol 19 (PC R+4) - Vol 18 (escalier 3) - Vol 12 (escalier 2) - Vol 15 (escalier 1)	Plafonds	Enduit plâtre	S89 - S90 - S91 - S92 - S93 - S94 - S95	Sondage et extension de la zone homogène du prélèvement P13	Plafond dur droit	002HD0014 46 n°13 - 1 - 002HD0014 46 n°13 - 2	P13	Matériau gris en faible quantité non séparable + enduit plâtreux blanc en vrac + peinture non séparable	Négatif	Négatif sur analyse

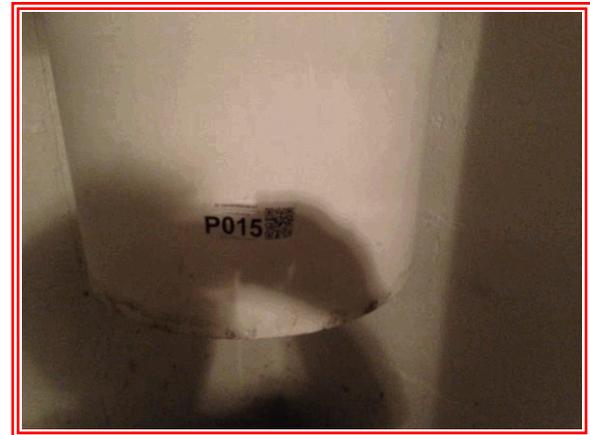
002HD001446 n°15 - 1 (P15)

Localisation	Catégorie	Composant	Partie de composant	Sur avis / réf pré.
Vol 5 (V.O)	Conduits, canalisations et équipements	Vide ordure	Conduit	P15
Vol 11 (V.O 2)	Conduits, canalisations et équipements	Vide ordure	Conduit	P15
Vol 14 (V.O 1)	Conduits, canalisations et équipements	Vide ordure	Conduit	P15
Vol 20 (V.O 4)	Conduits, canalisations et équipements	Vide ordure	Conduit	P15
Vol 17 (V.O 3)	Conduits, canalisations et équipements	Vide ordure	Conduit	P15

PC Etages	Vol 20 (V.O 4)	Vide ordure	Conduit	S102 (P15)	Sondage et extension de la zone homogène du prélèvement P15		002HD0014 46 n°15 - 1 - 002HD0014 46 n°15 - 2	P15	Fibrociment gris avec fibres visibles + peinture avec poussières non séparable	Positif	Présence sur analyse
PC Etages	Vol 17 (V.O 3)	Vide ordure	Conduit	S103 (P15)	Sondage et extension de la zone homogène du prélèvement P15		002HD0014 46 n°15 - 1 - 002HD0014 46 n°15 - 2	P15	Fibrociment gris avec fibres visibles + peinture avec poussières non séparable	Positif	Présence sur analyse

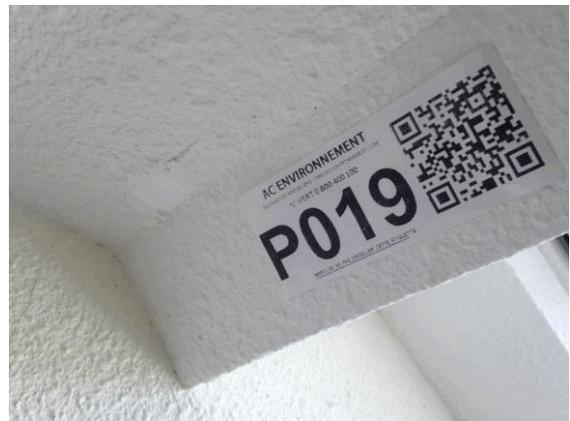
002HD001446 n°19 - 1 (P19)

PC Etages	Vol 21 (escalier 4)	Faux plafonds	Joints panneau / plaques	P19	Réalisation d'un prélèvement	Plafond plaque plâtre	002HD0014 46 n°19 - 1 - 002HD0014 46 n°19 - 2	P19	Matériau plâtreux blanc en vrac + papier non séparable + carton non séparable + peinture non séparable	Négatif	Négatif sur analyse

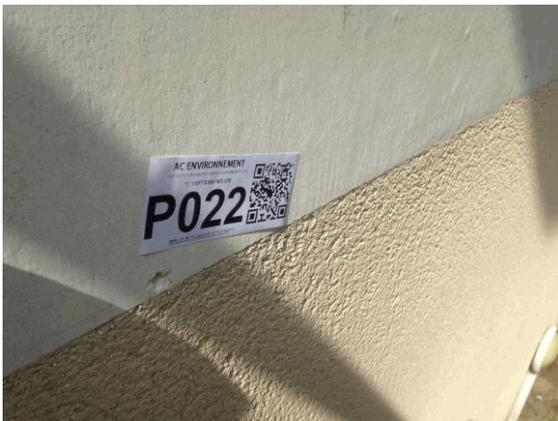
002HD001446 n°22 - 1 (P22)

Façade arrière	Vol 26 (Façade arrière)	Murs	Enduits projetés blancs	S120	Sondage et extension de la zone homogène du prélèvement P22		002HD0014 46 n°22 - 1 - 002HD0014 46 n°22 - 2	P22	Enduit plâtreux blanc + peinture en faible quantité non séparable	Négatif	Négatif sur analyse
Pignon gauche	Vol 27 (Pignon gauche)	Murs	Enduits projetés blancs	S121	Sondage et extension de la zone homogène du prélèvement P22		002HD0014 46 n°22 - 1 - 002HD0014 46 n°22 - 2	P22	Enduit plâtreux blanc + peinture en faible quantité non séparable	Négatif	Négatif sur analyse
Pignon droit	Vol 25 (Pignon droit)	Murs	Enduit ciment	P23	Réalisation d'un prélèvement	Soubassement	002HD0014 46 n°23 - 1 - 002HD0014 46 n°23 - 2	P23	Enduit compact gris avec poussières	Négatif	Négatif sur analyse
Façade arrière	Vol 26 (Façade arrière)	Murs	Enduit ciment	S122	Sondage et extension de la zone homogène du prélèvement P23	Soubassement	002HD0014 46 n°23 - 1 - 002HD0014 46 n°23 - 2	P23	Enduit compact gris avec poussières	Négatif	Négatif sur analyse

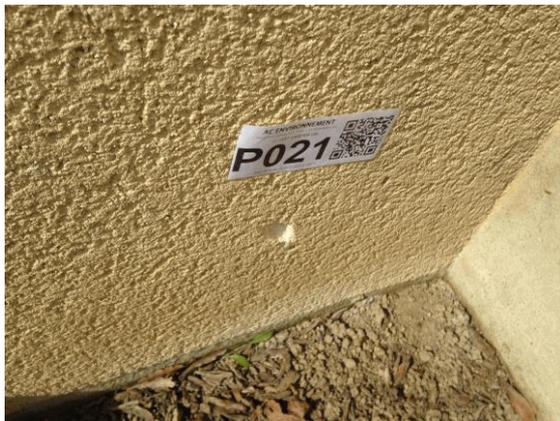
002HD001446 n°21 - 1 (P21)

Façade avant	Vol 24 (Façade avant)	Murs	Enduits projetés beiges	P21	Réalisation d'un prélèvement	Enduit principal	002HD0014 46 n°21 - 1 - 002HD0014 46 n°21 - 2	P21	Enduit compact beige hétérogène avec poussières	Négatif	Négatif sur analyse
Pignon droit	Vol 25 (Pignon droit)	Murs	Enduits projetés beiges	S116	Sondage et extension de la zone homogène du prélèvement P21	Enduit principal	002HD0014 46 n°21 - 1 - 002HD0014 46 n°21 - 2	P21	Enduit compact beige hétérogène avec poussières	Négatif	Négatif sur analyse
Façade arrière	Vol 26 (Façade arrière)	Murs	Enduits projetés beiges	S117	Sondage et extension de la zone homogène du prélèvement P21	Enduit principal	002HD0014 46 n°21 - 1 - 002HD0014 46 n°21 - 2	P21	Enduit compact beige hétérogène avec poussières	Négatif	Négatif sur analyse
Pignon gauche	Vol 27 (Pignon gauche)	Murs	Enduits projetés beiges	S118	Sondage et extension de la zone homogène du prélèvement P21	Enduit principal	002HD0014 46 n°21 - 1 - 002HD0014 46 n°21 - 2	P21	Enduit compact beige hétérogène avec poussières	Négatif	Négatif sur analyse
