## Rapport de mission de repérage des matériaux et produits contenant de l'amiante avant travaux

| Adresse : | 10 PLACE DE L EGLISE - PLACE DE L EGLISE AA |
| CP - Ville : | 53160 BAIS |
| Désignation : | Appartement n° 11 de type 1BIS situé au 01 er étage |

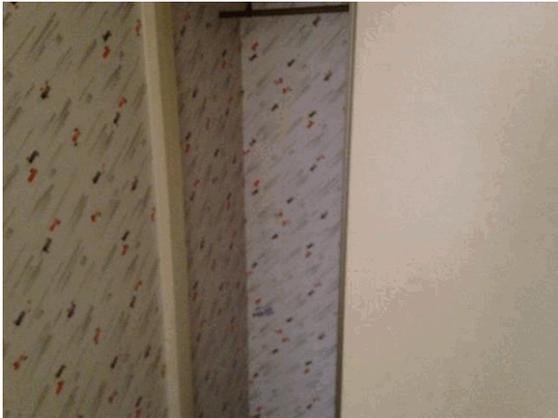
| Plan | Localisation | Composant | Partie composant | Descriptif de l'action menée | | | | Laboratoire | | | Conclusion |
|---|---|---|--|---|--|--|--|---|--|---|--|
| LGT 11 | Vol 4 (Entrée) | Cloisons légères ou préfabriquées | Jonction entre panneaux préfabriqués | P1 | Réalisation d'un prélèvement | Cloison et doublage placoplâtre pièces sèches | 002HD0009<br>47 n°1 - 1 -<br>002HD0009<br>47 n°1 - 2 | P1 | Enduit plâtreux blanc en vrac avec couche cartonnée + peinture | Négatif | Négatif sur analyse |

| Référence | Localisation | Action |
|---|---|---|
| 002HD000947 n°1 - 1 (P1) | LGT 11 - Vol 4<br>(Entrée) | Prélevement négatif |

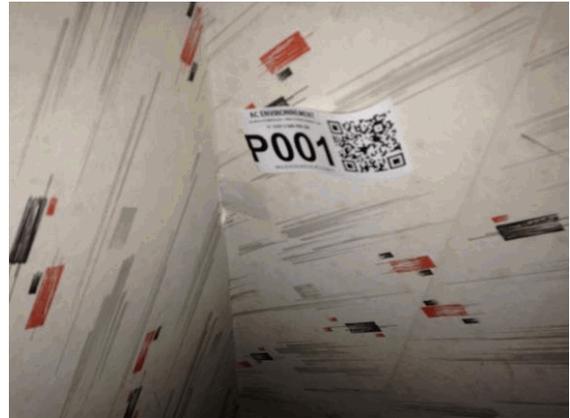
| Référence | Localisation | Action |
|---|---|---|
| 002HD000947 n°1 - 2 (P1) | LGT 11 - Vol 4<br>(Entrée) | Prélevement négatif |

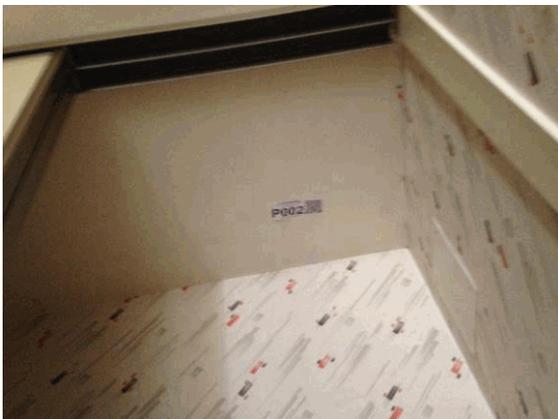
| Plan | Localisation | Composant | Partie composant | Descriptif de l'action menée | | | | Laboratoire | | | Conclusion |
|---|---|---|---|---|--|---|--|---|--|---|---|
| LGT 11 | Vol 4 (Entrée) | Faux plafonds | Joints panneau / plaques | P2 | Réalisation d'un prélèvement | Plafond placoplâtre pièce sèche | 002HD0009<br>47 n°2 - 1 -<br>002HD0009<br>47 n°2 - 2 | P2 | Enduit plâtreux blanc en vrac avec couche cartonnée + peinture | Négatif | Négatif sur analyse |

| Référence | Localisation | Action |
|---|---|---|
| 002HD000947 n°2 - 1 (P2) | LGT 11 - Vol 4<br>(Entrée) | Prélevement négatif |

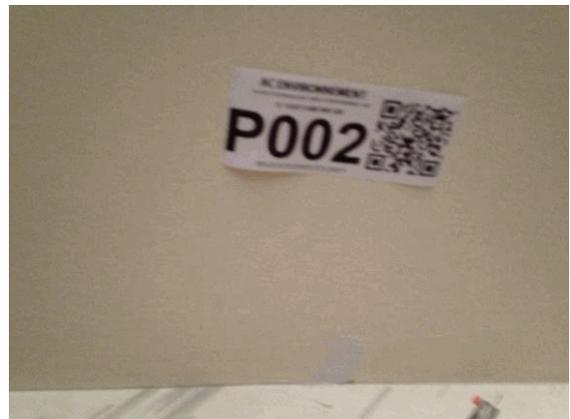
| Référence | Localisation | Action |
|---|---|---|
| 002HD000947 n°2 - 2 (P2) | LGT 11 - Vol 4<br>(Entrée) | Prélevement négatif |

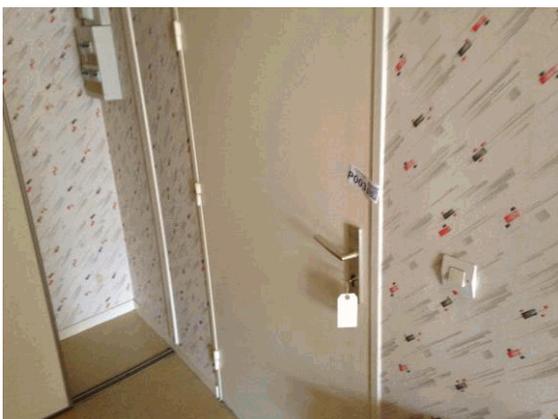
| Plan | Localisation | Composant | Partie composant | Descriptif de l'action menée | | | | Laboratoire | | | Conclusion |
|---|---|---|--|---|--|--|--|---|--|---|--|
| LGT 11 | Vol 4 (Entrée) | Menuiseries | Joint étanchéité porte d'entrée | P3 | Réalisation d'un prélèvement | joint souple noir | 002HD0009<br>47 n°3 - 1 -<br>002HD0009<br>47 n°3 - 2 | P3 | Matériau souple noir avec poussières | Négatif | Négatif sur analyse |

| Référence | Localisation | Action |
|---|---|---|
| 002HD000947 n°3 - 1 (P3) | LGT 11 - Vol 4<br>(Entrée) | Prélevement négatif |

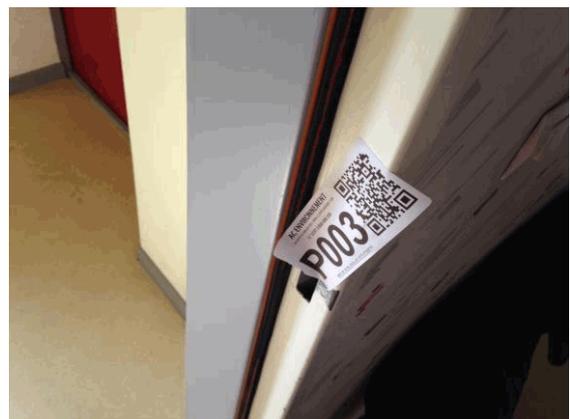
| Référence | Localisation | Action |
|---|---|---|
| 002HD000947 n°3 - 2 (P3) | LGT 11 - Vol 4<br>(Entrée) | Prélevement négatif |

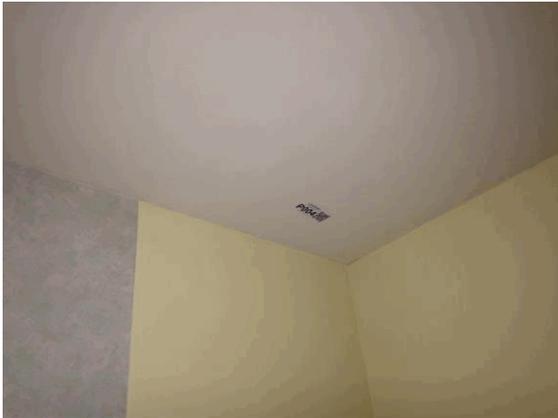
| Plan | Localisation | Composant | Partie composant | Descriptif de l'action menée | | | | Laboratoire | | | Conclusion |
|---|---|---|---|---|--|---|--|---|--|---|---|
| LGT 11 | Vol 3 (SDB) | Faux plafonds | Joints panneau / plaques | P4 | Réalisation d'un prélèvement | Plafond placoplâtre pièce humide | 002HD0009<br>47 n°4 - 1 -<br>002HD0009<br>47 n°4 - 2 | P4 | Enduit plâtreux blanc en vrac avec couche cartonnée + peinture | Négatif | Négatif sur analyse |

| Référence | Localisation | Action |
|---|---|---|
| 002HD000947 n°4 - 1 (P4) | LGT 11 - Vol 3<br>(SDB) | Prélevement négatif |

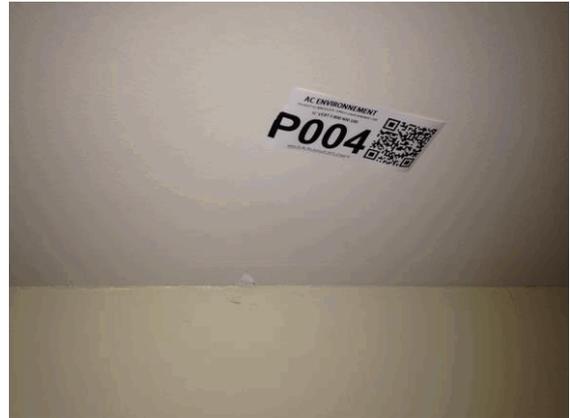
| Référence | Localisation | Action |
|---|---|---|
| 002HD000947 n°4 - 2 (P4) | LGT 11 - Vol 3<br>(SDB) | Prélevement négatif |

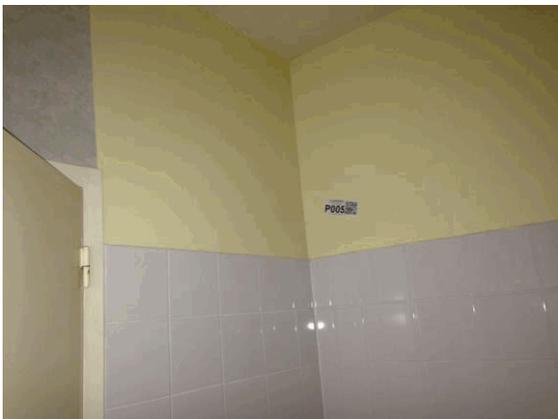
| Plan | Localisation | Composant | Partie composant | Descriptif de l'action menée | | | | Laboratoire | | | Conclusion |
|---|---|---|--|---|--|--|--|---|--|---|--|
| LGT 11 | Vol 3 (SDB) | Cloisons légères ou préfabriquées | Jonction entre panneaux préfabriqués | P5 | Réalisation d'un prélèvement | Cloison et doublage placoplâtre pièces humides | 002HD0009<br>47 n°5 - 1 -<br>002HD0009<br>47 n°5 - 2 | P5 | Enduit plâtreux blanc en vrac avec couche cartonnée + peinture | Négatif | Négatif sur analyse |

| Référence | Localisation | Action |
|---|---|---|
| 002HD000947 n°5 - 1 (P5) | LGT 11 - Vol 3<br>(SDB) | Prélevement négatif |

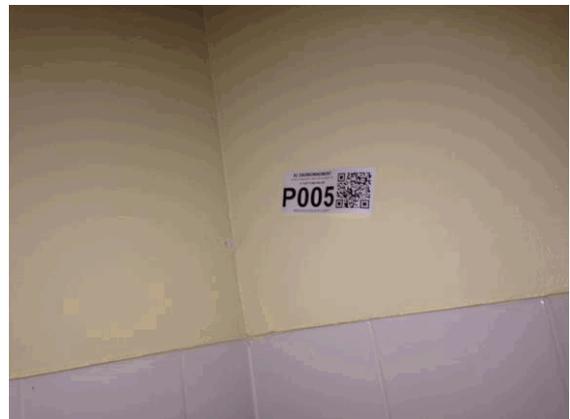
| Référence | Localisation | Action |
|---|---|---|
| 002HD000947 n°5 - 2 (P5) | LGT 11 - Vol 3<br>(SDB) | Prélevement négatif |

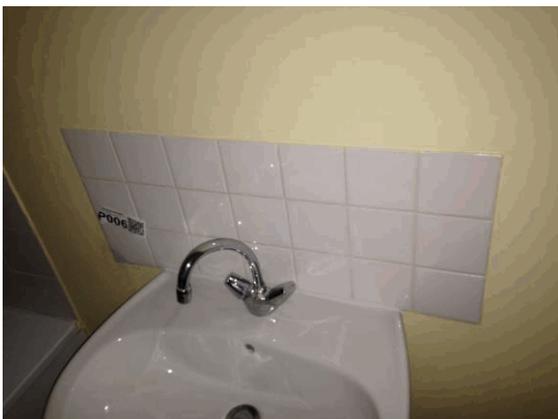
| Plan | Localisation | Composant | Partie composant | Descriptif de l'action menée | | | | Laboratoire | | | Conclusion |
|---|---|---|---|---|---|---|---|---|--|---|---|
| LGT 11 | Vol 3 (SDB) | Revêtement de mur | Colles de carrelages (faïences) | P6 | Réalisation d'un prélèvement | grise (carreaux 10 X 10 Blanc) | 002HD0009<br>47 n°6 - 1 | P6 | Colle beige + couche plâtreuse blanche avec couche en papier | Négatif | Négatif sur analyse |

| Référence | Localisation | Action |
|---|---|---|
| 002HD000947 n°6 - 1 (P6) | LGT 11 - Vol 3<br>(SDB) | Prélevement négatif |

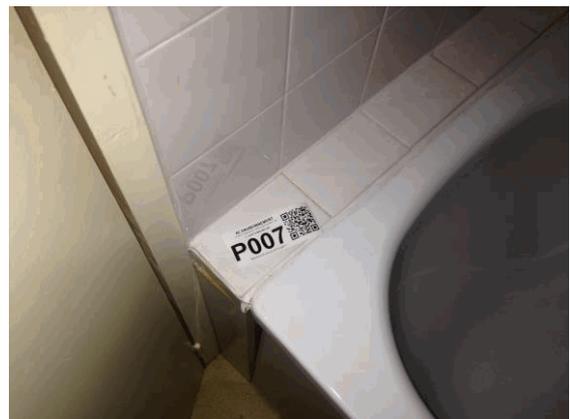
| Plan | Localisation | Composant | Partie composant | Descriptif de l'action menée | | | | Laboratoire | | | Conclusion |
|---|---|---|---|---|---|---|---|---|--|---|---|
| LGT 11 | Vol 3 (SDB) | Revêtement de mur | Colles de carrelages (faïences) | P7 | Réalisation d'un prélèvement | Grise (carreaux 15 X 15 Blanc) | 002HD0009<br>47 n°7 - 1 | P7 | Colle blanche en vrac + peinture en faible quantité | Négatif | Négatif sur analyse |

| Référence | Localisation | Action |
|---|---|---|
| 002HD000947 n°7 - 1 (P7) | LGT 11 - Vol 3<br>(SDB) | Prélevement négatif |

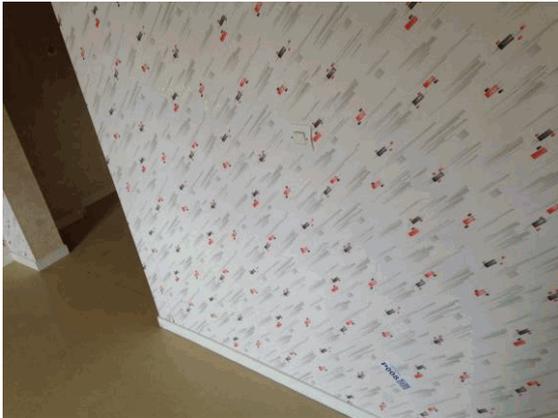
| Plan | Localisation | Composant | Partie composant | Descriptif de l'action menée | | | | Laboratoire | | | Conclusion |
|---|---|---|--|---|--|--|--|---|--|---|--|
| LGT 11 | Vol 1 (Séjour) | Cloisons légères ou préfabriquées | MAP pour collé placoplatre sur porteur | P8 | Réalisation d'un prélèvement | | 002HD0009<br>47 n°8 - 1 -<br>002HD0009<br>47 n°8 - 2 | P8 | Matériau plâtreux blanc en vrac | Négatif | Négatif sur analyse |

| Référence | Localisation | Action |
|---|---|---|
| 002HD000947 n°8 - 1 (P8) | LGT 11 - Vol 1<br>(Séjour) | Prélevement négatif |

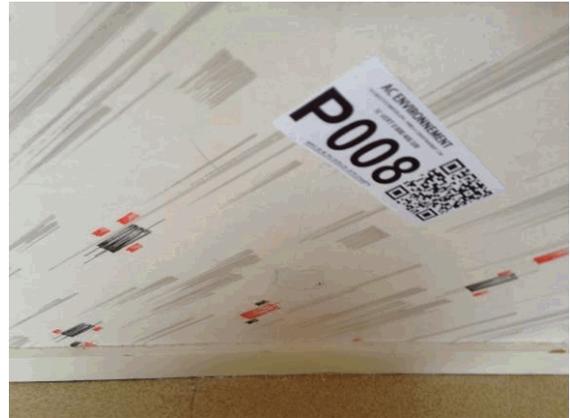
| Référence | Localisation | Action |
|---|---|---|
| 002HD000947 n°8 - 2 (P8) | LGT 11 - Vol 1<br>(Séjour) | Prélevement négatif |

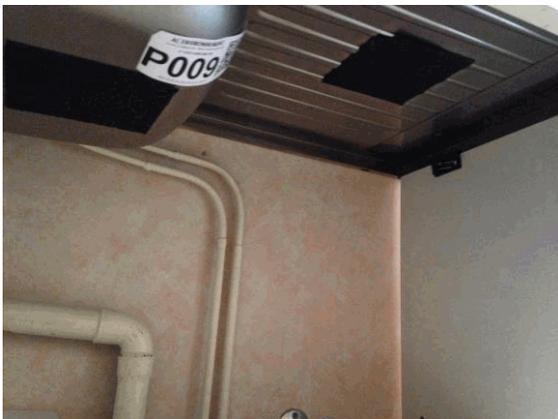
| Plan | Localisation | Composant | Partie composant | Descriptif de l'action menée | | | | Laboratoire | | | Conclusion |
|---|---|---|---|---|--|---|---|---|---|---|--|
| LGT 11 | Vol 2 (Cuisine) | Evier | Tampon bitumineux | P9 | Réalisation d'un prélèvement | noir | 002HD0009<br>47 n°9 - 1 | P9 | Tampon bitumineux noir | Négatif | Négatif sur analyse |

| Référence | Localisation | Action |
|---|---|---|
| 002HD000947 n°9 - 1 (P9) | LGT 11 - Vol 2<br>(Cuisine) | Prélevement négatif |

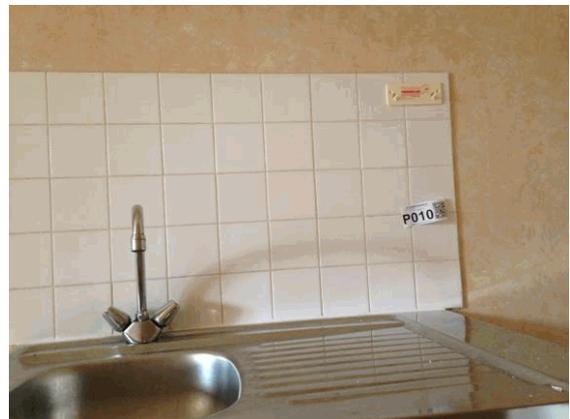
| Plan | Localisation | Composant | Partie composant | Descriptif de l'action menée | | | | Laboratoire | | | Conclusion |
|---|---|---|---|---|---|---|---|---|--|---|---|
| LGT 11 | Vol 2 (Cuisine) | Revêtement de mur | Colles de carrelages (faïences) | P10 | Réalisation d'un prélèvement | grise (carreaux 10 X 10 Blanc) | 002HD0009<br>47 n°10 - 1<br>-<br>002HD0009<br>47 n°10 - 2 | P10 | Colle beige en vrac + peinture | Négatif | Négatif sur analyse |

| Référence | Localisation | Action |
|---|---|---|
| 002HD000947 n°10 - 1 (P10) | LGT 11 - Vol 2<br>(Cuisine) | Prélevement négatif |

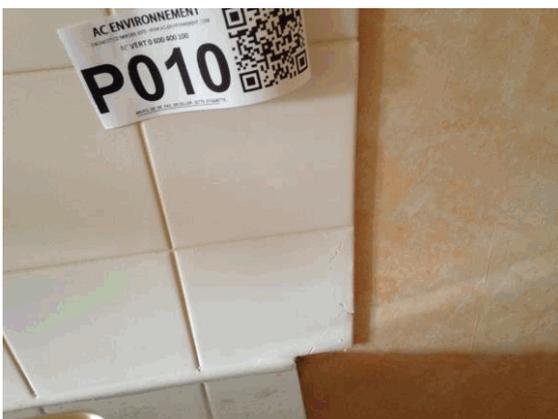
| Référence | Localisation | Action |
|---|---|---|
| 002HD000947 n°10 - 2 (P10) | LGT 11 - Vol 2<br>(Cuisine) | Prélevement négatif |

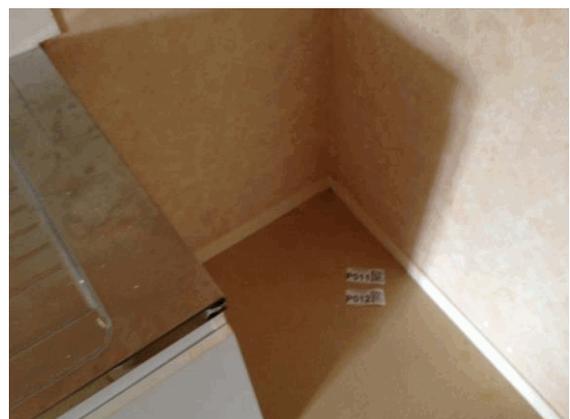
| Plan | Localisation | Composant | Partie composant | Descriptif de l'action menée | | | | Laboratoire | | | Conclusion |
|---|---|---|---|---|---|---|---|---|---|---|---|
| LGT 11 | Vol 2 (Cuisine) | Revêtement de sol | Ragréage | P11 | Réalisation d'un prélèvement | rose (pièces humides) | 002HD0009<br>47 n°11 - 1 | P11 | Ragréage | Négatif | Négatif sur analyse |

| Référence | Localisation | Action |
|---|---|---|
| 002HD000947 n°11 - 1 (P11) | LGT 11 - Vol 2<br>(Cuisine) | Prélevement négatif |

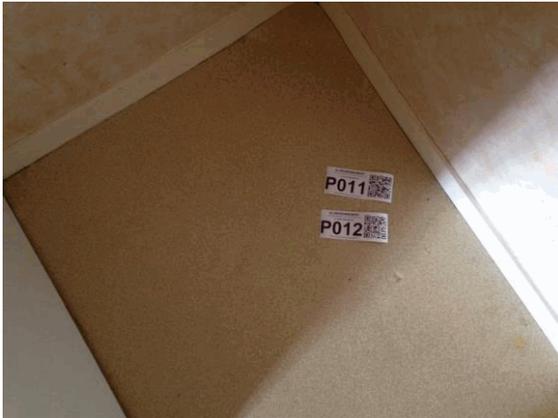
| Plan | Localisation | Composant | Partie composant | Descriptif de l'action menée | | | | Laboratoire | | | Conclusion |
|---|---|---|---|---|---|---|---|---|---|---|---|
| LGT 11 | Vol 2 (Cuisine) | Revêtement de sol | Lés plastiques avec sous-couche | P12 | Réalisation d'un prélèvement | lino beige + colle jaune | 002HD0009<br>47 n°12 - 1 | P12 | Revêtement souple beige + colle polymère jaune | Négatif | Négatif sur analyse |

| Référence | Localisation | Action |
|---|---|---|
| 002HD000947 n°12 - 1 (P12) | LGT 11 - Vol 2<br>(Cuisine) | Prélevement négatif |

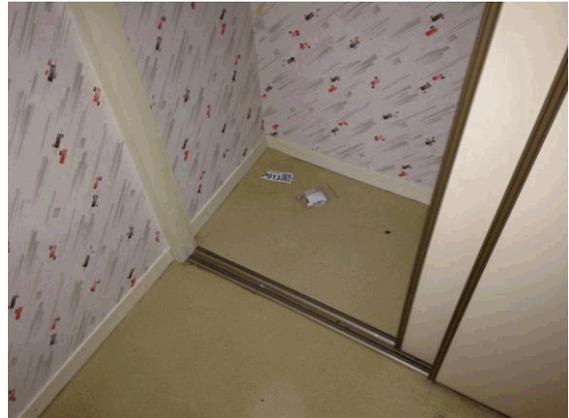
| Plan | Localisation | Composant | Partie composant | Descriptif de l'action menée | | | | Laboratoire | | | Conclusion |
|---|---|---|---|---|---|---|---|---|---|---|---|
| LGT 11 | Vol 4 (Entrée) | Revêtement de sol | Ragréage | P13 | Réalisation d'un prélèvement | Rose pièces sèches | 002HD0009<br>47 n°13 - 1<br>-<br>002HD0009<br>47 n°13 - 2 | P13 | Ragréage rose + sous couche de ragréage blanche | Négatif | Négatif sur analyse |

| Référence | Localisation | Action |
|---|---|---|
| 002HD000947 n°13 - 1 (P13) | LGT 11 - Vol 4<br>(Entrée) | Prélevement négatif |

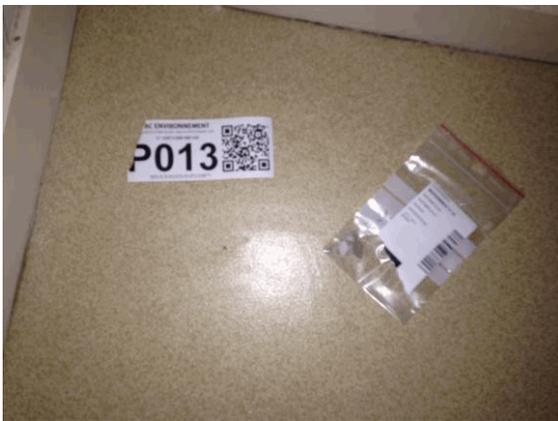
| Référence | Localisation | Action |
|---|---|---|
| 002HD000947 n°13 - 2 (P13) | LGT 11 - Vol 4<br>(Entrée) | Prélevement négatif |

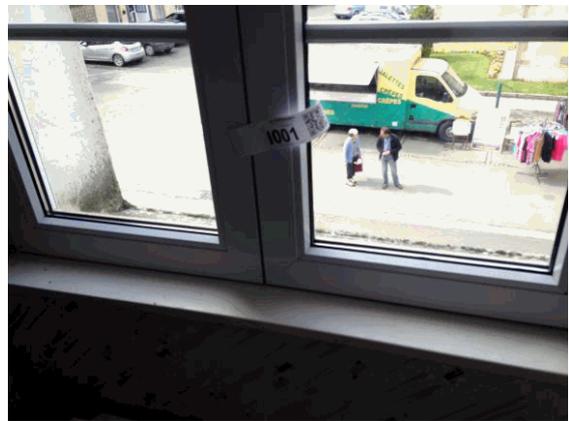
| Localisation | Matériau | Justification |
|---|---|--|
| Vol 1 (Séjour) | PVC double vitrage | Aucun prélèvement réalisé à la demande du client sur les menuiseries PVC |

| Plan | Localisation | Composant | Partie composant | Descriptif de l'action menée | | | | Laboratoire | | | Conclusion |
|---|---|---|--|---|--|--|--|---|--|---|--|
| LGT 11 | Vol 1 (Séjour) | Menuiseries | PVC double vitrage | I1 | | | I1 - 1 | | | | Aucun prélèvement réalisé à la demande du client sur les menuiseries PVC |

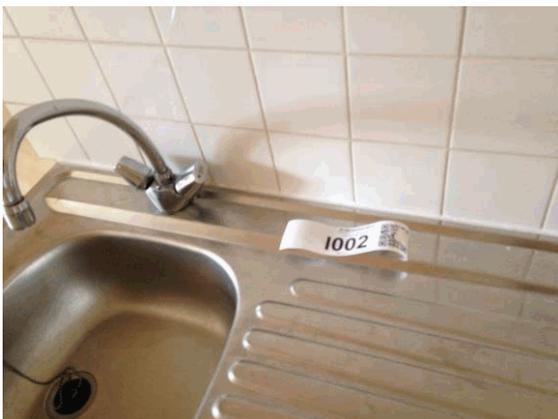
| Localisation | Matériau | Justification |
|---|---|--|
| Vol 2 (Cuisine) | Mastic étanchéité | Aucun prélèvement réalisé à la demande du client sur l'ensemble des mastics des appareils sanitaires et équipements divers |

| Plan | Localisation | Composant | Partie composant | Descriptif de l'action menée | | | | Laboratoire | | | Conclusion |
|---|---|---|---|---|--|---|---|---|---|---|--|
| LGT 11 | Vol 2 (Cuisine) | Evier | Mastic étanchéité | I2 | | | I2 - 1 | | | | Aucun prélèvement réalisé à la demande du client sur l'ensemble des mastics des appareils sanitaires et équipements divers |
