Rapport de mission de repérage des matériaux et produits contenant de l'amiante avant travaux

Adresse :	10 PLACE DE L EGLISE - PLACE DE L EGLISE AA
CP - Ville :	53160 BAIS
Référence client :	_00431000020000100014_
Date du repérage :	17/01/2017
Désignation :	Appartement n° 14 de type 1BIS situé au 02 ème étage

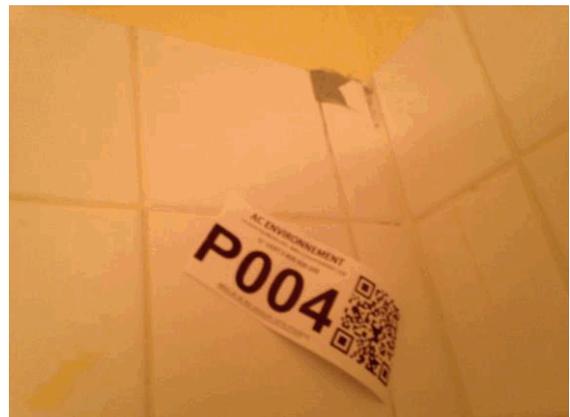
002HD001332 n°4 - 1 (P4)

Appartement n°14	Vol 3 (SDB/WC)	Revêtement de mur	Colle de carrelage (faïence bleuté)	P4	Réalisation d'un prélèvement	Rajout	002HD0013 32 n°4 - 1 - 002HD0013 32 n°4 - 2	P4	Colle beige + couche plâtreuse blanche en faible quantité non séparable	Négatif	Négatif sur analyse

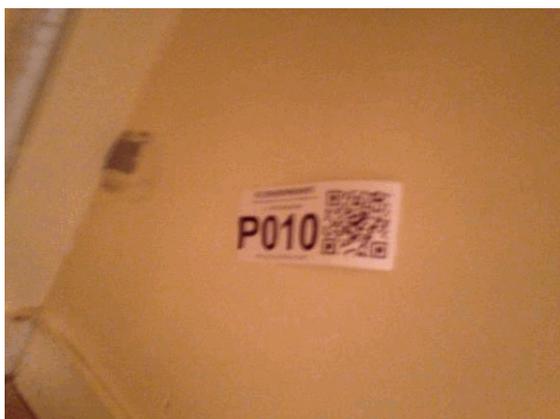
002HD001332 n°10 - 1 (P10)

Appartement n°14	Vol 2 (Cuisine)	Cloisons légères ou préfabriquées	Jonction entre panneaux préfabriqués	S6	Sondage et extension de la zone homogène du prélèvement P10	Cloison et doublage plaque plâtre pièces humides	002HD0013 32 n°10 - 1 - 002HD0013 32 n°10 - 2	P10	Enduit plâtreux blanc en vrac + carton non séparable + peinture non séparable + papier non séparable	Négatif	Négatif sur analyse
Appartement n°14	Vol 1 (Séjour)	Menuiseries	Joint porte d'entrée	P11	Réalisation d'un prélèvement		002HD0013 32 n°11 - 1 - 002HD0013 32 n°11 - 2	P11	Matériau souple noir avec poussières + peinture en faible quantité non séparable	Négatif	Négatif sur analyse
Appartement n°14	Vol 1 (Séjour)	Cloisons légères ou préfabriquées	Jonction entre panneaux préfabriqués	P12	Réalisation d'un prélèvement	Cloison et doublage plaque plâtre pièces sèches	002HD0013 32 n°12 - 1 - 002HD0013 32 n°12 - 2	P12	Matériau plâtreux blanc en vrac + peinture non séparable + carton non séparable + papier non séparable	Négatif	Négatif sur analyse

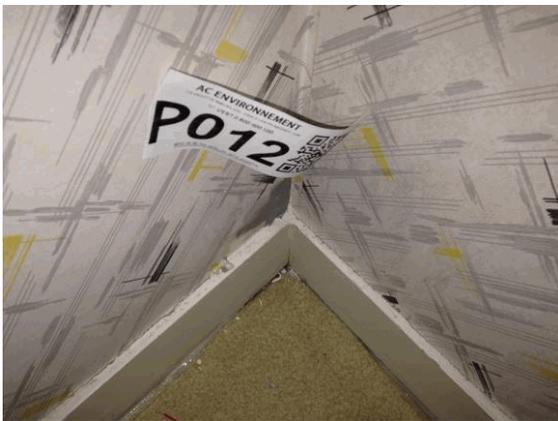
002HD001332 n°12 - 1 (P12)

Appartement n°14	Vol 1 (Séjour)	Cloisons légères ou préfabriquées	Jonction entre panneaux préfabriqués	P12	Sondage et extension de la zone homogène du prélèvement P12	Cloison et doublage plaque plâtre pièces sèches	002HD0013 32 n°12 - 1 - 002HD0013 32 n°12 - 2	P12	Matériau plâtreux blanc en vrac + peinture non séparable + carton non séparable + papier non séparable	Négatif	Négatif sur analyse

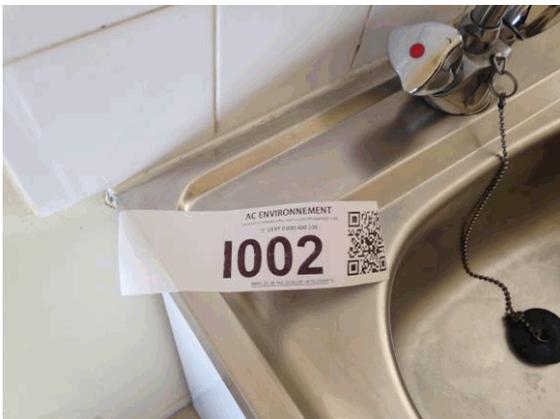
Appartement n°14	Vol 2 (Cuisine)	Evier / baignoire	Mastic étanchéité	I2			I2 - 1				Aucun prélèvement réalisé à la demande du client sur l'ensemble des mastics des appareils sanitaires et équipements divers
Appartement n°14	Vol 3 (SDB/WC)	Evier	Tampon bitumineux	P14	Réalisation d'un prélèvement		002HD0013 32 n°14 - 1	P14	Tampon bitumineux	Négatif	Négatif sur analyse
Appartement n°14	Vol 3 (SDB/WC)	Evier	Tampon bitumineux	P14	Sondage et extension de la zone homogène du prélèvement P14		002HD0013 32 n°14 - 1	P14	Tampon bitumineux	Négatif	Négatif sur analyse
