## Rapport de mission de repérage des matériaux et produits contenant de l'amiante avant travaux

| Adresse : | 14 BD DU MAL JUIN - BD DU MAL JUIN |
| Date du repérage : | 14/12/2016 |
| Désignation : | Appartement n° 6 de type 3 situé au 02 ème étage |

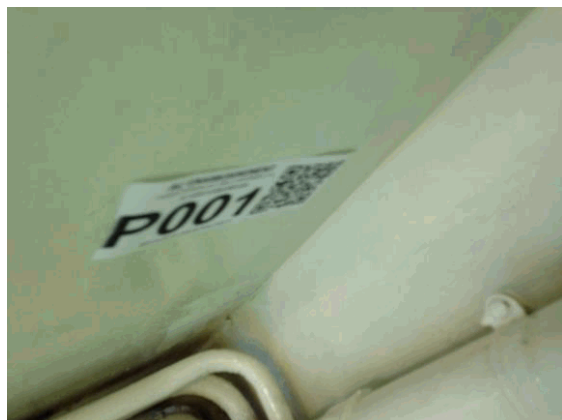
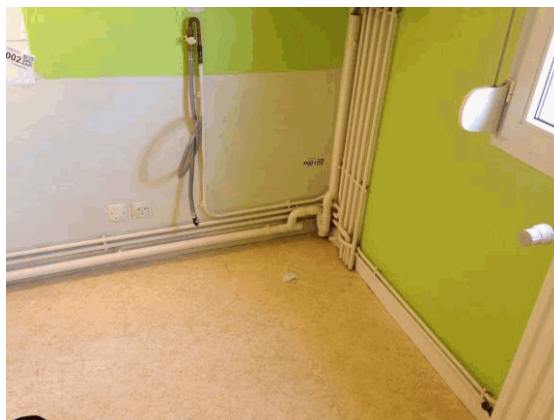
002HD001226 n°1 - 1 (P1)

| Plan | Localisation | Composant | Partie composant | Descriptif de l'action menée | | | | Laboratoire | | | Conclusion |
|---|---|---|---|---|---|---|---|---|---|---|---|
| LGT 6 | Vol 6 (Cuisine) | Cloisons légères ou préfabriquées | Jonction entre panneaux préfabriqués | P1 | Réalisation d'un prélèvement | Cloison et doublage placoplâtre pièces humides | 002HD0012<br>26 n°1 - 1 -<br>002HD0012<br>26 n°1 - 2 | P1 | Matériau plâtreux blanc avec couche cartonnée + papier non séparable + peintures multiples non séparable | Négatif | Négatif sur analyse |

| Référence | Categorie | Composant | Matériau | Localisation | Observation |
|---|---|---|---|---|---|
| P1 | Parois verticales intérieures et enduits | Cloisons légères ou préfabriquées | Matériau plâtreux blanc avec couche cartonnée + papier non séparable + peintures multiples non séparable - Cloison et doublage placoplâtre pièces humides - | LGT 6 - Vol 6 (Cuisine) | |

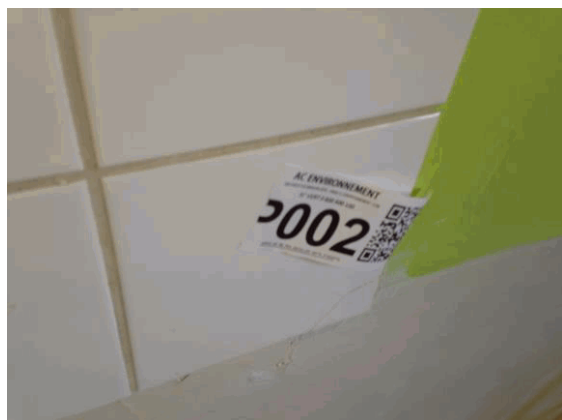
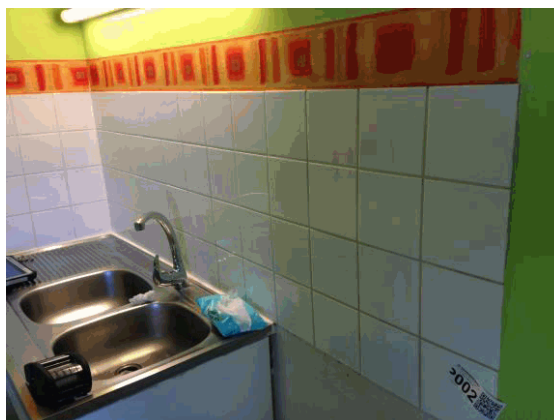
002HD001226 n°2 - 1 (P2)

| Plan | Localisation | Composant | Partie composant | Descriptif de l'action menée | | | | Laboratoire | | | Conclusion |
|---|---|---|---|---|---|---|---|---|---|---|---|
| LGT 6 | Vol 6 (Cuisine) | Revêtement de mur | Colle de carrelage (faïence Cuisine) | P2 | Réalisation d'un prélèvement | | 002HD0012<br>26 n°2 - 1 -<br>002HD0012<br>26 n°2 - 2 | P2 | Colle beige avec couche cartonnée + peinture non séparable | Négatif | Négatif sur analyse |

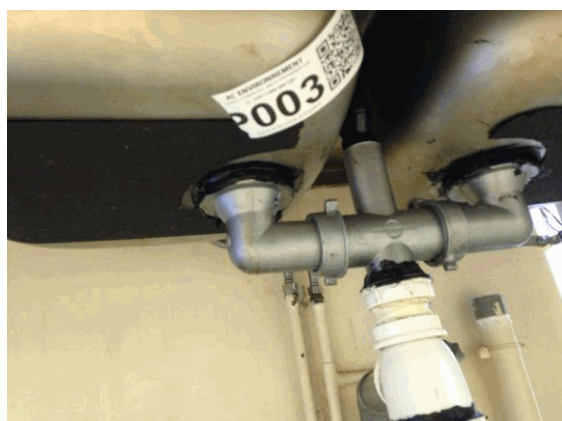
002HD001226 n°3 - 1 (P3)

| Plan | Localisation | Composant | Partie composant | Descriptif de l'action menée | | | | Laboratoire | | | Conclusion |
|---|---|---|---|---|---|---|---|---|---|---|---|
| LGT 6 | Vol 6 (Cuisine) | Evier | Tampon bitumineux | P3 | Réalisation d'un prélèvement | | 002HD0012<br>26 n°3 - 1 | P3 | Tampon bitumineux noir | Négatif | Négatif sur analyse |

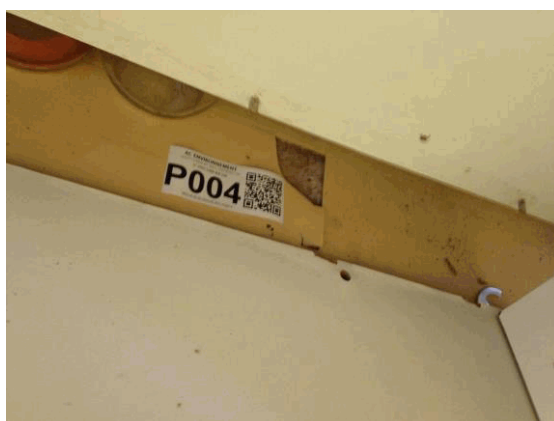
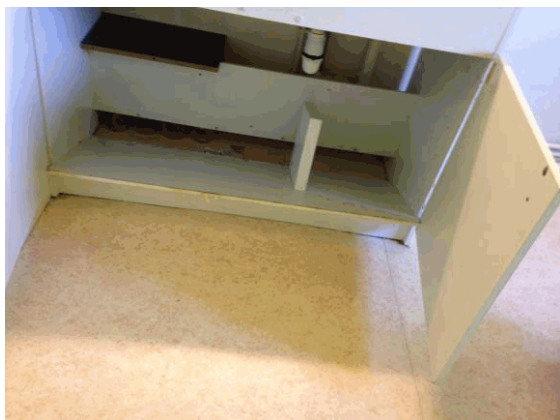
002HD001226 n°4 - 1 (P4)

| Plan | Localisation | Composant | Partie composant | Descriptif de l'action menée | | | | Laboratoire | | | Conclusion |
|---|---|---|---|---|---|---|---|---|---|---|---|
| LGT 6 | Vol 6 (Cuisine) | Revêtement de sol | lino origine + colle jaune | P4 | Réalisation d'un prélèvement | | 002HD0012<br>26 n°4 - 1 -<br>002HD0012<br>26 n°4 - 2 | P4 | Revêtement souple beige + colle polymère jaune + ragréage rose en faible quantité non séparable | Négatif | Négatif sur analyse |

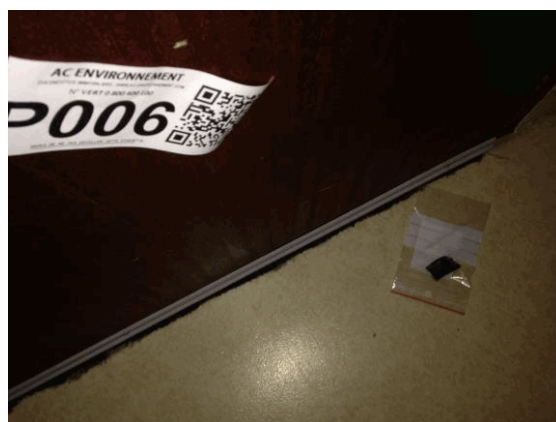
002HD001226 n°6 - 1 (P6)

| Plan | Localisation | Composant | Partie composant | Descriptif de l'action menée | | | | Laboratoire | | | Conclusion |
|---|---|---|---|---|---|---|---|---|---|---|---|
| LGT 6 | Vol 4 (Distribution) | Menuiseries | joint porte d'entrée | P6 | Réalisation d'un prélèvement | | 002HD0012<br>26 n°6 - 1 | P6 | Matériau souple noir avec poussières + peinture en faible quantité non séparable | Négatif | Négatif sur analyse |

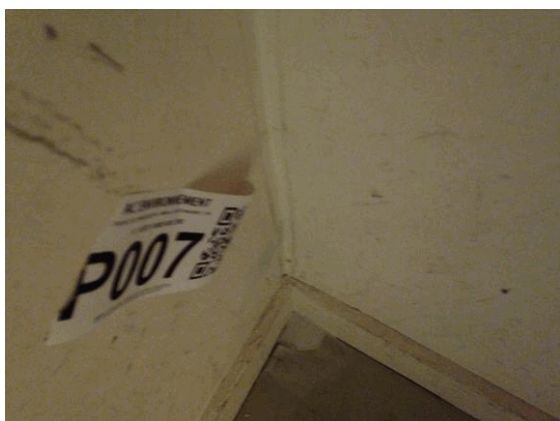
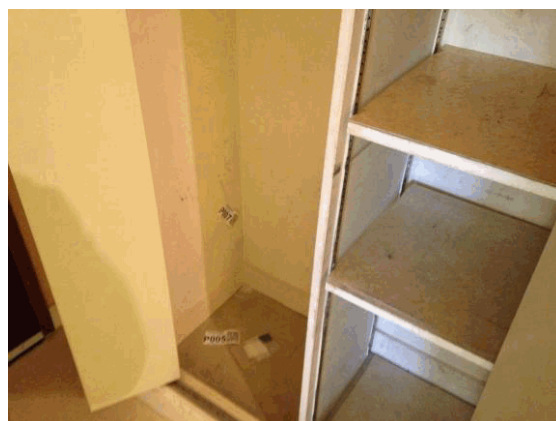
002HD001226 n°7 - 1 (P7)

| Plan | Localisation | Composant | Partie composant | Descriptif de l'action menée | | | | Laboratoire | | | Conclusion |
|---|---|---|---|---|---|---|---|---|---|---|---|
| LGT 6 | Vol 4 (Distribution) | Cloisons légères ou préfabriquées | Jonction entre panneaux préfabriqués | P7 | Réalisation d'un prélèvement | Cloison et doublage placoplâtre pièces sèches | 002HD0012<br>26 n°7 - 1 -<br>002HD0012<br>26 n°7 - 2 | P7 | Matériau plâtreux blanc avec couche cartonnée + papier non séparable + peinture non séparable | Négatif | Négatif sur analyse |

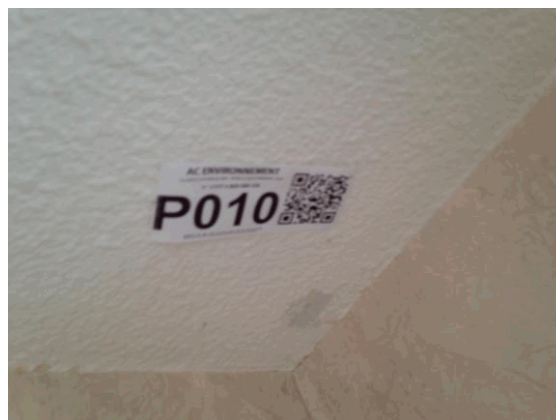
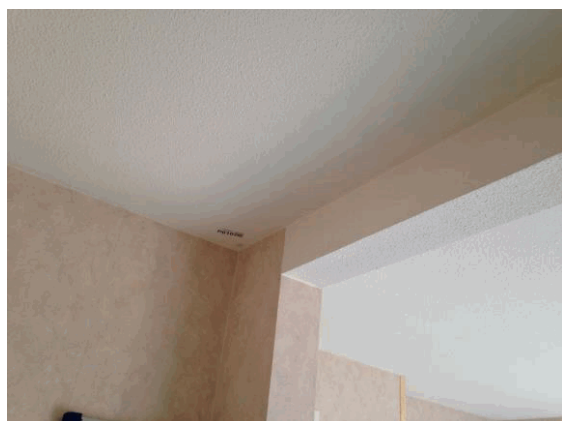
002HD001226 n°10 - 1 (P10)

| Plan | Localisation | Composant | Partie composant | Descriptif de l'action menée | | | | Laboratoire | | | Conclusion |
|---|---|---|---|---|---|---|---|---|---|---|---|
| LGT 6 | Vol 1 (Séjour) | Plafonds | Enduit plâtre | P10 | Réalisation d'un prélèvement | Plafond pièce sèche | 002HD0012<br>26 n°10 - 1<br>-<br>002HD0012<br>26 n°10 - 2 | P10 | Enduit plâtreux blanc en vrac + peinture non séparable | Négatif | Négatif sur analyse |

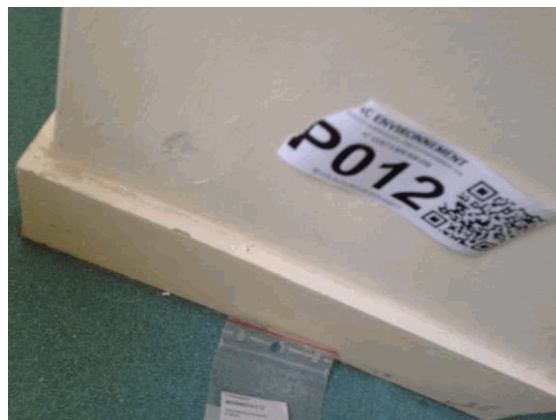
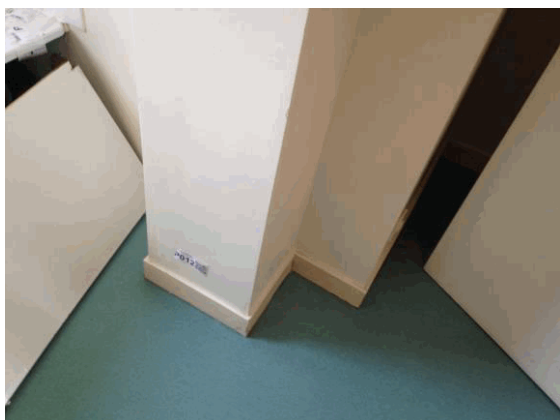
002HD001226 n°12 - 1 (P12)

| Plan | Localisation | Composant | Partie composant | Descriptif de l'action menée | | | | Laboratoire | | | Conclusion |
|---|---|---|---|---|---|---|---|---|---|---|---|
| LGT 6 | Vol 5 (SDB) | Murs et cloisons | Enduit plâtre | P12 | Réalisation d'un prélèvement | enduit sur poteaux | 002HD0012<br>26 n°12 - 1 -<br>002HD0012<br>26 n°12 - 2 | P12 | Enduit plâtreux blanc en vrac + peinture non séparable | Négatif | Négatif sur analyse |

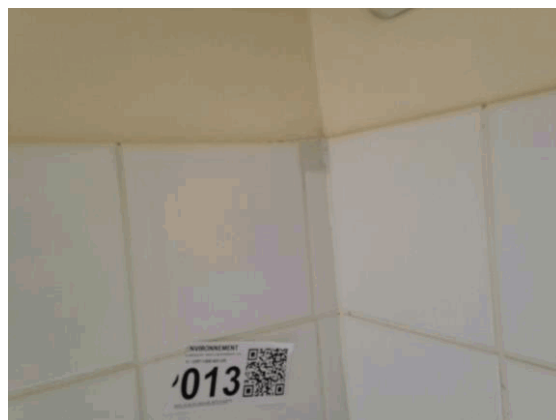
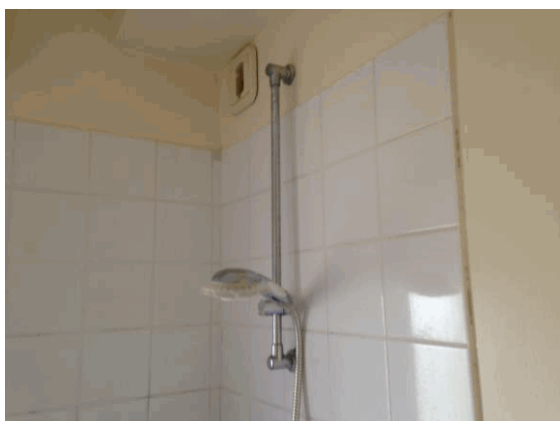
002HD001226 n°13 - 1 (P13)

| Plan | Localisation | Composant | Partie composant | Descriptif de l'action menée | | | | Laboratoire | | | Conclusion |
|---|---|---|---|---|---|---|---|---|---|---|---|
| LGT 6 | Vol 5 (SDB) | Revêtement de mur | Colle de carrelage (faïence cuisine) | P13 | Réalisation d'un prélèvement | | 002HD0012<br>26 n°13 - 1<br>-<br>002HD0012<br>26 n°13 - 2 | P13 | Colle beige + joint cassant blanc | Négatif | Négatif sur analyse |

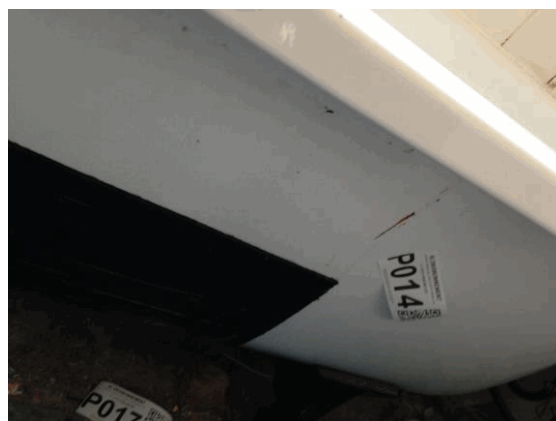
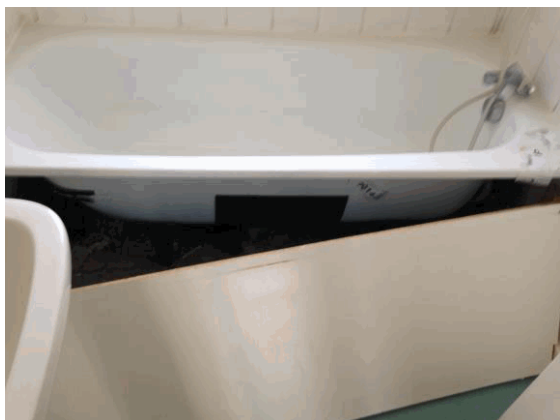
002HD001226 n°14 - 1 (P14)

| Plan | Localisation | Composant | Partie composant | Descriptif de l'action menée | | | | Laboratoire | | | Conclusion |
|---|---|---|---|---|---|---|---|---|---|---|---|
| LGT 6 | Vol 5 (SDB) | Baignoire | Tampon bitumineux | P14 | Réalisation d'un prélèvement | | 002HD0012<br>26 n°14 - 1<br>-<br>002HD0012<br>26 n°14 - 2 | P14 | Tampon bitumineux noir avec poussières | Négatif | Négatif sur analyse |

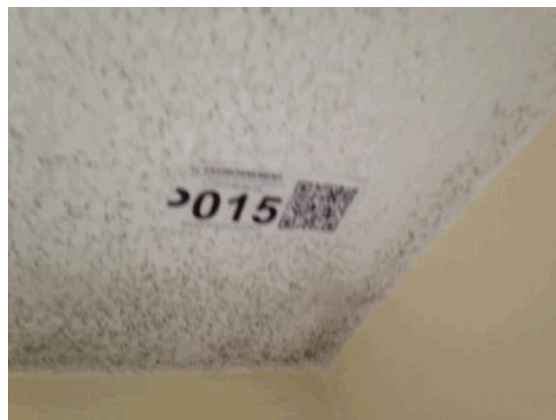
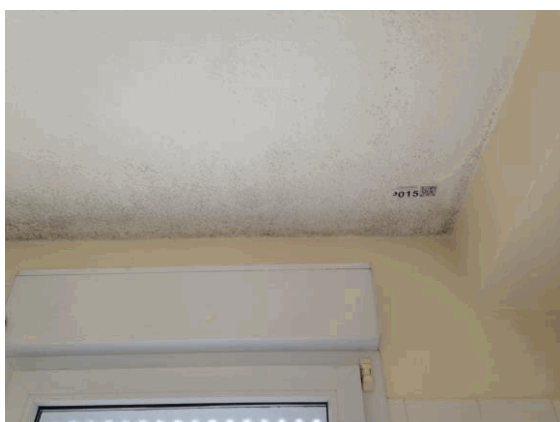
002HD001226 n°15 - 1 (P15)

| Plan | Localisation | Composant | Partie composant | Descriptif de l'action menée | | | | Laboratoire | | | Conclusion |
|---|---|---|---|---|---|---|---|---|---|---|---|
| LGT 6 | Vol 5 (SDB) | Plafonds | Enduit plâtre | P15 | Réalisation d'un prélèvement | Plafond pièces humides | 002HD0012<br>26 n°15 - 1<br>-<br>002HD0012<br>26 n°15 - 2 | P15 | Enduit plâtreux blanc en vrac + peinture non séparable | Négatif | Négatif sur analyse |

| P15 | Plafond et faux-plafonds | Plafonds | Enduit plâtreux blanc en vrac + peinture non séparable - Plafond pièces humides - | LGT 6 - Vol 5 (SDB) | |

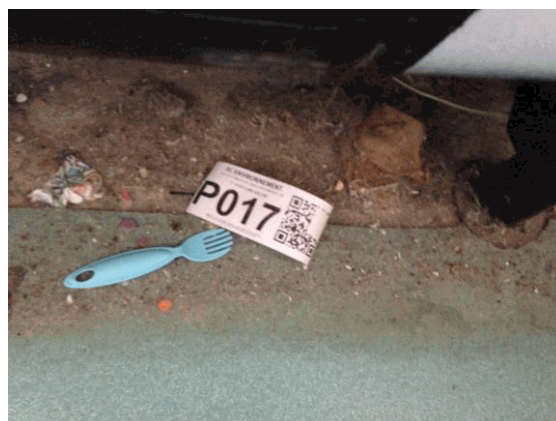
002HD001226 n°17 - 1 (P17)

| Plan | Localisation | Composant | Partie composant | Descriptif de l'action menée | | | | Laboratoire | | | Conclusion |
|---|---|---|---|---|---|---|---|---|---|---|---|
| LGT 6 | Vol 5 (SDB) | Revêtement de sol | Ragréage pièces humides | P17 | Réalisation d'un prélèvement | | 002HD0012<br>26 n°17 - 1 | P17 | Ragréage rose | Négatif | Négatif sur analyse |

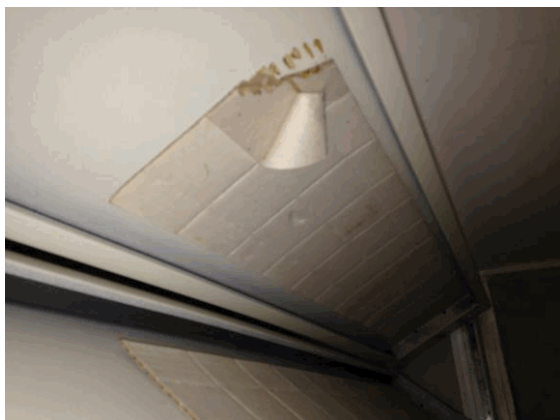
002HD001226 n°18 - 1 (P18)

| Plan | Localisation | Composant | Partie composant | Descriptif de l'action menée | | | | Laboratoire | | | Conclusion |
|---|---|---|---|---|---|---|---|---|---|---|---|
| LGT 6 | Vol 4 (Distribution) | Porte de placard | carton + colle jaune | P18 | Réalisation d'un prélèvement | | 002HD0012<br>26 n°18 - 1 | P18 | Colle polymère jaune avec couche cartonnée | Négatif | Négatif sur analyse |

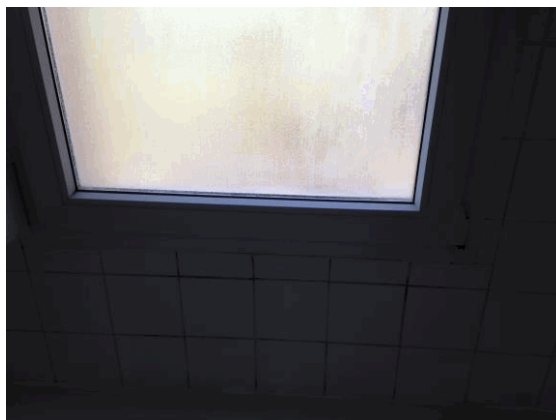
| Plan | Localisation | Composant | Partie composant | Descriptif de l'action menée | | | | Laboratoire | | | Conclusion |
|---|---|---|---|---|---|---|---|---|---|---|---|
| LGT 6 | Vol 5 (SDB) | Menuiseries | Pvc double vitrage | I1 | | | I1 - 1 | | | | Aucun prélèvement réalisé à la demande du client sur les menuiseries PVC |

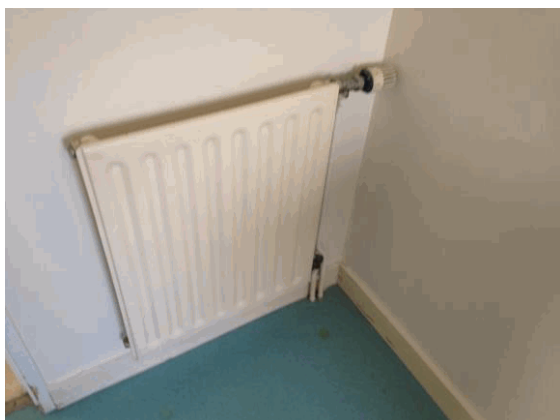
| Plan | Localisation | Composant | Partie composant | Descriptif de l'action menée | | | | Laboratoire | | | Conclusion |
|---|---|---|---|---|---|---|---|---|---|---|---|
| LGT 6 | Vol 5 (SDB) | Radiateurs | Joints | I2 | | | I2 - 1 | | | | Aucun prélèvement réalisé à la demande du client |

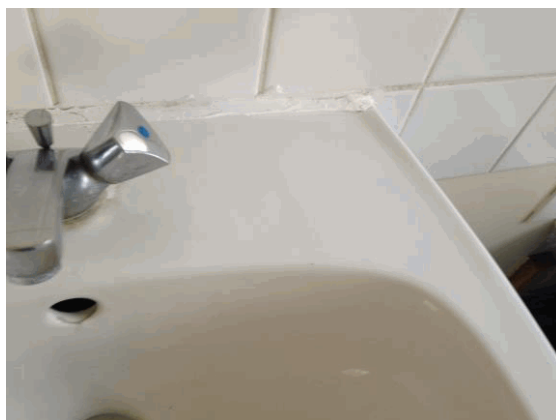
| Plan | Localisation | Composant | Partie composant | Descriptif de l'action menée | | | | Laboratoire | | | Conclusion |
|---|---|---|---|---|---|---|---|---|---|---|---|
| LGT 6 | Vol 5 (SDB) | Evier | Mastic étanchéité | I3 | | | I3 - 1 | | | | Aucun prélèvement réalisé à la demande du client sur l'ensemble des mastics des appareils sanitaires et équipements divers |
