Rapport de mission de repérage des matériaux et produits contenant de l'amiante avant travaux

Adresse :	BD DU MAL JUIN
CP - Ville :	53600 EVRON
Référence client :	_004380001_
Date du repérage :	14/11/2016
Désignation :	Bâtiment composé de 1 cage et de 3 étages

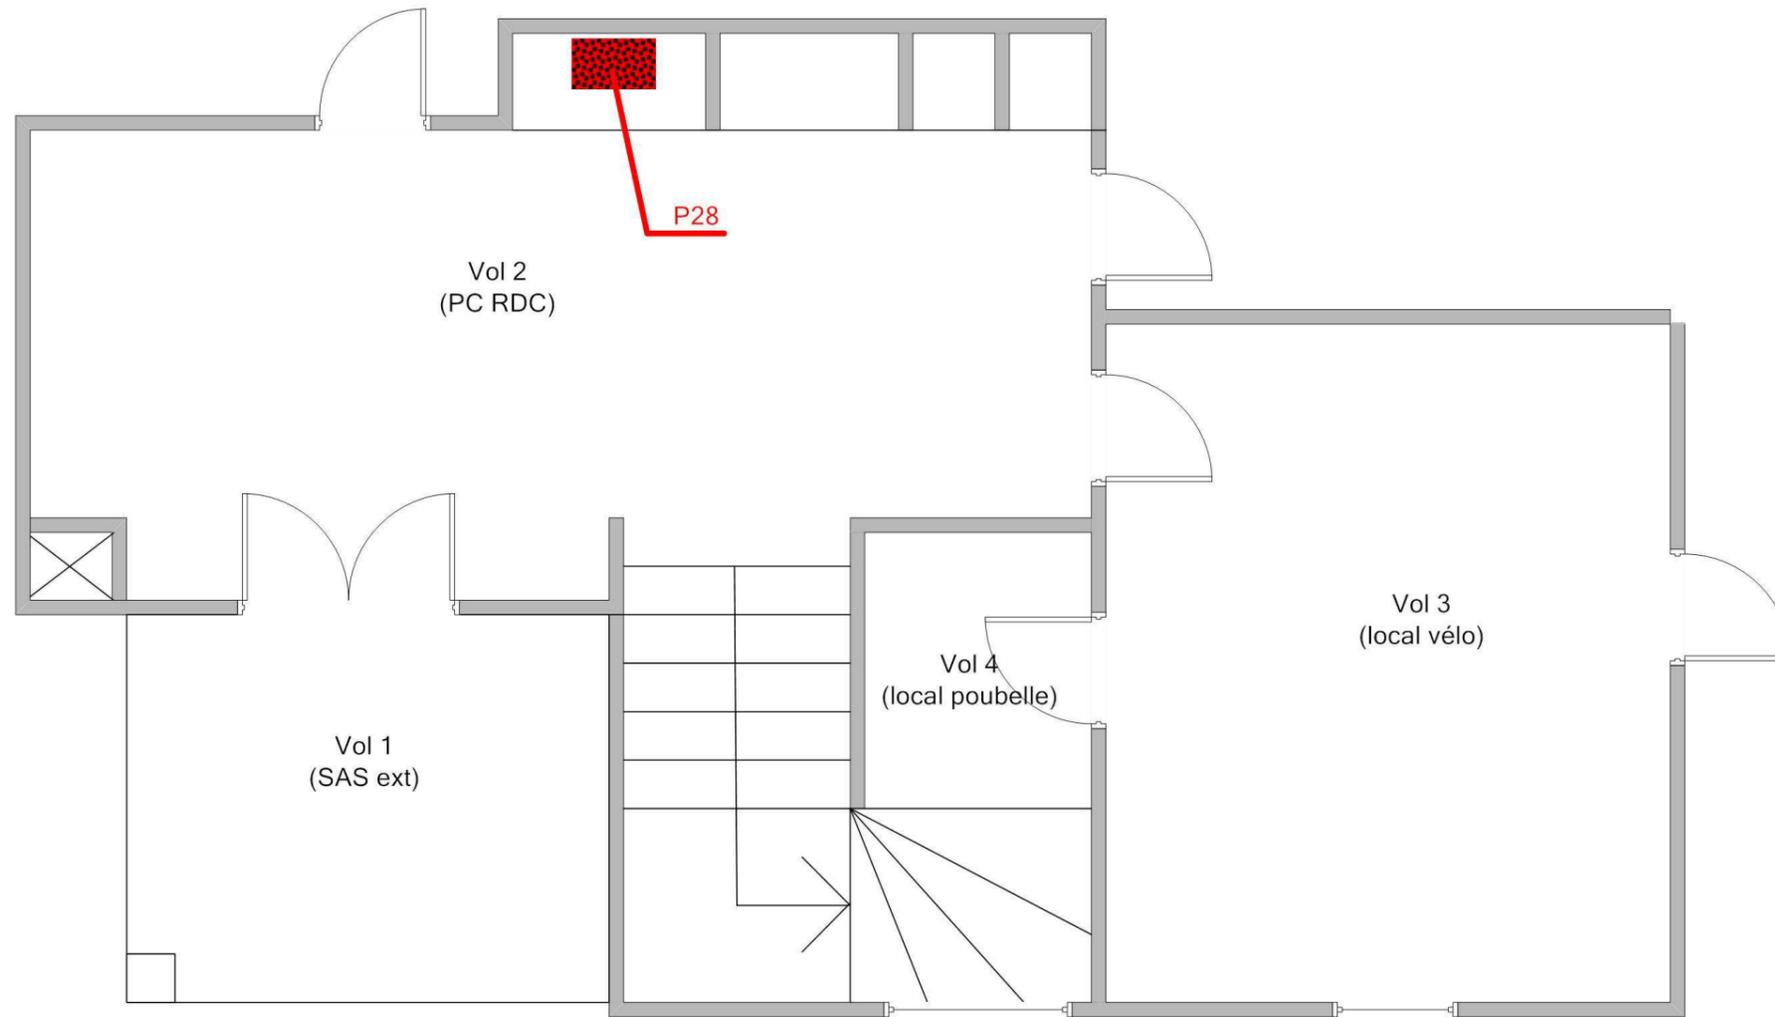
PC RDC - MPCA CONDUITS, CANALISATIONS ET ÉQUIPEMENTS

P28 : Conduit

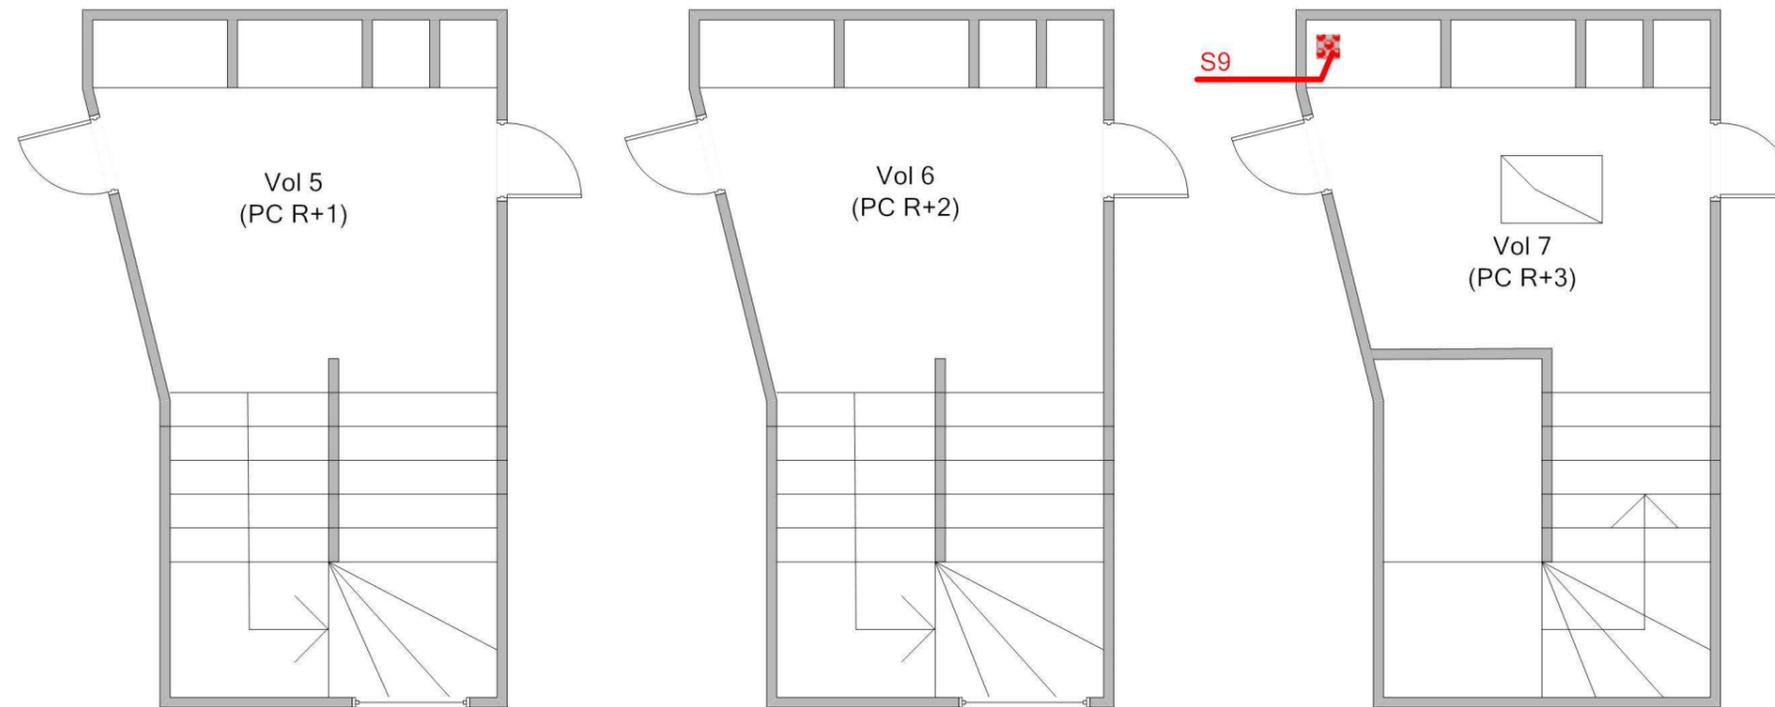
PC ETAGES - MPCA CONDUITS, CANALISATIONS ET ÉQUIPEMENTS

S9: Conduit en fibres-
ciment

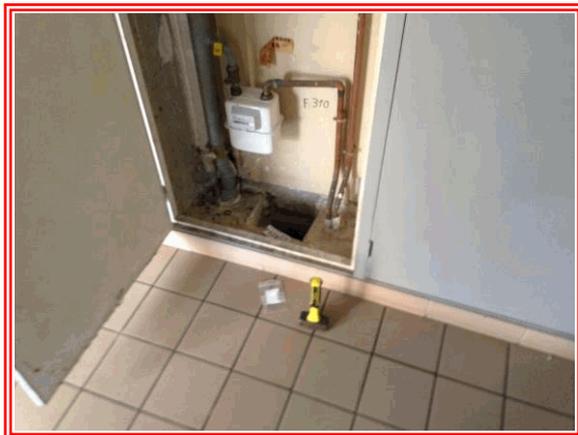
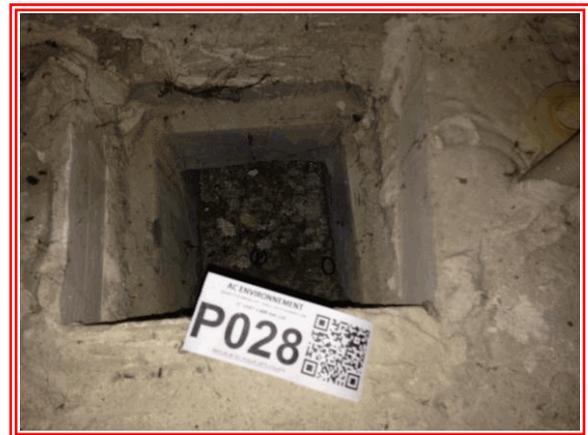
002HD001175 n°28 - 2 (P28)

Localisation	Catégorie	Composant	Partie de composant	Sur avis / réf pré.
Vol 7 (PC R+3)	Conduits, canalisations et équipements	Conduit air	Conduit en fibres-ciment	S9
Vol 14 (combles VMC)	Conduits, canalisations et équipements	Conduit air	Conduit en fibres-ciment	S53
Vol 2 (PC RDC)	Conduits, canalisations et équipements	Conduit air	Conduit	P28

Plan	Localisation	Composant	Partie composant	Descriptif de l'action menée				Laboratoire			Conclusion
				Réf action	Observation	Précision loc.	Ref photo	Ref Prél.	Descriptif	Résultat	
PC Etages	Vol 7 (PC R+3)	Conduit air	Conduit en fibres-ciment	S9	Réalisation d'un sondage		S9 - 1				Présence sur jugement personnel de l'opérateur de repérage
Combles	Vol 14 (combles VMC)	Conduit air	Conduit en fibres-ciment	S53	Réalisation d'un sondage		S53 - 1				Présence sur jugement personnel de l'opérateur de repérage
PC RDC	Vol 2 (PC RDC)	Conduit air	Conduit	P28	Réalisation d'un prélèvement		002HD0011 75 n°28 - 1 - 002HD0011 75 n°28 - 2	P28	Conduit	Positif	Présence sur analyse

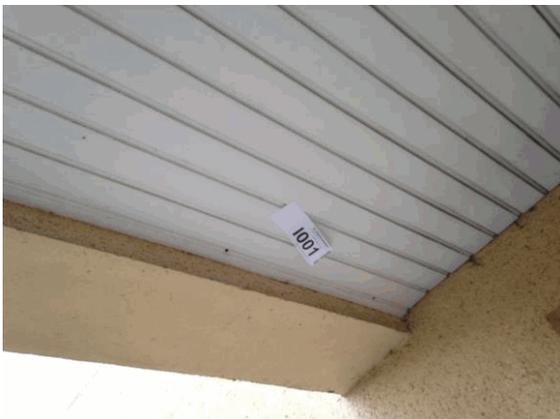
I1 - 1

Localisation	Matériau	Justification
Vol 1 (SAS ext)	Frisette PVC	Impossible de voir les matériaux présents sous la frissette PVC
Vol 7 (PC R+3)	velux désenfumage	Aucun prélèvement réalisé. Risque de chute dans l'escalier.

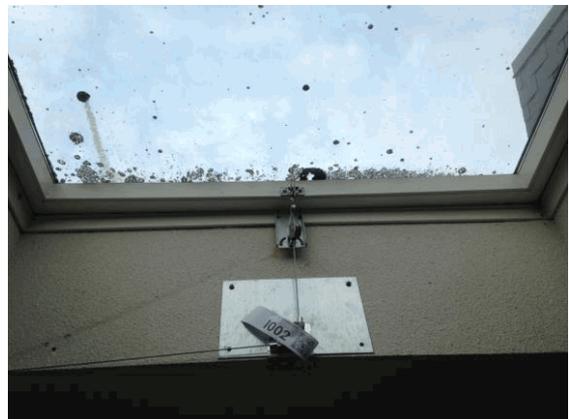
PC Etages	Vol 7 (PC R+3)	Menuiseries	velux désenfumage	I2			I2 - 1				Aucun prélèvement réalisé. Risque de chute dans l'escalier.

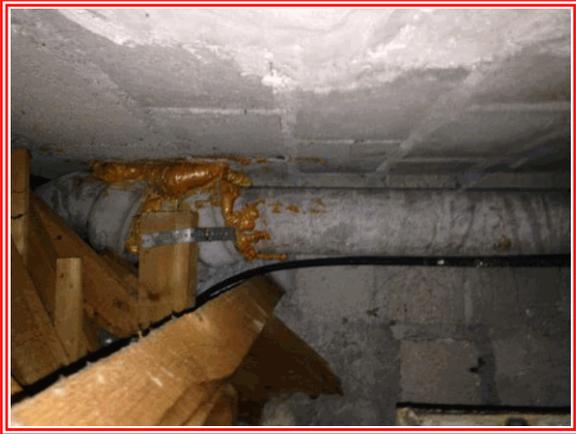
S53 - 1 (A53)

S53: Conduit en fibres-ciment
