Rapport de mission de repérage des matériaux et produits contenant de l'amiante avant travaux

Adresse :	BD DU MAL JUIN
CP - Ville :	53600 EVRON
Référence client :	_0043800002_
Date du repérage :	03/04/2017
Désignation :	Bâtiment composé de 1 cage et de 3 étages

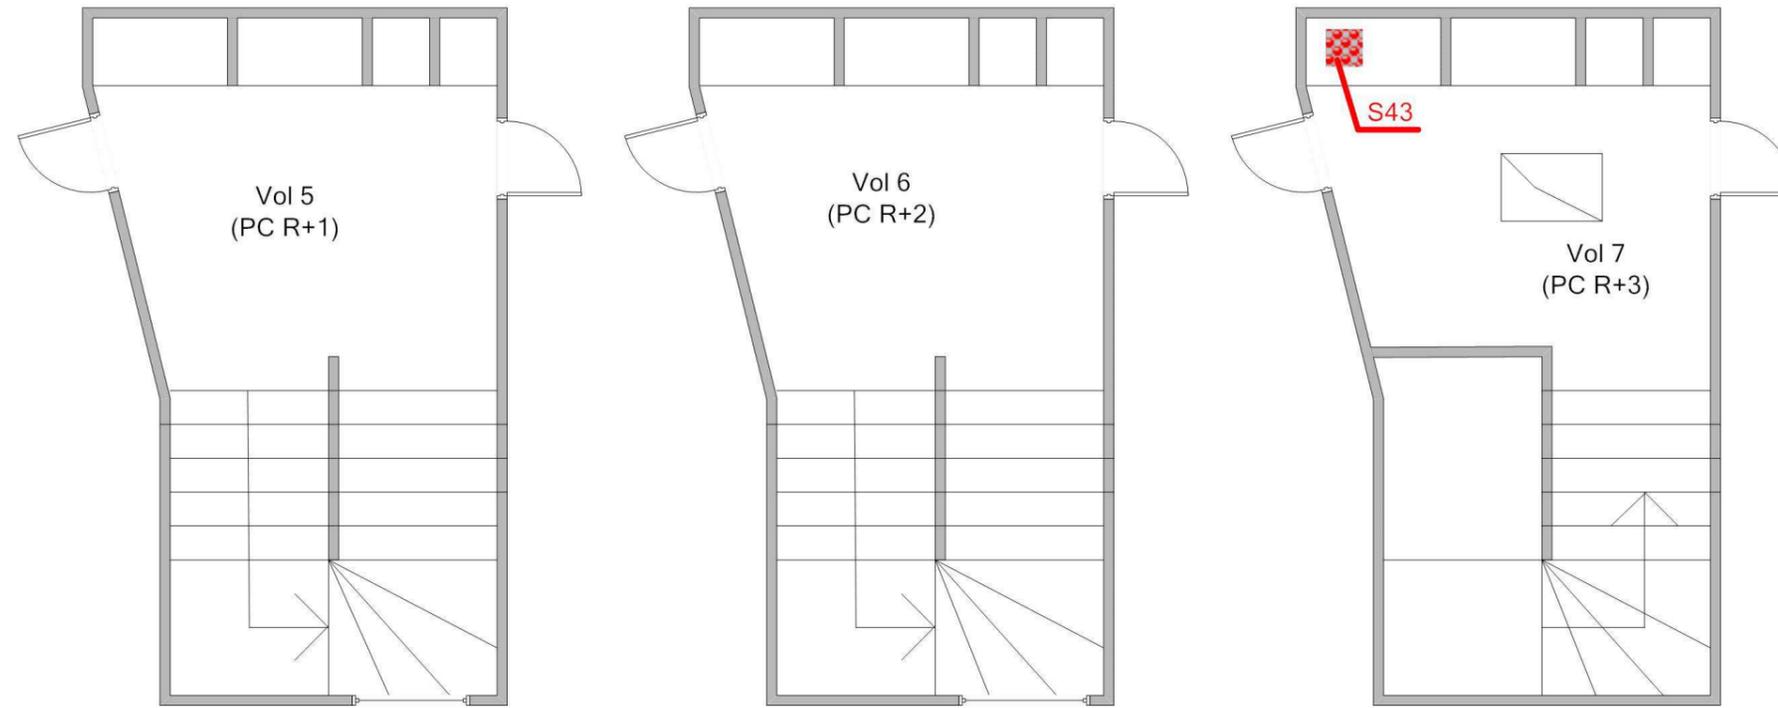
PC ETAGES - MPCA TOUTES CATÉGORIES CONFONDUES

S43: Conduit en fibres-ciment

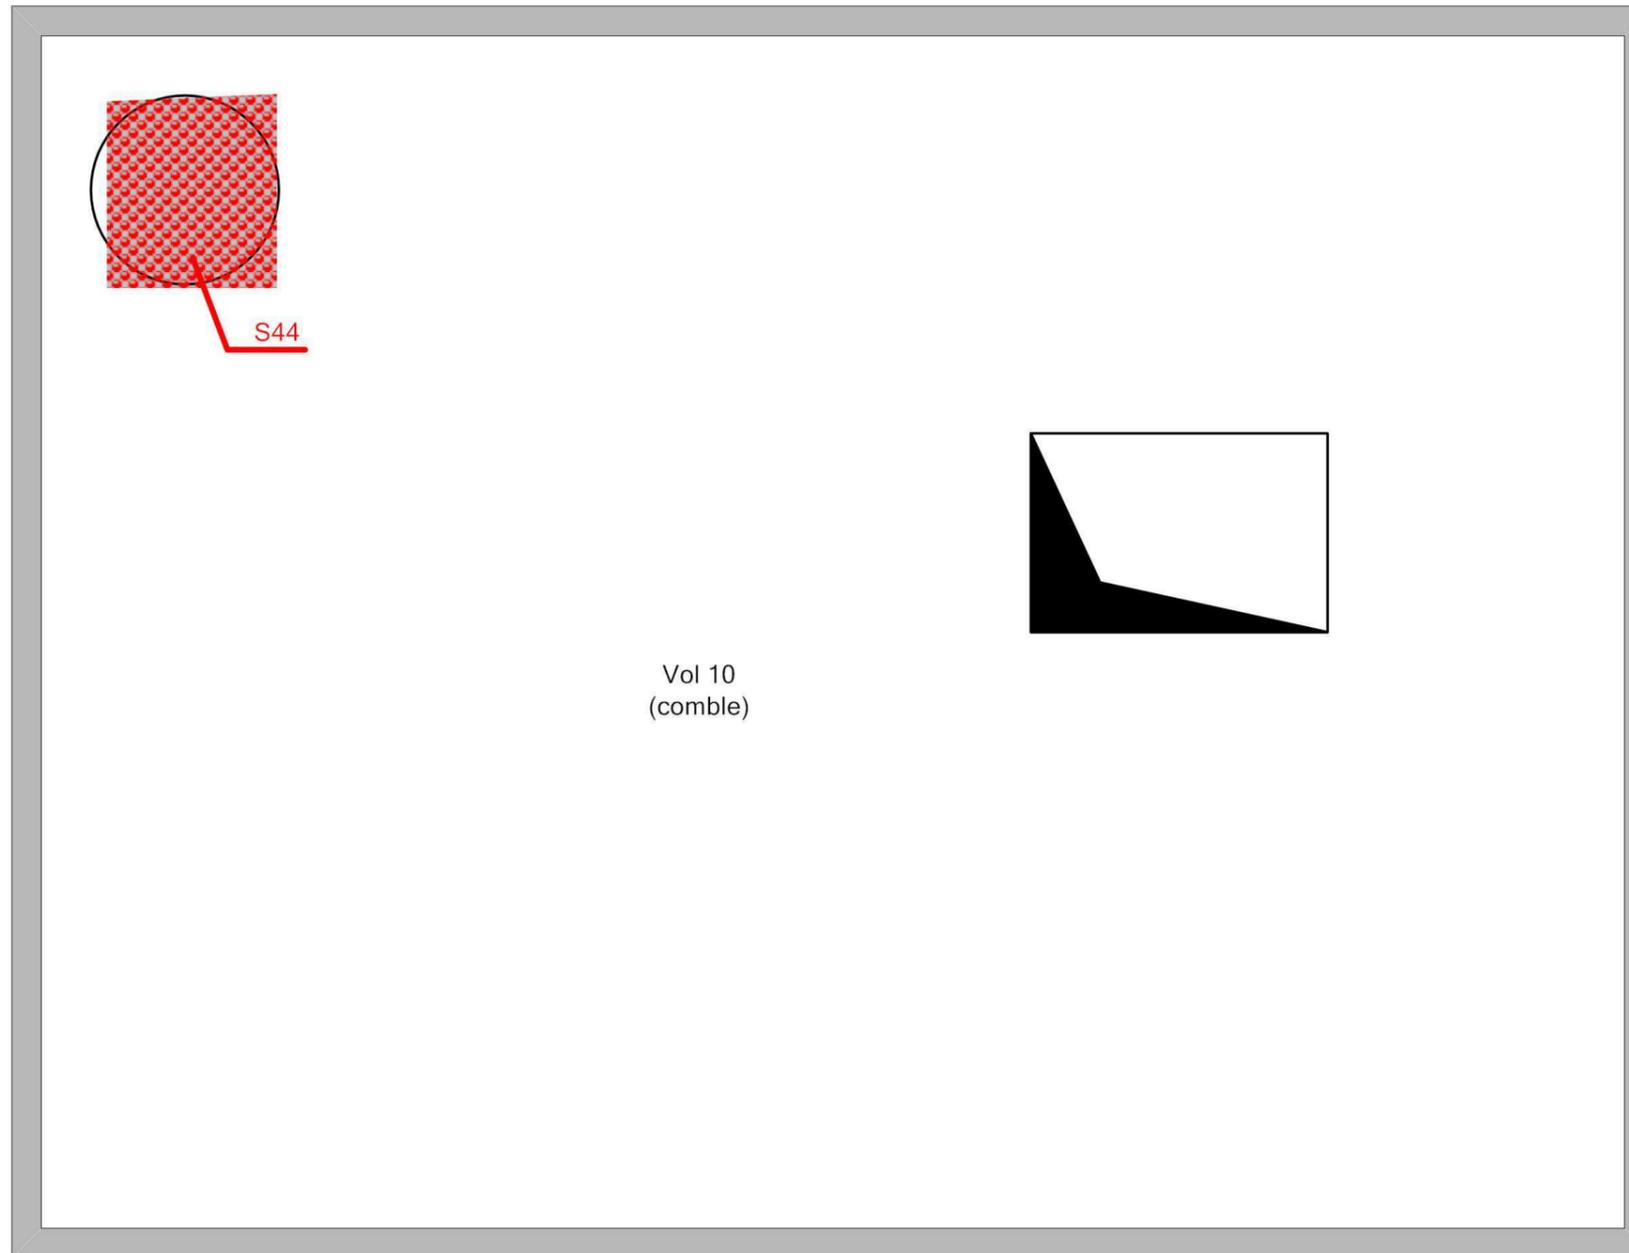
Vol 10
(comble)

S44: Conduit en fibres-ciment

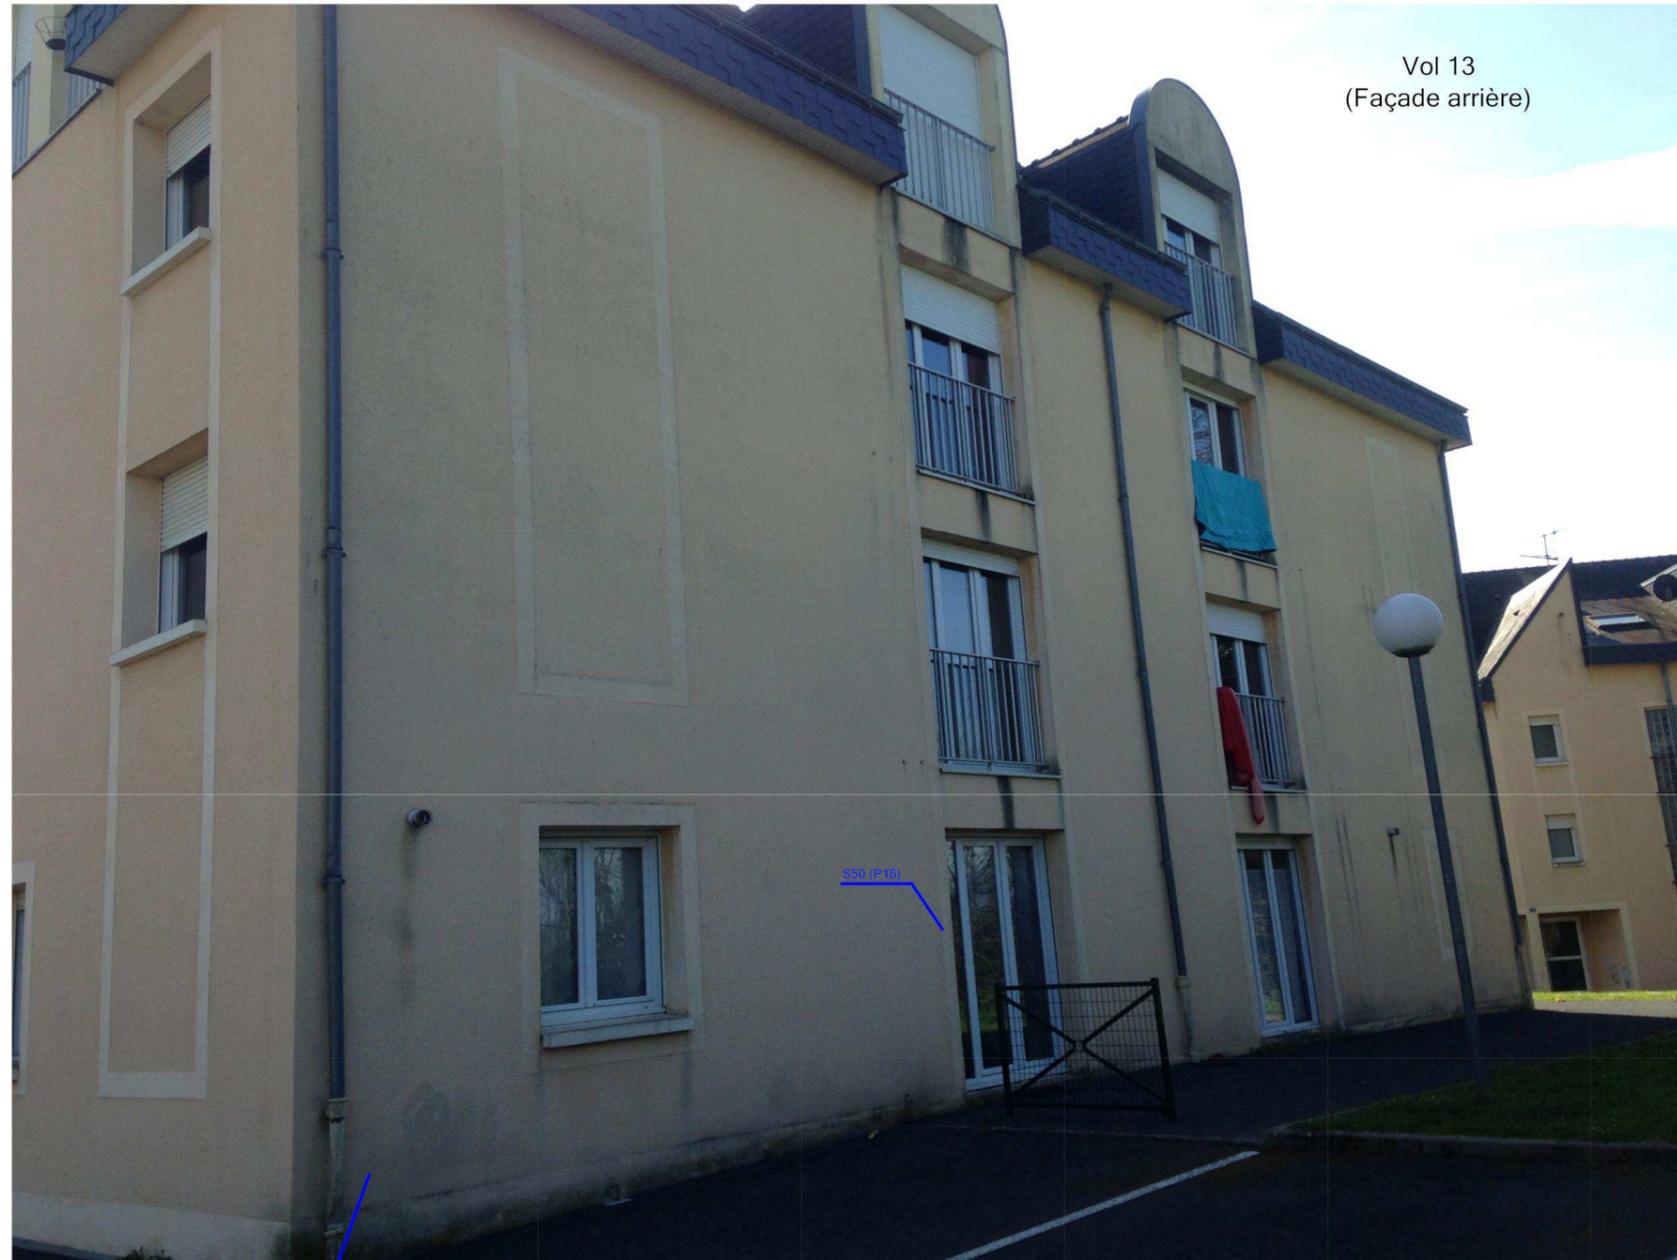
FAÇADE ARRIÈRE - PLAN DE REPÉRAGE - ACTIONS MENÉES

Façade arrière	Vol 13 (Façade arrière)	Murs	Enduits projetés (enduit principal beige gratté)	S47	Sondage et extension de la zone homogène du prélèvement P17		002HD0014 41 n°17 - 1 - 002HD0014 41 n°17 - 2	P17	Enduit compact beige hétérogène	Négatif	Négatif sur analyse
Pignon gauche	Vol 14 (Pignon gauche)	Murs	Enduits projetés (enduit principal beige gratté)	S48	Sondage et extension de la zone homogène du prélèvement P17		002HD0014 41 n°17 - 1 - 002HD0014 41 n°17 - 2	P17	Enduit compact beige hétérogène	Négatif	Négatif sur analyse
Pignon droit	Vol 12 (Pignon droit)	Murs	Enduits projetés jaunatre	I3			I3 - 1				Inaccessible sans nacelle ou échafaudage
Façade arrière	Vol 13 (Façade arrière)	Murs	Enduits projetés jaunatre	I3			I3 - 1				Inaccessible sans nacelle ou échafaudage
Pignon gauche	Vol 14 (Pignon gauche)	Murs	Enduits projetés jaunatre	I3			I3 - 1				Inaccessible sans nacelle ou échafaudage

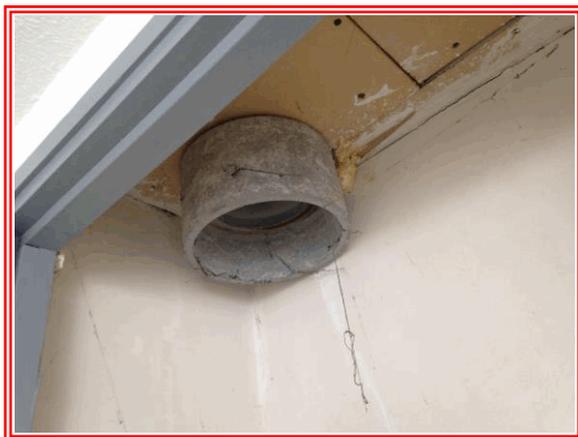
S43 - 1 (A43)

Localisation	Catégorie	Composant	Partie de composant	Sur avis / réf pré.
Vol 7 (PC R+3)	Conduits, canalisations et équipements	Conduit air	Conduit en fibres-ciment	S43
Vol 10 (comble)	Conduits, canalisations et équipements	Conduit air	Conduit en fibres-ciment	S44

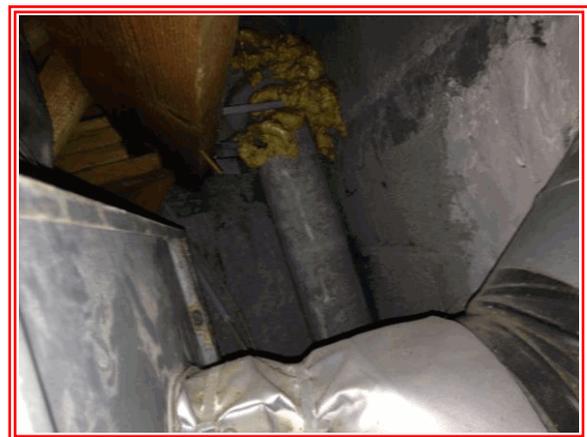
Référence	Localisation	Action
S44 - 1 (A44)	Combles - Vol 10 (comble)	Présence sur décision de l'opérateur de repérage
