Rapport de mission de repérage des matériaux et produits contenant de l'amiante avant travaux

Adresse :	50 RUE NATIONALE - RUE NATIONALE
CP - Ville :	53950 LOUVERNE
Référence client :	_00448000010000100009_
Date du repérage :	22/07/2016
Désignation :	Appartement n° 9 de type 2 situé au 01 ^{er} étage

A		B	
Designation de l'immeuble		Propriétaire / Donneur d'ordre	
Adresse :	50 RUE NATIONALE - RUE NATIONALE 53950 LOUVERNE	<u>Propriétaire</u> : O.P.H. MAYENNE HABITAT	<u>Donneur d'ordre</u> : O.P.H. MAYENNE HABITAT
Référence client :	_00448000010000100009_	<u>Adresse</u> : 10 RUE AUGUSTE BEUNEUX - CS 62039 53020 LAVAL CEDEX 9	<u>Adresse</u> : 10 RUE AUGUSTE BEUNEUX - CS 62039 53020 LAVAL CEDEX 9
Désignation :	Appartement n° 9 de type 2 situé au 01 er étage		
Date de construction :

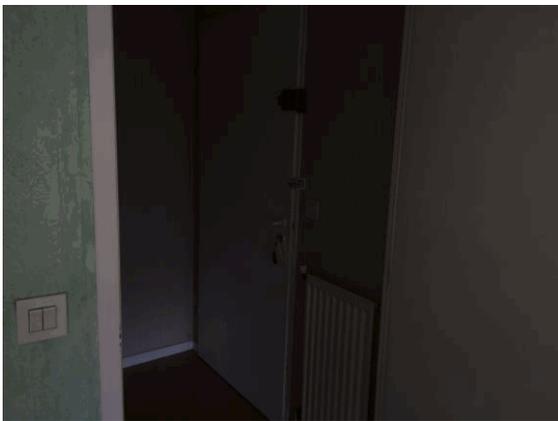
002OY000048 n°15 - 1 (P15)

LOGEMENT 9	Vol 1 (Entrée)	Porte	joints d'étanchéité	P15	Réalisation d'un prélèvement	noir	002OY000 048 n°15 - 1 - 002OY000 048 n°15 - 2	P15	Matériau souple noir avec poussières + peinture en faible quantité non séparable	Négatif	Négatif sur analyse
LOGEMENT 9	Vol 2 (Séjour / Cuisine)	Porte	joints d'étanchéité	S18	Sondage et extension de la zone homogène du prélèvement P15	noir	002OY000 048 n°15 - 1 - 002OY000 048 n°15 - 2	P15	Matériau souple noir avec poussières + peinture en faible quantité non séparable	Négatif	Négatif sur analyse

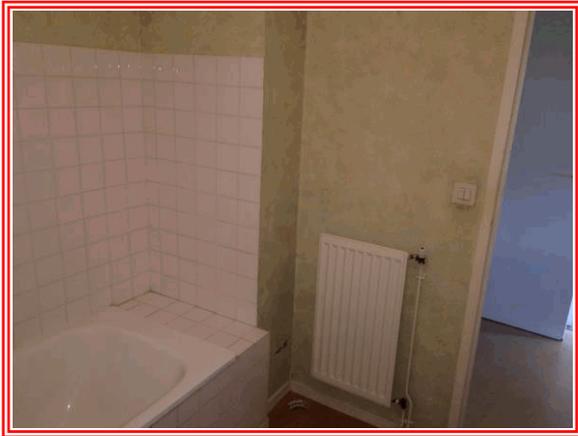
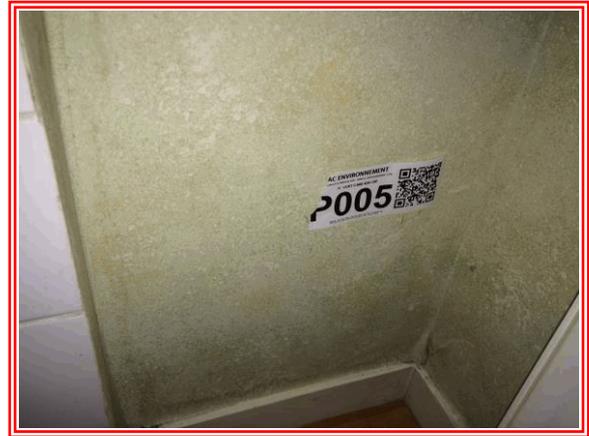
002OY000048 n°5 - 1 (P5)

Localisation	Catégorie	Composant	Partie de composant	Sur avis / réf pré.
Vol 5 (SDB)	Parois verticales intérieures et enduits	Cloisons légères ou préfabriquées	Jonction entre panneaux préfabriqués	P5
Vol 6 (W.C)	Parois verticales intérieures et enduits	Cloisons légères ou préfabriquées	Jonction entre panneaux préfabriqués	P5

LOGEMENT 9	Vol 5 (SDB)	Cloisons légères ou préfabriquées	Jonction entre panneaux préfabriqués	P5	Réalisation d'un prélèvement	cloisons pièces humides	002OY000 048 n°5 - 1 - 002OY000 048 n°5 - 2	P5	Matériau plâtreux blanc en vrac avec couche cartonnée non séparable + peinture avec couche en papier non séparable	Positif	Présence sur analyse
