Rapport de mission de repérage des matériaux et produits contenant de l'amiante avant travaux

Adresse :	48 RUE NATIONALE - RUE NATIONALE
CP - Ville :	53950 LOUVERNE
Référence client :	_00448000010000200025_
Date du repérage :	06/07/2017
Désignation :	Appartement n° 25 de type 3 situé au 02 ème étage

APPARTEMENT N°25 - PLAN DE PRÉLÈVEMENTS

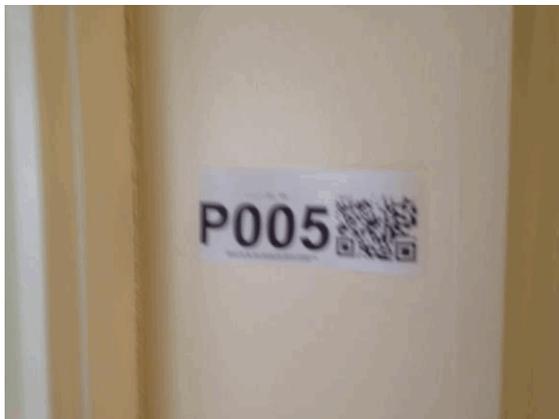
002VZ000023 n°5 - 1 (P5)

Appartement n°25	Vol 5 (SDB)	Cloisons légères ou préfabriquées	Cloison et doublage plaque plâtre pièces humide	P5	Réalisation d'un prélèvement		002VZ00023 n°5 - 1 - 002VZ00023 n°5 - 2	P5	Matériau plâtreux blanc en vrac + peinture + papier	Négatif	Négatif sur analyse
Appartement n°25	Vol 3 (W.C) - Vol 8 (Cuisine)	Cloisons légères ou préfabriquées	Cloison et doublage plaque plâtre pièces humide	S16 - S17	Sondage et extension de la zone homogène du prélèvement P5		002VZ00023 n°5 - 1 - 002VZ00023 n°5 - 2	P5	Matériau plâtreux blanc en vrac + peinture + papier	Négatif	Négatif sur analyse

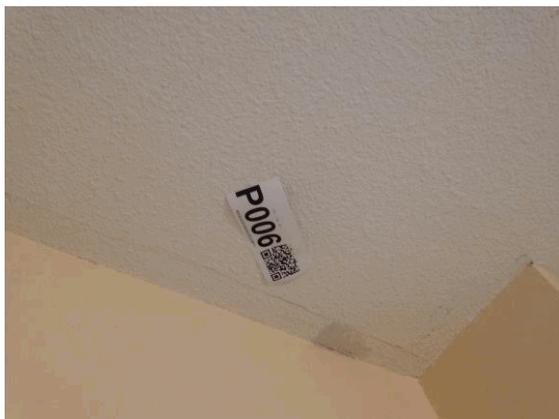
002VZ000023 n°6 - 1 (P6)

Appartement n°25	Vol 3 (W.C) - Vol 8 (Cuisine)	Plafonds	Plafond plaque plâtre pièces humides	S18 - S19	Sondage et extension de la zone homogène du prélèvement P6		002VZ00023 n°6 - 1	P6	Plafond plaque plâtre pièces humides	Négatif	Négatif sur analyse
