## Rapport de mission de repérage des matériaux et produits contenant de l'amiante avant travaux

| Adresse : | 2BIS RUE DE LA MAIRIE - RUE DU CHENE |
| Date du repérage : | 22/05/2017 |
| Désignation : | Appartement n° 4 de type 3 situé au 01 er étage |

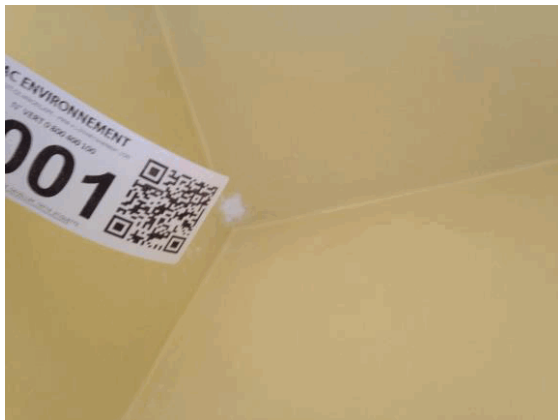
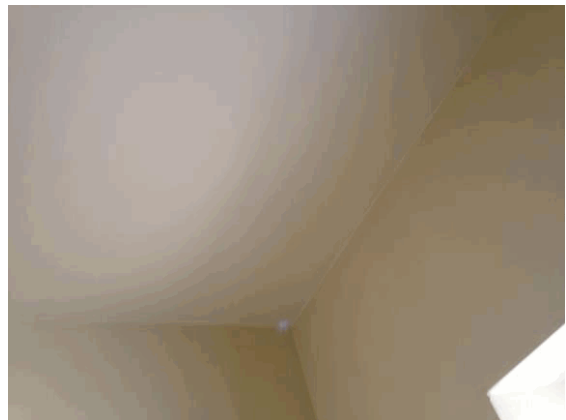
002HD001507 n°1 - 1 (P1)

| Plan | Localisation | Composant | Partie composant | Descriptif de l'action menée | | | | Laboratoire | | | Conclusion |
|---|--|---|--|---|--|---|---|---|---|---|---|
| Appartement n°4 | Vol 3 (Cuisine) | Faux plafonds | Plafond plaque plâtre pièces humides | P1 | Réalisation d'un prélèvement | | 002HD001507 n°1 - 1 - 002HD001507 n°1 - 2 | P1 | Matériau plâtreux blanc en vrac + peinture non séparable + papiers peints non séparable | Négatif | Négatif sur analyse |

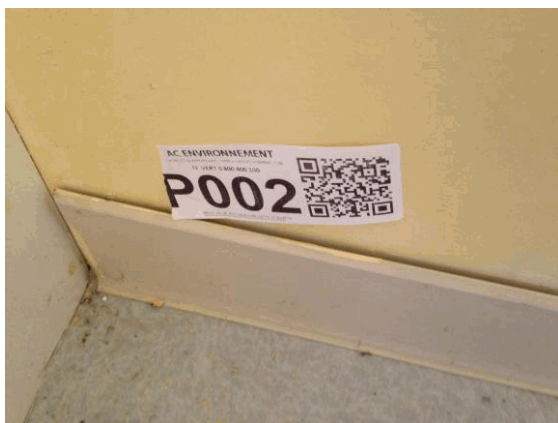
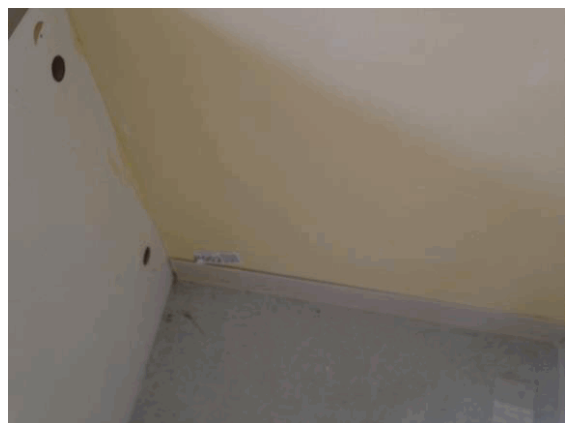
002HD001507 n°2 - 1 (P2)

| Plan | Localisation | Composant | Partie composant | Descriptif de l'action menée | | | | Laboratoire | | | Conclusion |
|---|---|---|---|---|--|---|---|---|---|---|---|
| Appartement n°4 | Vol 3 (Cuisine) | Revêtement de mur | Colle de plinthe plastique | P2 | Réalisation d'un prélèvement | | 002HD001507 n°2 - 1 - 002HD001507 n°2 - 2 | P2 | Colle polymère jaune en vrac avec couche en papier et poussières | Négatif | Négatif sur analyse |

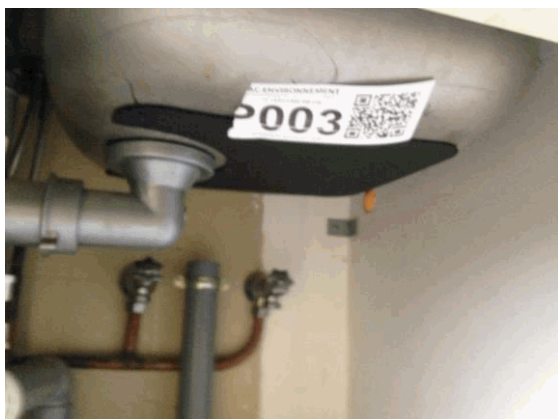
002HD001507 n°3 - 1 (P3)

| Plan | Localisation | Composant | Partie composant | Descriptif de l'action menée | | | | Laboratoire | | | Conclusion |
|---|---|---|---|---|--|---|---|---|--|---|--|
| Appartement n°4 | Vol 3 (Cuisine) | Evier | Tampon bitumineux | P3 | Réalisation d'un prélèvement | | 002HD001507 n°3 - 1 | P3 | Tampon bitumineux noir | Négatif | Négatif sur analyse |

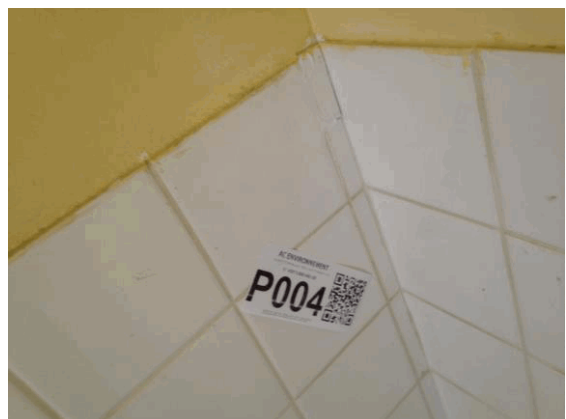
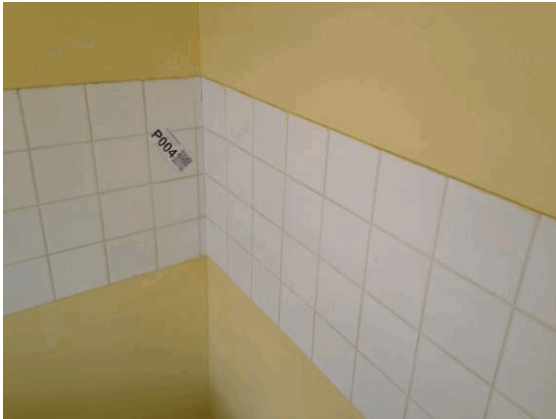
002HD001507 n°4 - 1 (P4)

| Plan | Localisation | Composant | Partie composant | Descriptif de l'action menée | | | | Laboratoire | | | Conclusion |
|---|---|---|---|---|--|---|---|---|---|---|---|
| Appartement n°4 | Vol 3 (Cuisine) | Revêtement de mur | Colle de carrelage (faïence cuisine) | P4 | Réalisation d'un prélèvement | | 002HD001507 n°4 - 1 - 002HD001507 n°4 - 2 | P4 | Colle beige non séparable + couche plâtreuse blanche non séparable + peinture non séparable | Négatif | Négatif sur analyse |

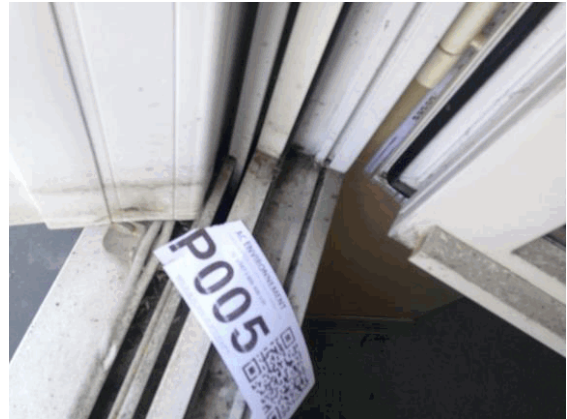
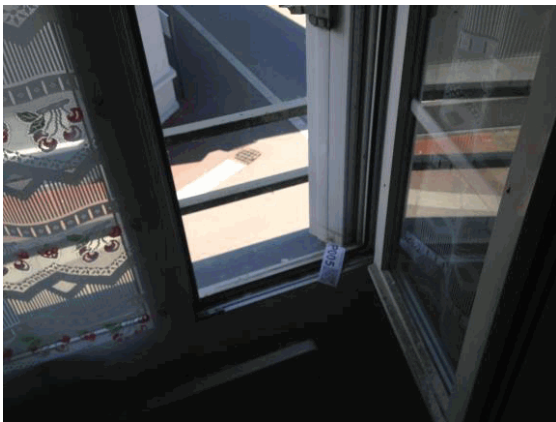
002HD001507 n°5 - 1 (P5)

| Plan | Localisation | Composant | Partie composant | Descriptif de l'action menée | | | | Laboratoire | | | Conclusion |
|---|---|---|--|---|---|---|---|---|---|---|---|
| Appartement n°4 | Vol 3 (Cuisine) | Menuiseries | Ensemble des joint d'étanchéité de la menuiserie | P5 | Réalisation d'un prélèvement | | 002HD001507 n°5 - 1 - 002HD001507 n°5 - 2 | P5 | Matériau souple noir non séparable + matériau souple gris non séparable + matériau fibreux gris avec poussières | Négatif | Négatif sur analyse |

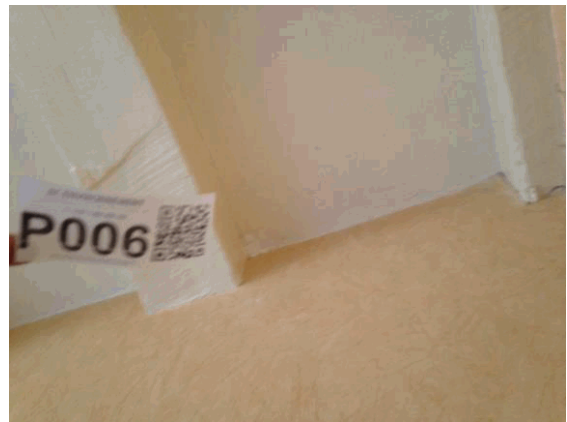
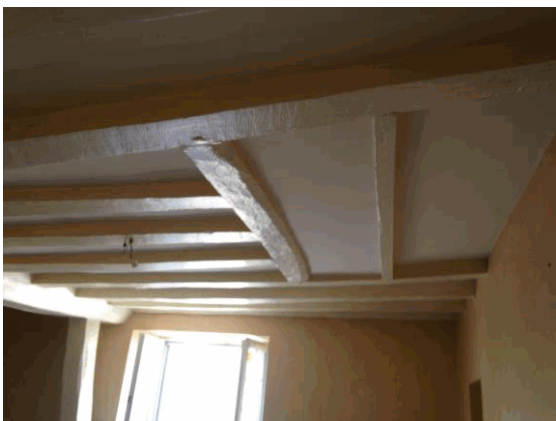
002HD001507 n°6 - 1 (P6)

| Plan | Localisation | Composant | Partie composant | Descriptif de l'action menée | | | | Laboratoire | | | Conclusion |
|---|--|---|--|---|--|---|---|---|---|---|---|
| Appartement n°4 | Vol 6 (Séjour) | Faux plafonds | Enduit plâtre (Plafond pièces sèches) | P6 | Réalisation d'un prélèvement | | 002HD001507 n°6 - 1 - 002HD001507 n°6 - 2 | P6 | Enduit plâtreux blanc en vrac avec poussières + peinture non séparable | Négatif | Négatif sur analyse |

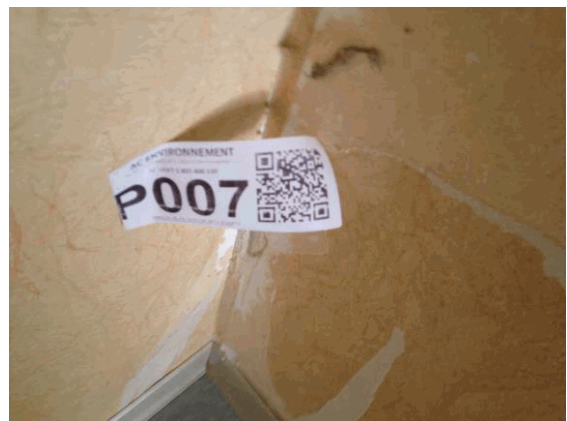
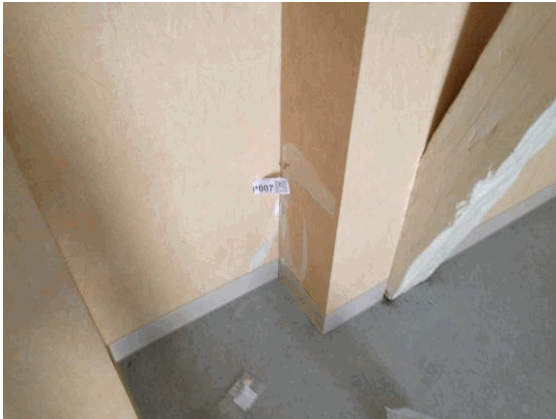
002HD001507 n°7 - 1 (P7)

| Plan | Localisation | Composant | Partie composant | Descriptif de l'action menée | | | | Laboratoire | | | Conclusion |
|---|--|---|--|---|--|---|---|---|--|---|---|
| Appartement n°4 | Vol 5 (Chambre 2) | Cloisons légères ou préfabriquées | Cloison et doublage plaque plâtre pièces sèches | P7 | Réalisation d'un prélèvement | | 002HD001507 n°7 - 1 - 002HD001507 n°7 - 2 | P7 | Matériau plâtreux blanc en vrac + peinture non séparable + carton non séparable + papier non séparable | Négatif | Négatif sur analyse |

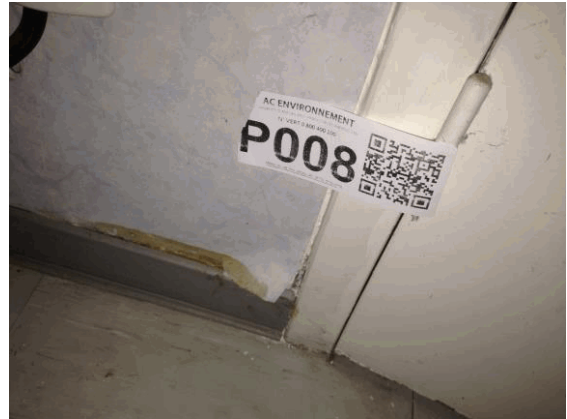
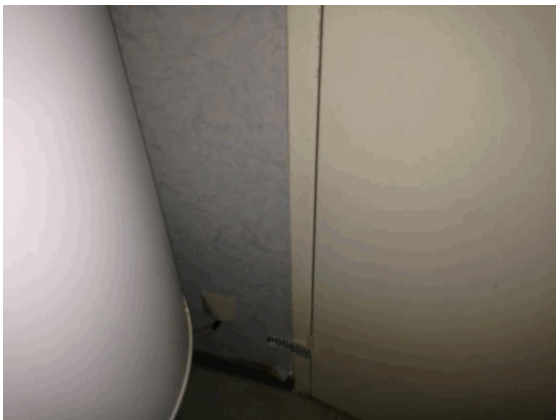
002HD001507 n°8 - 1 (P8)

| Plan | Localisation | Composant | Partie composant | Descriptif de l'action menée | | | | Laboratoire | | | Conclusion |
|---|--|---|--|---|--|---|---|---|--|---|---|
| Appartement n°4 | Vol 1 (SDB) | Cloisons légères ou préfabriquées | Cloison et doublage plaque plâtre pièces humides | P8 | Réalisation d'un prélèvement | | 002HD001507 n°8 - 1 - 002HD001507 n°8 - 2 | P8 | Matériau plâtreux blanc en vrac + peinture non séparable + carton non séparable | Négatif | Négatif sur analyse |

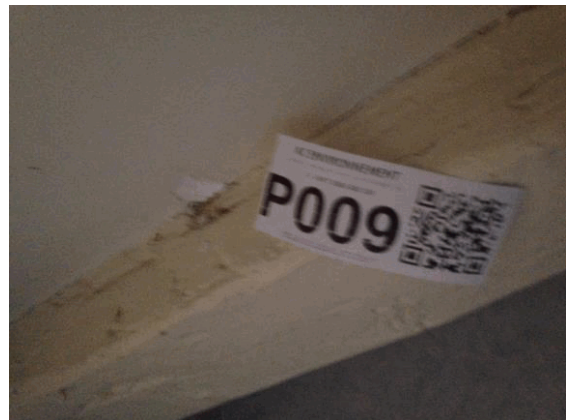
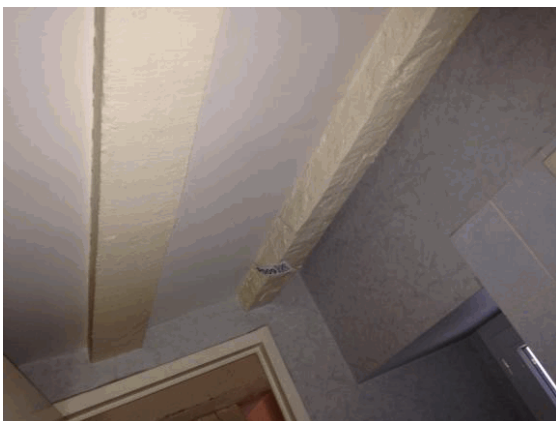
002HD001507 n°9 - 1 (P9)

| Plan | Localisation | Composant | Partie composant | Descriptif de l'action menée | | | | Laboratoire | | | Conclusion |
|---|--|---|--|---|--|---|---|---|---|---|---|
| Appartement n°4 | Vol 1 (SDB) | Faux plafonds | Enduit plâtre entre solive bois (Plafond pièces humides) | P9 | Réalisation d'un prélèvement | | 002HD001507 n°9 - 1 - 002HD001507 n°9 - 2 | P9 | Enduit plâtreux blanc en vrac + peinture non séparable | Négatif | Négatif sur analyse |

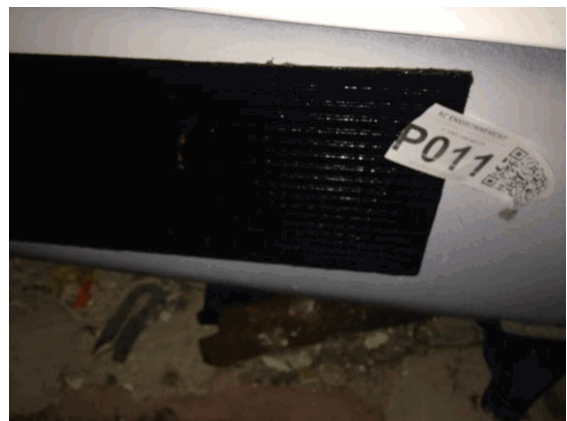
002HD001507 n°11 - 1 (P11)

| Plan | Localisation | Composant | Partie composant | Descriptif de l'action menée | | | | Laboratoire | | | Conclusion |
|---|---|---|---|---|--|---|---|---|--|---|--|
| Appartement n°4 | Vol 1 (SDB) | Baignoire | Tampon bitumineux | P11 | Réalisation d'un prélèvement | | 002HD001507 n°11 - 1 | P11 | Tampon bitumineux noir | Négatif | Négatif sur analyse |

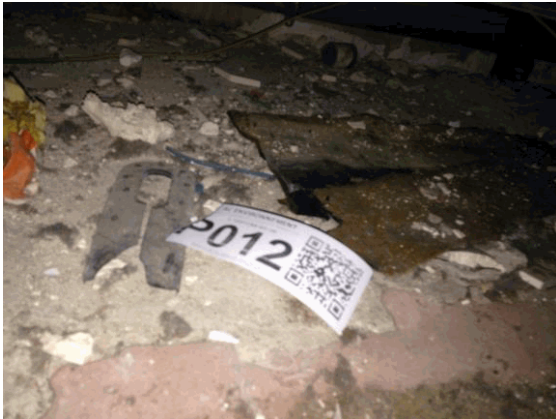
002HD001507 n°12 - 1 (P12)

| Plan | Localisation | Composant | Partie composant | Descriptif de l'action menée | | | | Laboratoire | | | Conclusion |
|---|---|---|---|---|--|---|---|---|--|---|--|
| Appartement n°4 | Vol 1 (SDB) | Baignoire | Tampon bitumineux noir et fibreux jaune au sol (résidu) | P12 | Réalisation d'un prélèvement | | 002HD001507 n°12 - 1 | P12 | Tampon bitumineux noir avec poussières | Négatif | Négatif sur analyse |

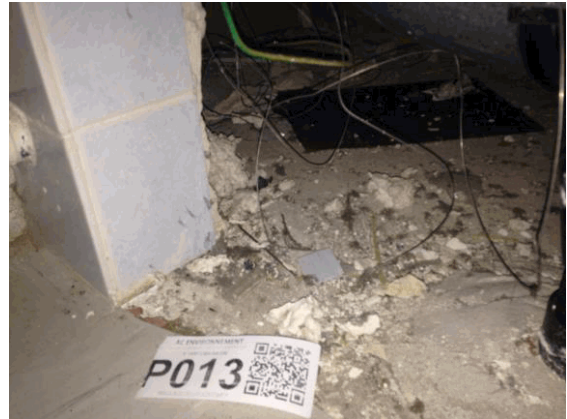
002HD001507 n°13 - 1 (P13)

| Plan | Localisation | Composant | Partie composant | Descriptif de l'action menée | | | | Laboratoire | | | Conclusion |
|---|--|---|--|---|--|---|---|---|--|---|---|
| Appartement n°4 | Vol 1 (SDB) | Murs et cloisons | Joint de scellement tablier baignoire | P13 | Réalisation d'un prélèvement | | 002HD001507 n°13 - 1 | P13 | Matériau plâtreux blanc avec poussières | Négatif | Négatif sur analyse |

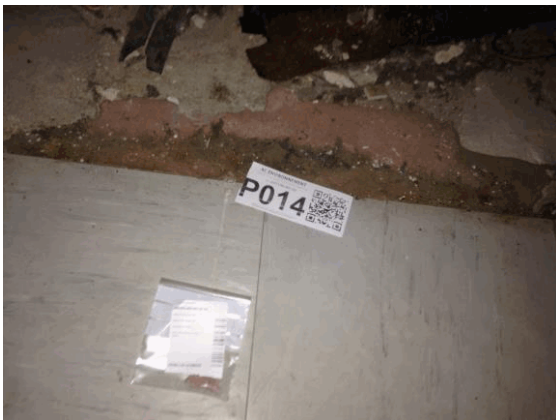
002HD001507 n°14 - 1 (P14)

| Plan | Localisation | Composant | Partie composant | Descriptif de l'action menée | | | | Laboratoire | | | Conclusion |
|---|---|---|---|---|---|---|---|---|--|---|---|
| Appartement n°4 | Vol 1 (SDB) | Revêtement de sol | Ragréage rose | P14 | Réalisation d'un prélèvement | | 002HD001507 n°14 - 1 | P14 | Colle polymère jaune non séparable + ragréage rose + ragréage gris non séparable | Négatif | Négatif sur analyse |

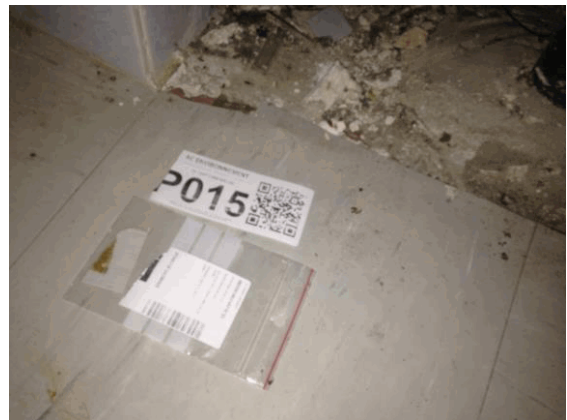
002HD001507 n°15 - 1 (P15)

| Plan | Localisation | Composant | Partie composant | Descriptif de l'action menée | | | | Laboratoire | | | Conclusion |
|---|---|---|---|---|---|---|---|---|--|---|---|
| Appartement n°4 | Vol 1 (SDB) | Revêtement de sol | Dalles dures grises avec colle jaune | P15 | Réalisation d'un prélèvement | | 002HD001507 n°15 - 1 | P15 | Revêtement cassant gris + colle polymère jaune + ragréage rose non séparable + matériau souple beige non séparable | Négatif | Négatif sur analyse |

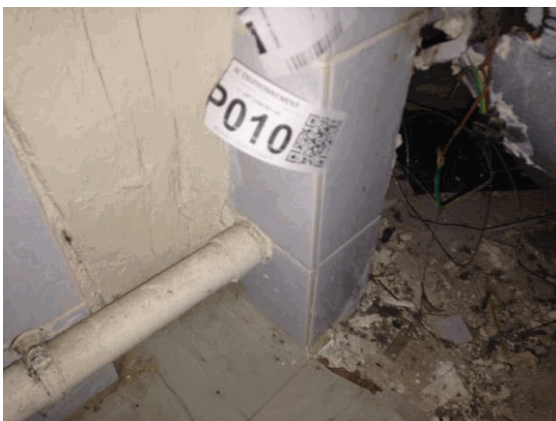
002HD001507 n°10 - 1 (P10)

| Plan | Localisation | Composant | Partie composant | Descriptif de l'action menée | | | | Laboratoire | | | Conclusion |
|---|---|---|---|---|---|---|---|---|--|---|---|
| Appartement n°4 | Vol 1 (SDB) | Revêtement de mur | Colle de carrelage (faïence sdb) | P10 | Réalisation d'un prélèvement | | 002HD001507 n°10 - 1 | P10 | Colle beige non séparable + couche plâtréuse blanche non séparable | Négatif | Négatif sur analyse |

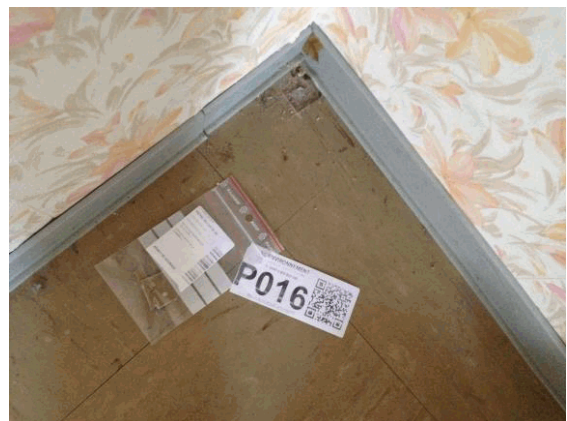
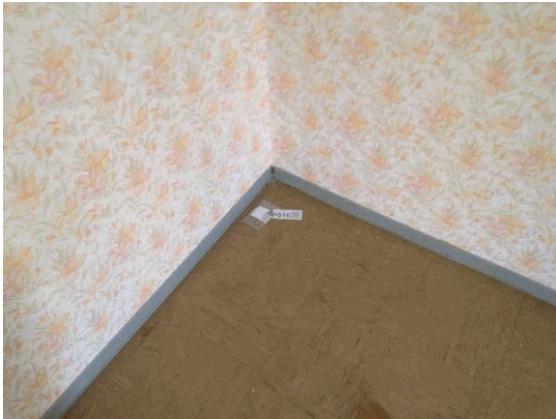
002HD001507 n°16 - 1 (P16)

| Plan | Localisation | Composant | Partie composant | Descriptif de l'action menée | | | | Laboratoire | | | Conclusion |
|---|---|---|---|---|---|---|---|---|--|---|---|
| Appartement n°4 | Vol 4 (Chambre 1) | Revêtement de sol | Dalles dures marrons avec colle jaune | P16 | Réalisation d'un prélèvement | | 002HD001507 n°16 - 1<br>-<br>002HD001507 n°16 - 2 | P16 | Revêtement cassant marron + colle polymère jaune + ragréage rose non séparable | Négatif | Négatif sur analyse |

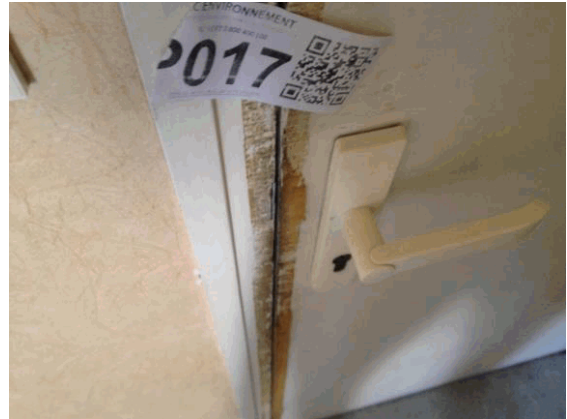
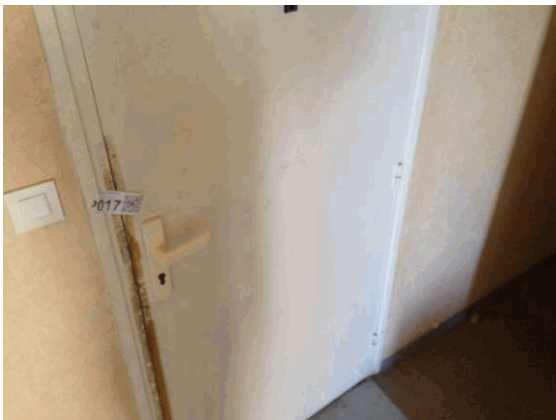
002HD001507 n°17 - 1 (P17)

| Plan | Localisation | Composant | Partie composant | Descriptif de l'action menée | | | | Laboratoire | | | Conclusion |
|---|--|---|--|---|--|---|---|---|--|---|---|
| Appartement n°4 | Vol 6 (Séjour) | Menuiseries | Joint mousse avec colle jaune porte d'entrée | P17 | Réalisation d'un prélèvement | | 002HD001507 n°17 - 1 - 002HD001507 n°17 - 2 | P17 | Mousse beige avec poussières + peinture non séparable + toile fibreuse blanche non séparable + bois en faible quantité non séparable | Négatif | Négatif sur analyse |

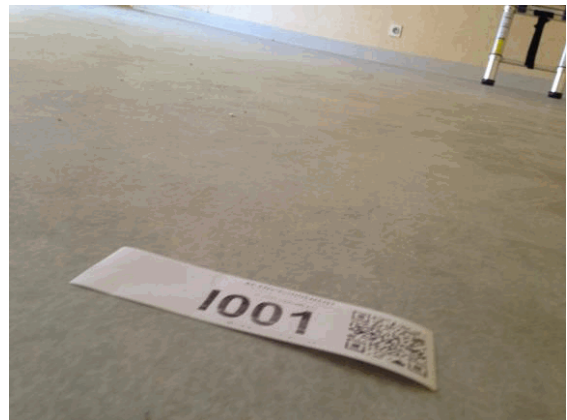
| Plan | Localisation | Composant | Partie composant | Descriptif de l'action menée | | | | Laboratoire | | | Conclusion |
|---|---|---|--|---|---|---|---|---|--|---|--|
| Appartement n°4 | Vol 6 (Séjour) | Revêtement de sol | Lino avec ragréage supplémentaire (sur revêtement d'origine) | I1 | | | I1 - 1 | | | | Aucun prélèvement réalisé à la demande du client sur les revêtements de sols non d'origines. |
| Appartement n°4 | Vol 3 (Cuisine) | Revêtement de sol | Lino avec ragréage supplémentaire (sur revêtement d'origine) | I1 | | | I1 - 1 | | | | Aucun prélèvement réalisé à la demande du client sur les revêtements de sols non d'origines. |

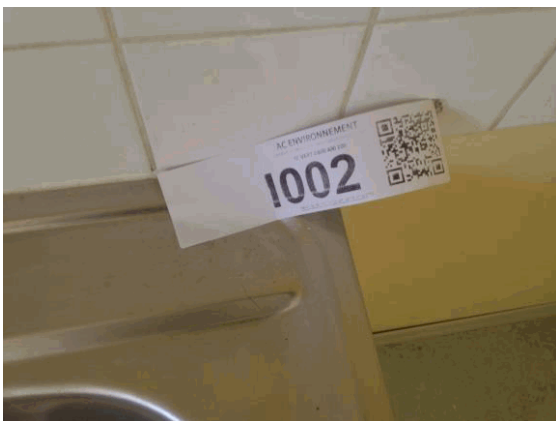
| Plan | Localisation | Composant | Partie composant | Descriptif de l'action menée | | | | Laboratoire | | | Conclusion |
|---|---|---|---|---|--|---|---|---|--|---|--|
| Appartement n°4 | Vol 3 (Cuisine) | Evier | Mastic étanchéité | I2 | | | I2 - 1 | | | | Aucun prélèvement réalisé à la demande du client sur l'ensemble des mastics des appareils sanitaires et équipements divers |
