Rapport de mission de repérage des matériaux et produits contenant de l'amiante avant travaux

Adresse :	4, PLACE ADAM BECKER - PLACE ADAM BECKER
CP - Ville :	53270 BLANDOUET
Référence client :	_00483000010000100002_
Date du repérage :	06/06/2017
Désignation :	Appartement n° 2 de type 3 situé au 01 er étage

C	Opérateur de repérage	D	Personne autorisant l'émission du rapport conformément à la norme NF 46-020
Compagnie & Siret :	AC Environnement (N° 441355914)	Nom :	MORA Denis
Nom :	JOUSSELIN David	Date du rapport :	20/06/2017
Accompagnateur :	H.MERCIER (A Riorges, le 20/06/2017	
Date de repérage :	06/06/2017

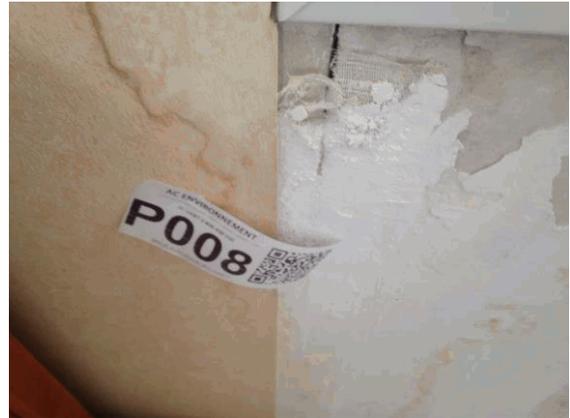
002HD001524 n°8 - 1 (P8)

Appartement n°2	Vol 2 (Séjour / Cuisine)	Cloisons légères ou préfabriquées	Cloison et doublage plaque plâtre pièces sèches	P8	Réalisation d'un prélèvement		002HD0015 24 n°8 - 1 - 002HD0015 24 n°8 - 2	P8	Enduit plâtreux blanc en vrac + toile fibreuse blanche non séparable	Négatif	Négatif sur analyse
Appartement n°2	Vol 2 (Séjour / Cuisine) - Vol 5 (Dégagement) - Vol 7 (Chambre 2) - Vol 6 (Chambre 1) - Vol 1 (escalier)	Cloisons légères ou préfabriquées	Cloison et doublage plaque plâtre pièces sèches	P8 - S10 - S11 - S12 - S13	Sondage et extension de la zone homogène du prélèvement P8		002HD0015 24 n°8 - 1 - 002HD0015 24 n°8 - 2	P8	Enduit plâtreux blanc en vrac + toile fibreuse blanche non séparable	Négatif	Négatif sur analyse
Appartement n°2	Vol 2 (Séjour / Cuisine)	Menuiseries	Ensemble des joints d'étanchéité de la menuiserie	P9	Réalisation d'un prélèvement	Jnt noir / gris	002HD0015 24 n°9 - 1 - 002HD0015 24 n°9 - 2	P9	Matériau souple noir avec poussières + matériau souple blanc	Négatif	Négatif sur analyse

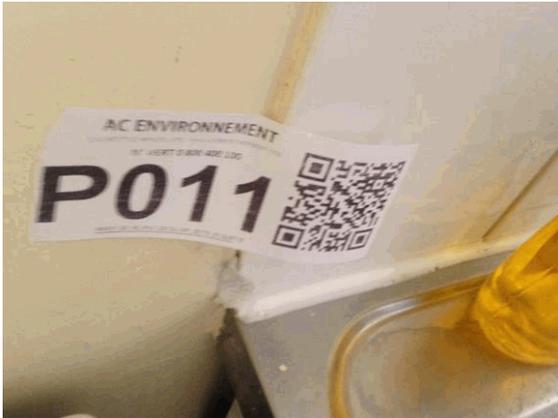
002HD001524 n°11 - 1 (P11)

P11	Revêtement de mur	Revêtement de mur	Colle grise + joint cassant blanc en faible quantité non séparable + peinture non séparable - -	Appartement n °2 - Vol 2 (Séjour / Cuisine)	
P12	Equipements divers et accessoires	Evier	Tampon bitumineux noir - -	Appartement n °2 - Vol 2 (Séjour / Cuisine)

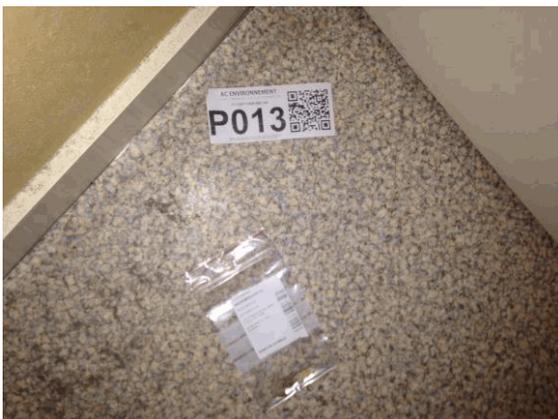
002HD001524 n°13 - 1 (P13)

P13	Revêtement de sol	Revêtement de sol	Revêtement souple gris + colle polymère jaune avec poussières non séparable + ragréage gris non séparable + peintures multiples en faible quantité non séparable + ragréage rose en faible quantité non - -	Appartement n °2 - Vol 6 (Chambre 1)	
-----	-------------------	-------------------	---	--------------------------------------	--
