## Rapport de mission de repérage des matériaux et produits contenant de l'amiante avant travaux

Adresse :	RUE DU PETIT ROCHER
CP - Ville :	53270 STE SUZANNE
Référence client :	_0051300003_
Date du repérage :	03/04/2017
Désignation :	Bâtiment composé de 1 cage et de 1 étage

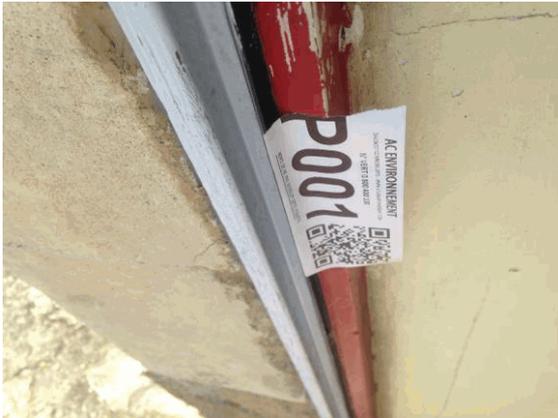
002HD001442 n°1 - 1 (P1)

Fraction Analysée	Technique analytique et date d'analyse	Résultat	Type d'amiante	Nb de préparations
▶ Matériau souple noir + peinture non séparable	META le 21/04/2017	Amiante non détecté	---	1

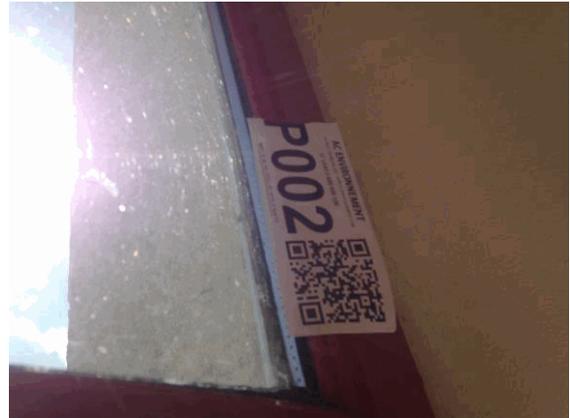
002HD001442 n°2 - 1 (P2)

Fraction Analysée	Technique analytique et date d'analyse	Résultat	Type d'amiante	Nb de préparations
▶ Mousse noire avec poussières + peinture en faible quantité non séparable	META le 21/04/2017	Amiante non détecté	---	1

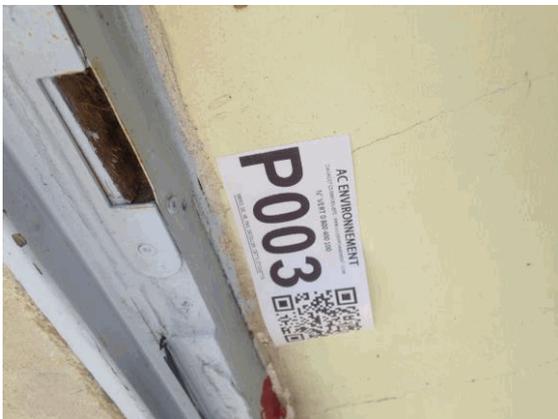
002HD001442 n°3 - 1 (P3)

Fraction Analysée	Technique analytique et date d'analyse	Résultat	Type d'amiante	Nb de préparations
▶ Matériau souple incolore avec poussières + peinture non séparable + matériau blanc	META le 22/04/2017	Amiante non détecté	---	2

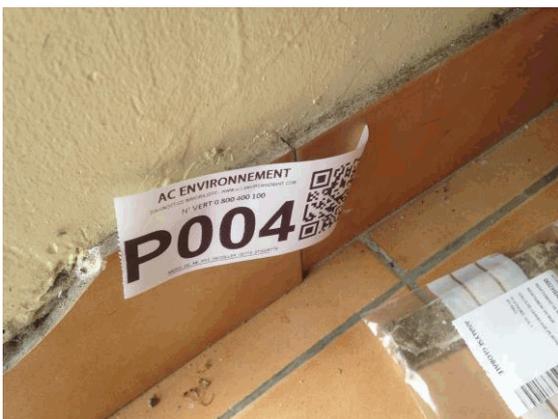
002HD001442 n°4 - 1 (P4)

Fraction Analysée	Technique analytique et date d'analyse	Résultat	Type d'amiante	Nb de préparations
▶ Colle beige + couche plâtreuse blanche non séparable	META le 22/04/2017	Amiante non détecté	---	1
Carrelage		Non analysé

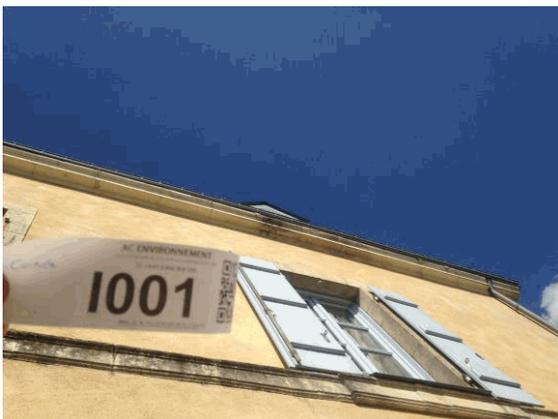
I1 - 1

Localisation	Matériau	Justification
Vol 5 (Façade avant)	Corniche	inaccessible sans nacelle
Vol 6 (Pignon droit)	Corniche	inaccessible sans nacelle
Vol 7 (Façade arrière)	Corniche	inaccessible sans nacelle
Vol 6 (Pignon droit)	Enduit	inaccessible sans nacelle
Vol 7 (Façade arrière)	Enduit	inaccessible sans nacelle
