## Rapport de mission de repérage des matériaux et produits contenant de l'amiante avant travaux

Adresse :	20 RUE DE CHALONS - ANCIEN HOSPICE
CP - Ville :	53950 LA CHAPELLE ANTHENAISE
Référence client :	_00545000010000100001_
Date du repérage :	28/06/2017
Désignation :	Appartement n° 1 de type 3 situé au RDC

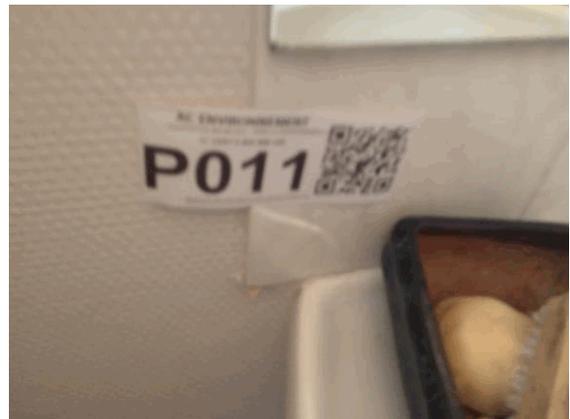
002LQ001386 n°11 - 1 (P11)

Appartement n°1	Vol 2 (SDB)	Revêtement de mur	Colle de carrelage (faïence grise sdb)	P11	Réalisation d'un prélèvement		002LQ0013 86 n°11 - 1 - - 002LQ0013 86 n°11 - 2	P11	Colle beige en vrac + peinture	Négatif	Négatif sur analyse

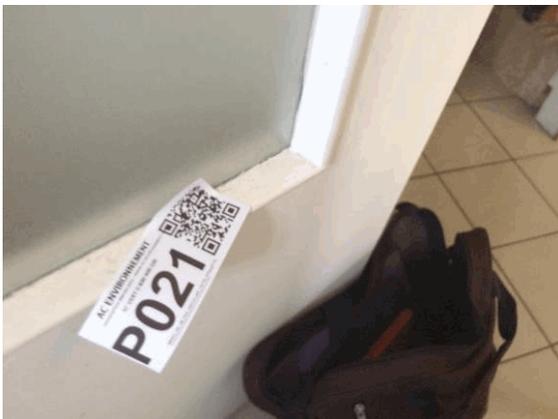
002LQ001386 n°21 - 1 (P21)

Appartement n°1	Vol 5 (Séjour)	Menuiseries	Mastic vitrier porte intérieures	P21	Réalisation d'un prélèvement		002LQ0013 86 n°21 - 1 - 002LQ0013 86 n°21 - 2	P21	Matériau souple blanc + peinture	Négatif	Négatif sur analyse
