Rapport de mission de repérage des matériaux et produits contenant de l'amiante avant travaux

Adresse :	20 RUE DE CHALONS - ANCIEN HOSPICE
CP - Ville :	53950 LA CHAPELLE ANTHENAISE
Référence client :	_00545000010000100002_
Date du repérage :	17/08/2017
Désignation :	Appartement n° 2 de type 3 situé au 01 ^{er} étage

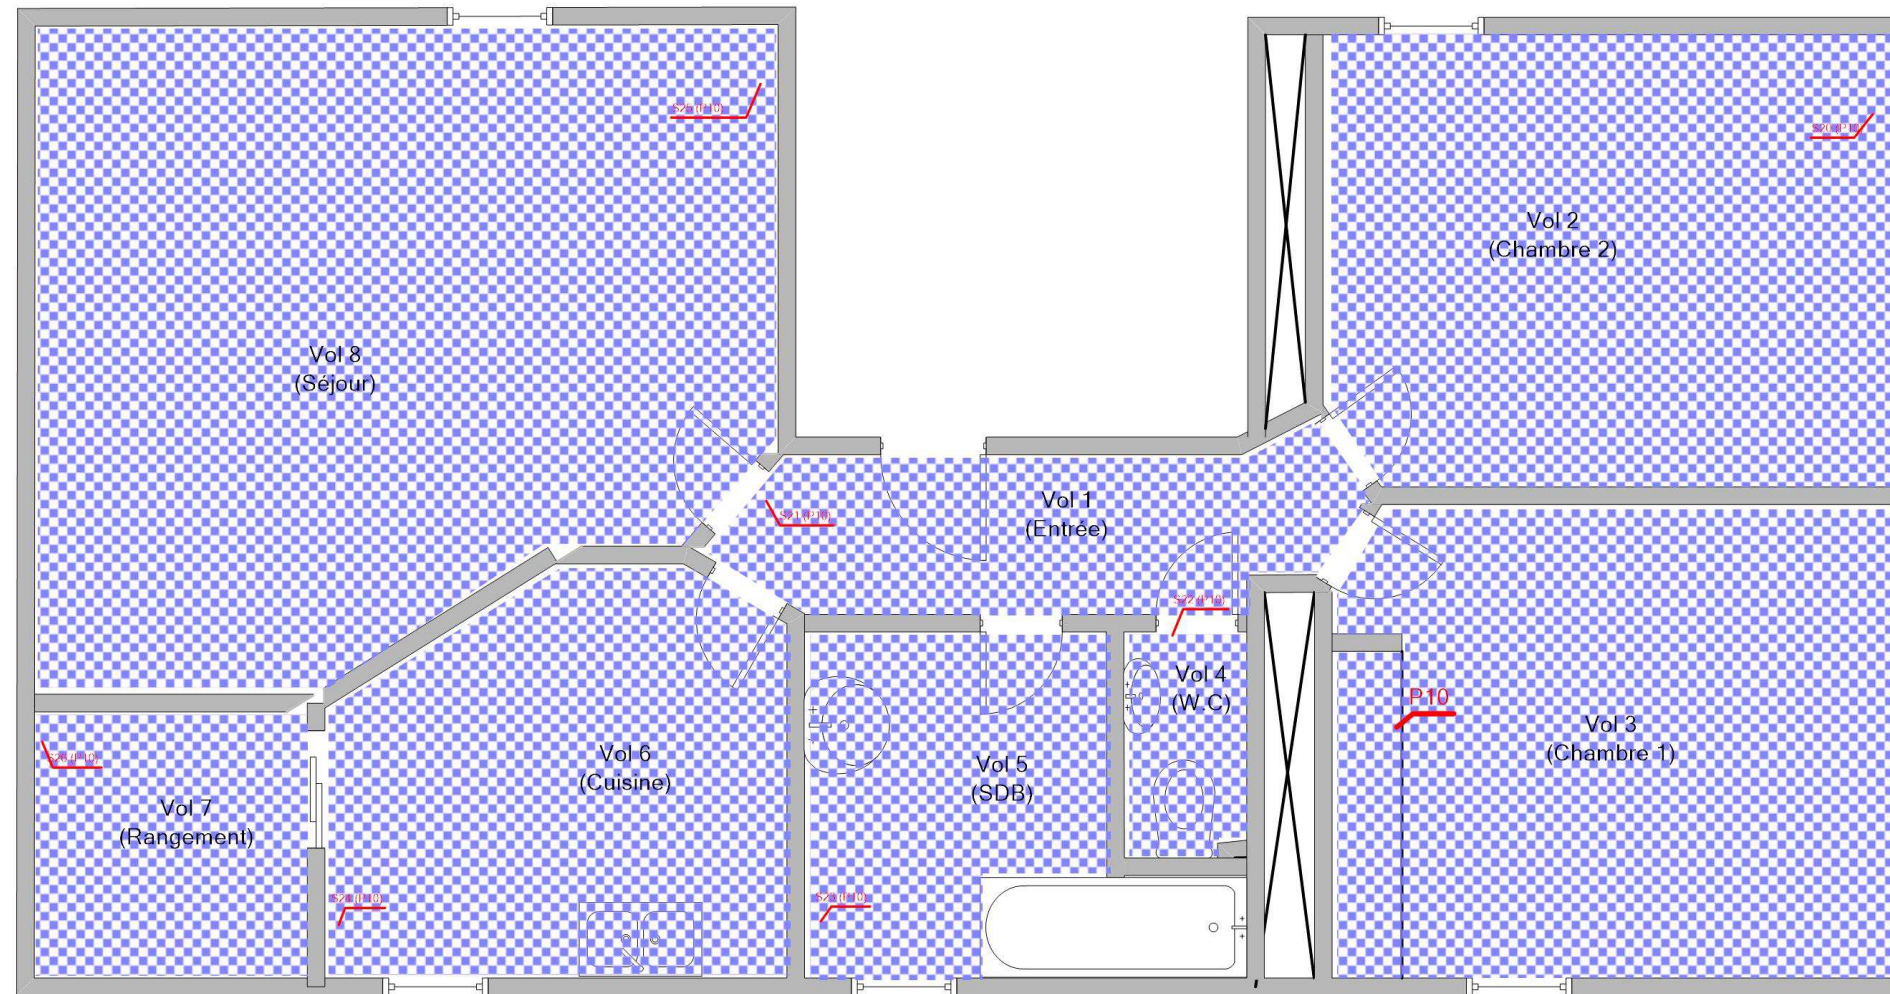
APPARTEMENT N°2 - MPCA REVÊTEMENT DE SOL

P10 : Lés plastiques gris + colle jaune + ragréage rose + ragréage blanc

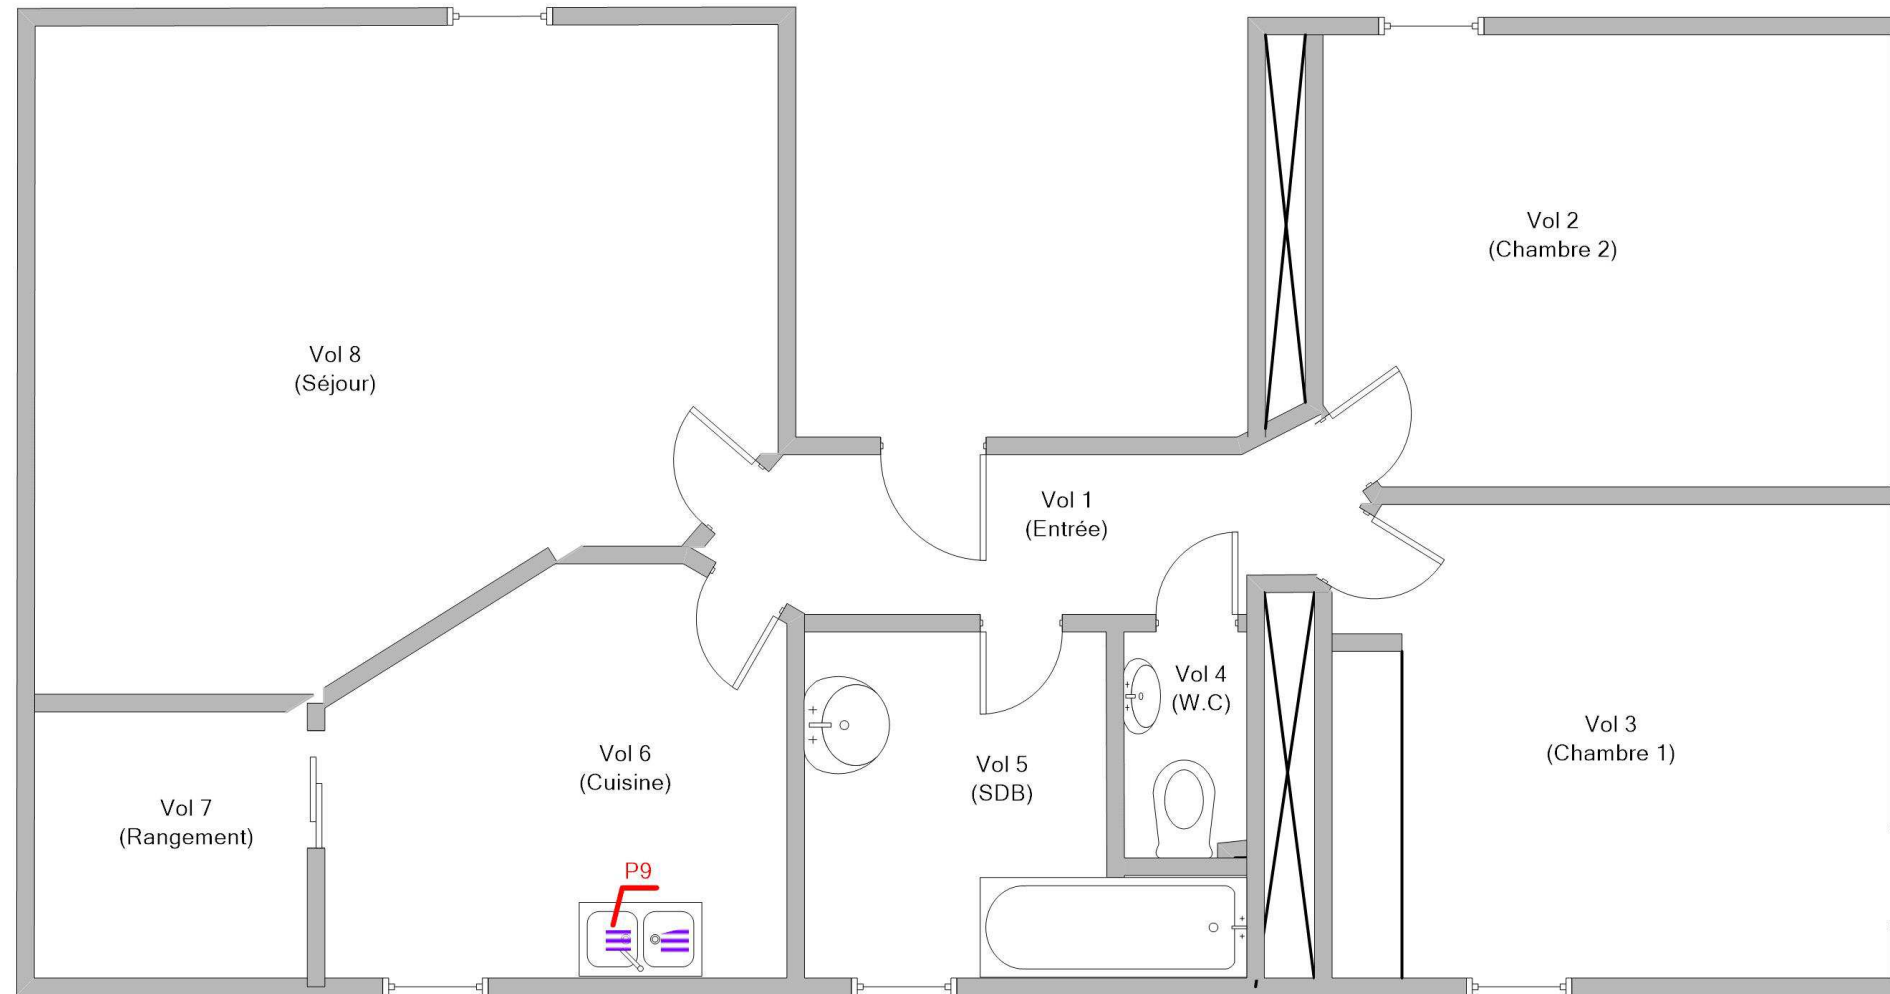
APPARTEMENT N°2 - MPCA EQUIPEMENTS DIVERS ET ACCESSOIRES

P9 : Tampon bitumineux évier

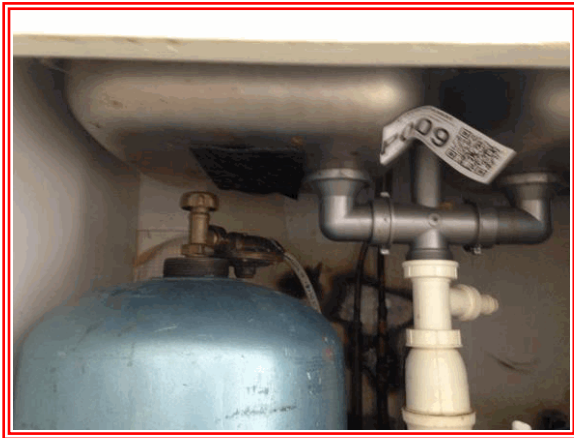
002VZ000101 n°9 - 1 (P9)

Localisation	Catégorie	Composant	Partie de composant	Sur avis / réf pré.
Vol 6 (Cuisine)	Equipements divers et accessoires	Evier	Tampon bitumineux	P9
Vol 3 (Chambre 1)	Revêtement de sol	Revêtement de sol	Lés plastiques gris avec sous-couche	P10
Vol 2 (Chambre 2)	Revêtement de sol	Revêtement de sol	Lés plastiques gris avec sous-couche	P10
Vol 1 (Entrée)	Revêtement de sol	Revêtement de sol	Lés plastiques gris avec sous-couche	P10
Vol 4 (W.C)	Revêtement de sol	Revêtement de sol	Lés plastiques gris avec sous-couche	P10
Vol 5 (SDB)	Revêtement de sol	Revêtement de sol	Lés plastiques gris avec sous-couche	P10
Vol 6 (Cuisine)	Revêtement de sol	Revêtement de sol	Lés plastiques gris avec sous-couche	P10
Vol 8 (Séjour)	Revêtement de sol	Revêtement de sol	Lés plastiques gris avec sous-couche	P10
Vol 7 (Rangement)	Revêtement de sol	Revêtement de sol	Lés plastiques gris avec sous-couche	P10

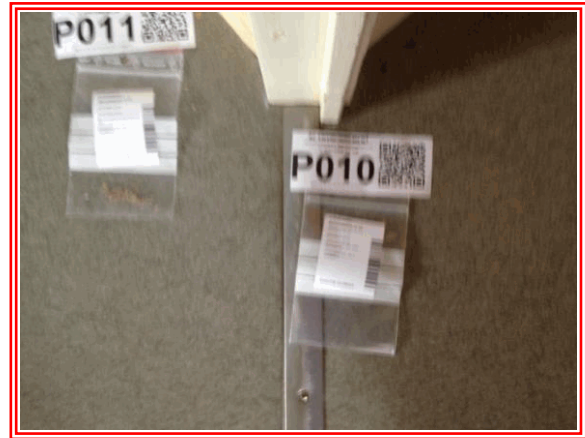
002VZ000101 n°10 - 1 (P10)

Plan	Localisation	Composant	Partie composant	Descriptif de l'action menée				Laboratoire			Conclusion
				Réf action	Observation	Précision loc.	Ref photo	Ref Prél.	Descriptif	Résultat	
Appartement n°2	Vol 3 (Chambre 1)	Revêtement de sol	Ragréage	P5	Réalisation d'un prélèvement		002VZ000 101 n°5 - 1 - 002VZ000 101 n°5 - 2	P5	Colle polymère jaune + ragréage gris + matériau gris en vrac	Négatif	Négatif sur analyse
Appartement n°2	Vol 2 (Chambre 2) - Vol 1 (Entrée) - Vol 4 (W.C) - Vol 5 (SDB) - Vol 6 (Cuisine) - Vol 7 (Rangement) - Vol 8 (Séjour)	Revêtement de sol	Ragréage	S13 - S14 - S15 - S16 - S17 - S18 - S19	Sondage et extension de la zone homogène du prélèvement P5		002VZ000 101 n°5 - 1 - 002VZ000 101 n°5 - 2	P5	Colle polymère jaune + ragréage gris + matériau gris en vrac	Négatif	Négatif sur analyse
Appartement n°2	Vol 3 (Chambre 1)	Revêtement de sol	Lés plastiques gris avec sous-couche	P10	Réalisation d'un prélèvement		002VZ000 101 n°10 - 1	P10	Revêtement souple gris + colle polymère jaune en faible quantité + ragréage rose en faible quantité + sous couche de ragréage blanche en faible quantité	Positif	Présence sur analyse
