Rapport de mission de repérage des matériaux et produits contenant de l'amiante avant travaux

Examen réalisé conformément à l'application du décret n°2011-629 du 3 juin 2011 modifiant le Code du travail relatif à la protection contre les risques sanitaires liés à une exposition à l'amiante dans les immeubles bâtis, à l'arrêté du 26 juin 2013 relatif au repérage des matériaux et produits de la liste C contenant de l'amiante et au contenu du rapport de repérage, à la norme NF 46-020 et ses annexes.

Adresse :	ANCIEN HOSPICE
CP - Ville :	53950 LA CHAPELLE ANTHENAISE
Référence client :	_0054500001_
Date du repérage :	04/04/2017
Désignation :	Bâtiment composé de 1 cage et de 2 étages

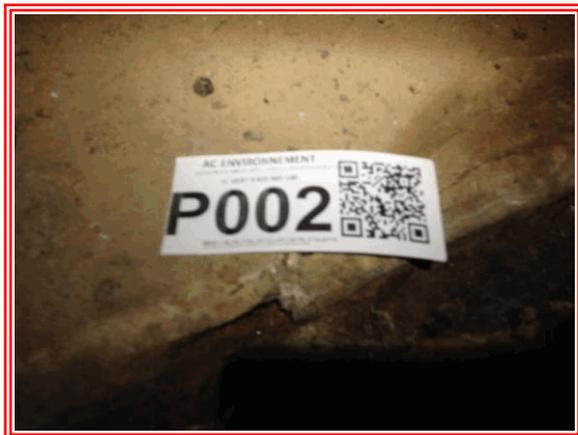
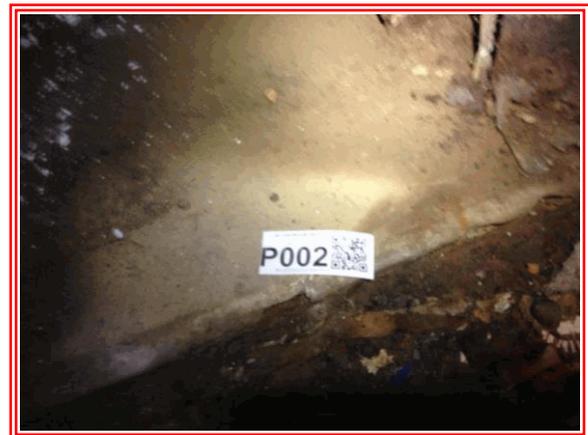
002LQ001027 n°2 - 1 (P2)

Localisation	Catégorie	Composant	Partie de composant	Sur avis / réf pré.
Vol 1 (Sous-sol)	Revêtement de sol	Revêtement de sol	Chappe maigre (base ciment)	P2

Plan	Localisation	Composant	Partie composant	Descriptif de l'action menée				Laboratoire			Conclusion
				Réf action	Observation	Précision loc.	Ref photo	Ref Prél.	Descriptif	Résultat	
Sous sol	Vol 1 (Sous-sol)	Revêtement de sol	Chappe maigre (base ciment)	P2	Réalisation d'un prélèvement		002LQ0010 27 n°2 - 1 - 002LQ0010 27 n°2 - 2	P2	Matériau compact gris hétérogène + peinture en faible quantité non séparable	Positif	Présence sur analyse

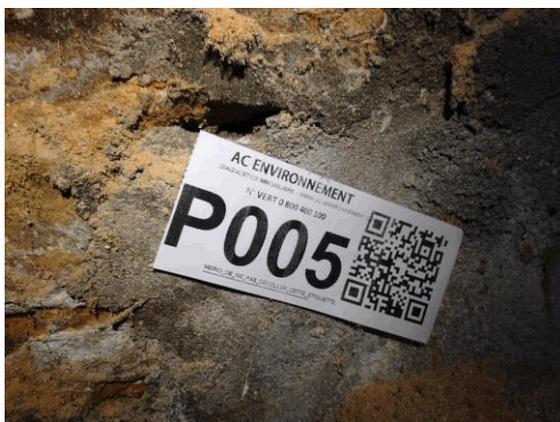
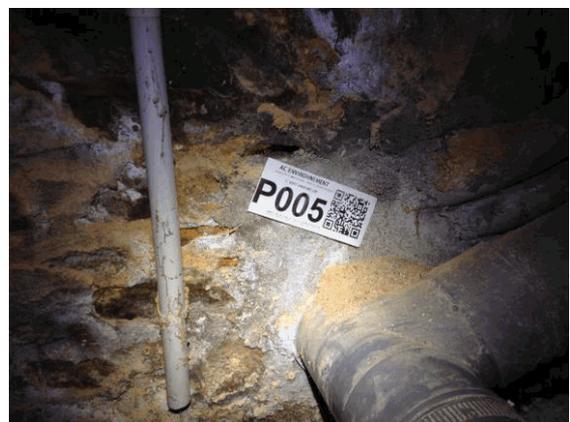
002LQ001027 n°5 - 1 (P5)

Sous sol	Vol 1 (Sous-sol)	Murs et cloisons	Enduit de rebouchage	P5	Réalisation d'un prélèvement	Conduits	002LQ0010 27 n°5 - 1 - 002LQ0010 27 n°5 - 2	P5	Enduit beige en faible quantité en vrac hétérogène + matériau compact gris hétérogène	Négatif	Négatif sur analyse
Étages	Vol 2 (PC RDC)	Cloisons légères ou préfabriquées	Jonction entre panneaux préfabriqués	P8	Réalisation d'un prélèvement	Cloisons plaques de plâtre	002LQ0010 27 n°8 - 1 - 002LQ0010 27 n°8 - 2	P8	Matériau plâtreux blanc en vrac + peinture + carton + toile fibreuse blanche + matériau plâtreux vert	Négatif	Négatif sur analyse

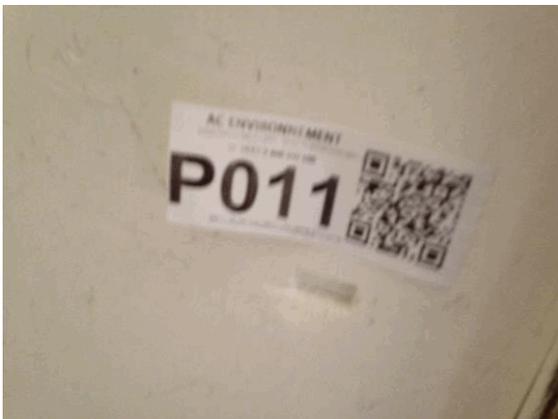
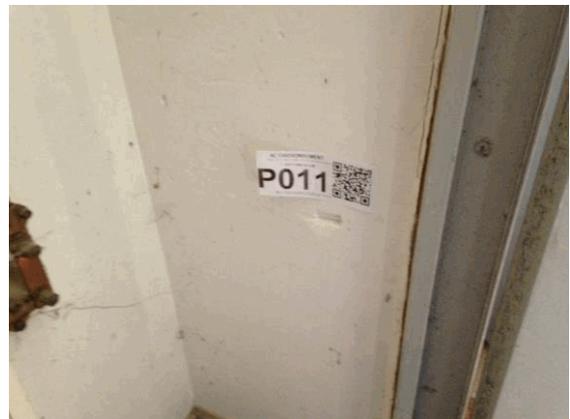
002LQ001027 n°11 - 1 (P11)

Etages	Vol 2 (PC RDC)	Murs et cloisons	Enduit plâtre	P11	Sondage et extension de la zone homogène du prélèvement P11	Scellement carreaux de plâtre	002LQ0010 27 n°11 - 1 - 002LQ0010 27 n°11 - 2	P11	Enduit plâtreux blanc en vrac + peinture	Négatif	Négatif sur analyse
Etages	Vol 3 (PC R+1)	Menuiseries	PVC 4/16/4	I1							Aucun prélèvement à la demande du client
Masse	Vol 5 (Masse)	Murs et cloisons	Enduit ciment	P15	Réalisation d'un prélèvement	Scellement marche	002LQ0010 27 n°15 - 1 - 002LQ0010 27 n°15 - 2	P15	Enduit compact gris hétérogène avec poussières + matériau bitumineux noir en faible quantité non séparable	Négatif	Négatif sur analyse

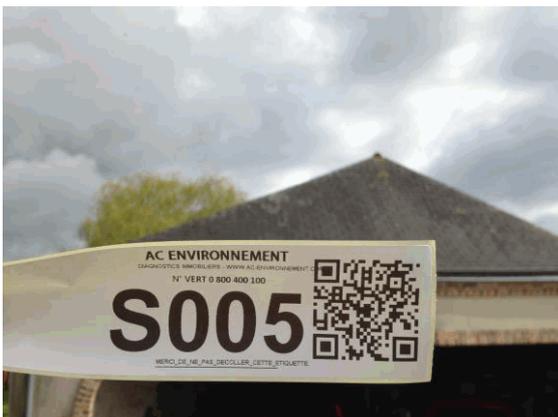
S5 - 1 (A5)

Plan	Localisation	Composant	Partie composant	Descriptif de l'action menée				Laboratoire			Conclusion
				Réf action	Observation	Précision loc.	Ref photo	Ref Prél.	Descriptif	Résultat	
Masse	Vol 6 (Toiture 1)	Ardoises	Ardoises naturelles	S5			S5 - 1				Matériau ne contenant pas d'amiante par nature
Masse	Vol 7 (Toiture 2)	Ardoises	Ardoises naturelles	S5			S5 - 1				Matériau ne contenant pas d'amiante par nature

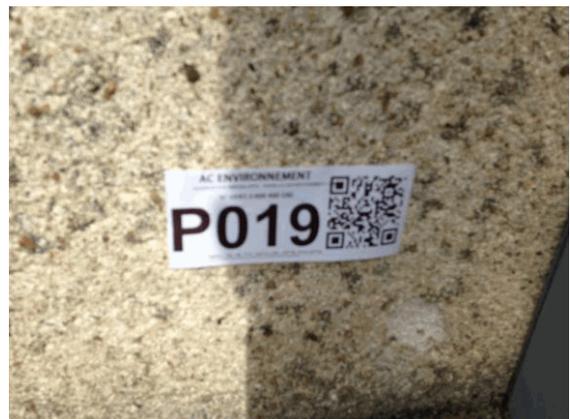
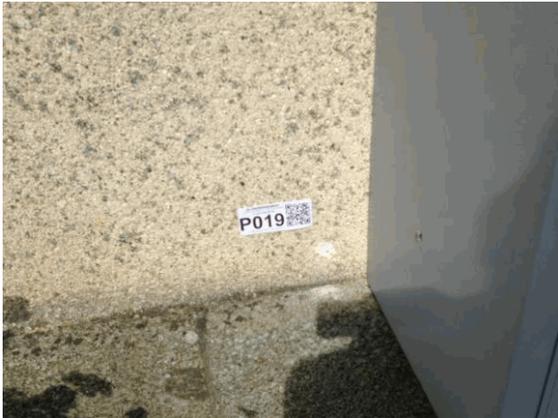
002LQ001027 n°19 - 1 (P19)

Pignon gauche	Vol 9 (Pignon 1)	Murs	Enduits projetés	S6	Sondage et extension de la zone homogène du prélèvement P19		002LQ0010 27 n°19 - 1 - 002LQ0010 27 n°19 - 2	P19	Enduit beige en vrac hétérogène	Négatif	Négatif sur analyse
Façade arrière	Vol 10 (Façade 2)	Murs	Enduits projetés	S7	Sondage et extension de la zone homogène du prélèvement P19		002LQ0010 27 n°19 - 1 - 002LQ0010 27 n°19 - 2	P19	Enduit beige en vrac hétérogène	Négatif	Négatif sur analyse
Pignon droit	Vol 11 (Pignon 2)	Murs	Enduits projetés	S8	Sondage et extension de la zone homogène du prélèvement P19		002LQ0010 27 n°19 - 1 - 002LQ0010 27 n°19 - 2	P19	Enduit beige en vrac hétérogène	Négatif	Négatif sur analyse

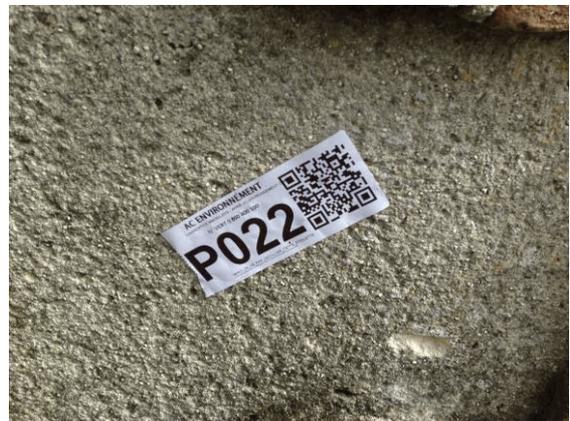
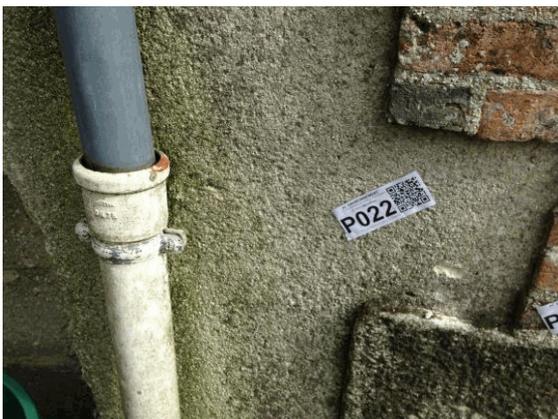
002LQ001027 n°22 - 1 (P22)

Façade garage	Vol 12 (Façade 3)	Murs	Enduits projetés	P22	Réalisation d'un prélèvement		002LQ0010 27 n°22 - 1 - 002LQ0010 27 n°22 - 2	P22	Enduit beige et gris en vrac hétérogène	Négatif	Négatif sur analyse
Pignon gauche garage	Vol 13 (Pignon 3)	Murs	Enduits projetés	S9	Sondage et extension de la zone homogène du prélèvement P22		002LQ0010 27 n°22 - 1 - 002LQ0010 27 n°22 - 2	P22	Enduit beige et gris en vrac hétérogène	Négatif	Négatif sur analyse
Pignon droit garage	Vol 14 (Pignon 4)	Murs	Enduits projetés	S10	Sondage et extension de la zone homogène du prélèvement P22		002LQ0010 27 n°22 - 1 - 002LQ0010 27 n°22 - 2	P22	Enduit beige et gris en vrac hétérogène	Négatif	Négatif sur analyse
