## Pré-rapport de mission de repérage des matériaux et produits contenant de l'amiante avant démolition

| Adresse : | 4 rue du Bas du Bourg - LE BOURG |
| Date du repérage : | 25/10/2016 |
| Désignation : | Appartement n° 1 de type 2 situé au RDC |

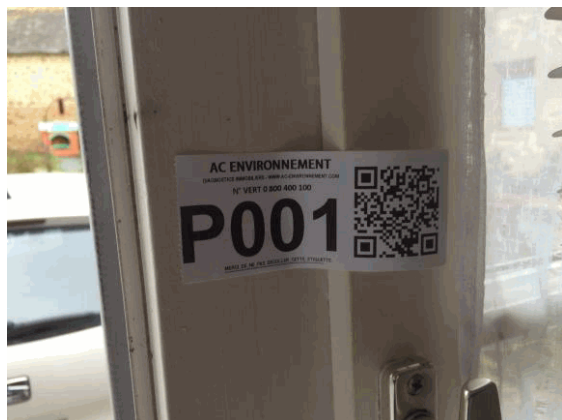
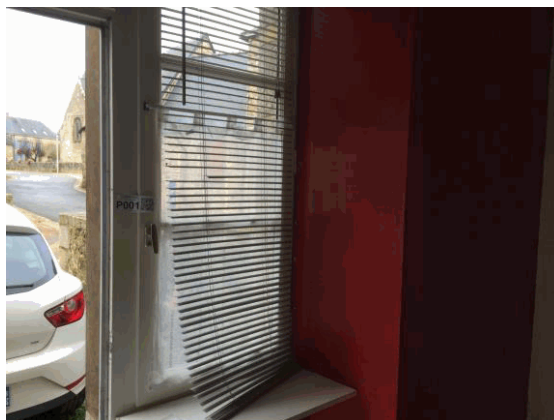
002OY000199 n°1 - 1 (P1)

| Plan | Localisation | Composant | Partie composant | Descriptif de l'action menée | | | | Laboratoire | | | Conclusion |
|---|---|---|---|---|---|---|---|---|---|---|---|
| logement 1 | Vol 1 (Séjour / Cuisine) | Menuiseries | Mastic vitrier | P1 | Réalisation d'un prélèvement | marron et noir | 002OY000<br>199 n°1 - 1<br>-<br>002OY000<br>199 n°1 - 2 | P1 | Mousse noire non séparable + matériau souple marron + peinture | Négatif | Négatif sur analyse |

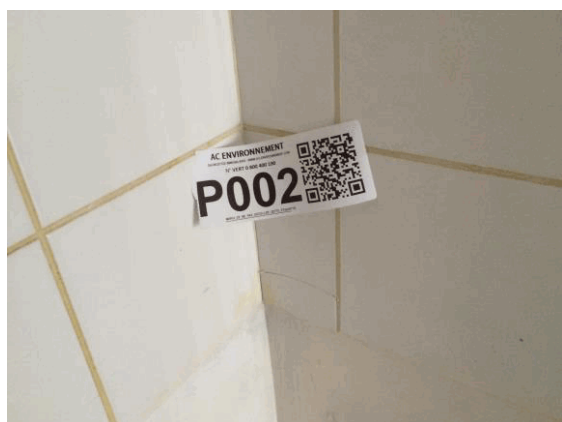
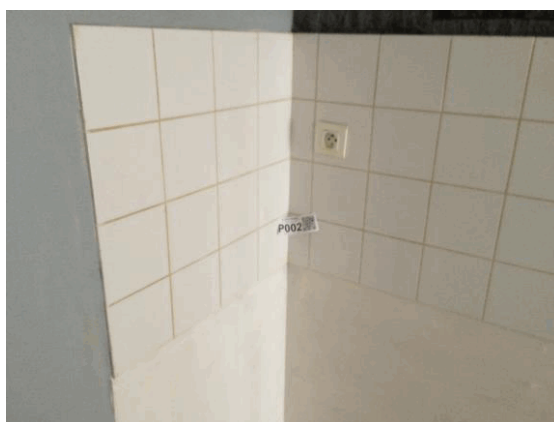
002OY000199 n°2 - 1 (P2)

| Plan | Localisation | Composant | Partie composant | Descriptif de l'action menée | | | | Laboratoire | | | Conclusion |
|---|---|---|---|---|---|---|---|---|---|---|---|
| logement 1 | Vol 1 (Séjour / Cuisine) | Revêtement de mur | Colle de carrelage (faïence) | P2 | Réalisation d'un prélèvement | blanches 15*15 cuisine | 002OY000<br>199 n°2 - 1 -<br>002OY000<br>199 n°2 - 2 | P2 | Colle beige + couche plâtreuse blanche avec couche cartonnée non séparable + peinture | Négatif | Négatif sur analyse |

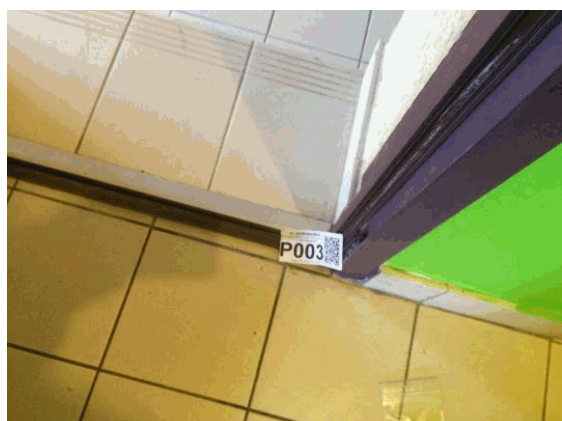
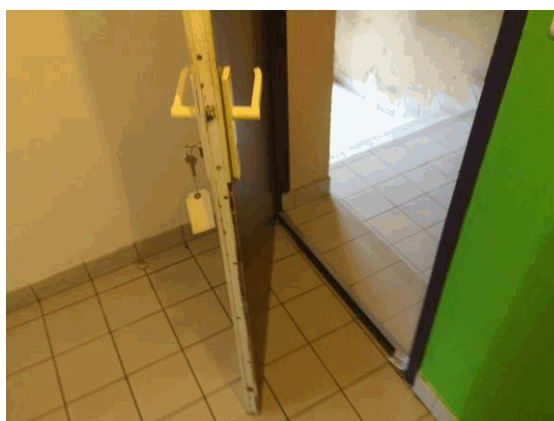
002OY000199 n°3 - 1 (P3)

| Plan | Localisation | Composant | Partie composant | Descriptif de l'action menée | | | | Laboratoire | | | Conclusion |
|---|---|---|---|---|---|---|---|---|---|---|---|
| logement 1 | Vol 2 (Dégagement) | Porte d'entrée | Joint d'étanchéités | P3 | Réalisation d'un prélèvement | noir | 002OY000<br>199 n°3 - 1<br>-<br>002OY000<br>199 n°3 - 2 | P3 | Matériau souple noir + matériau souple marron + toile fibreuse blanche + colle polymère jaune non séparable | Négatif | Négatif sur analyse |

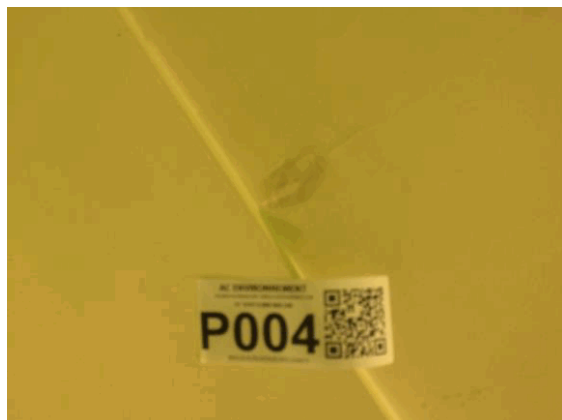
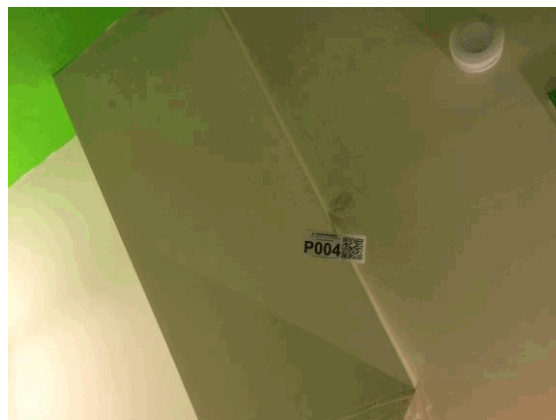
002OY000199 n°4 - 1 (P4)

| Plan | Localisation | Composant | Partie composant | Descriptif de l'action menée | | | | Laboratoire | | | Conclusion |
|---|---|---|---|---|---|---|---|---|---|---|---|
| logement 1 | Vol 2 (Dégagement) | Faux plafonds | Joints panneau / plaques | P4 | Réalisation d'un prélèvement | plafond placoplatre pièces sèches | 002OY000<br>199 n°4 - 1 -<br>002OY000<br>199 n°4 - 2 | P4 | Matériau plâtreux blanc en vrac avec couche cartonnée + peinture + papier | Négatif | Négatif sur analyse |

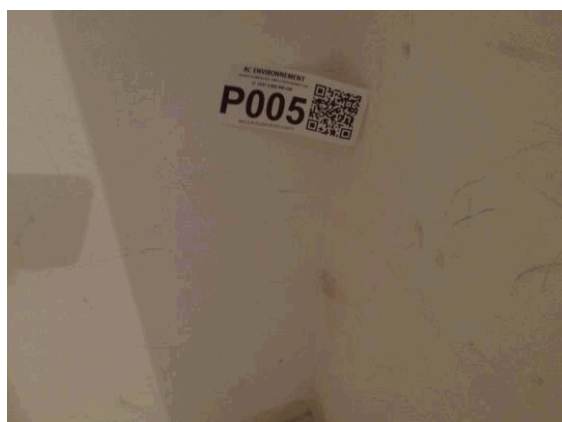
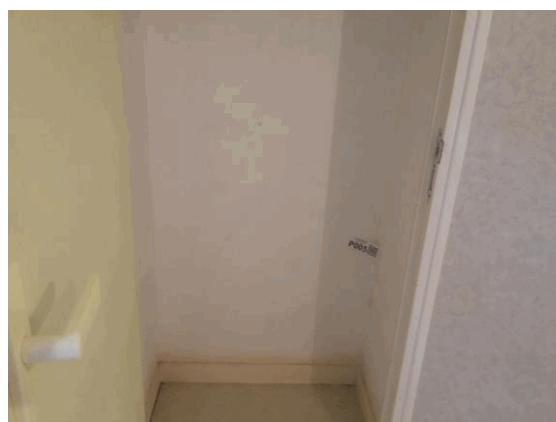
002OY000199 n°5 - 1 (P5)

| Plan | Localisation | Composant | Partie composant | Descriptif de l'action menée | | | | Laboratoire | | | Conclusion |
|---|---|---|---|---|---|---|---|---|---|---|---|
| logement 1 | Vol 5 (Chambre) | Murs et cloisons | Jonction entre panneaux préfabriqués | P5 | Réalisation d'un prélèvement | doublage placo pièces sèches | 002OY000<br>199 n°5 - 1<br>-<br>002OY000<br>199 n°5 - 2 | P5 | Matériau plâtreux blanc avec couche cartonnée + peinture | Négatif | Négatif sur analyse |

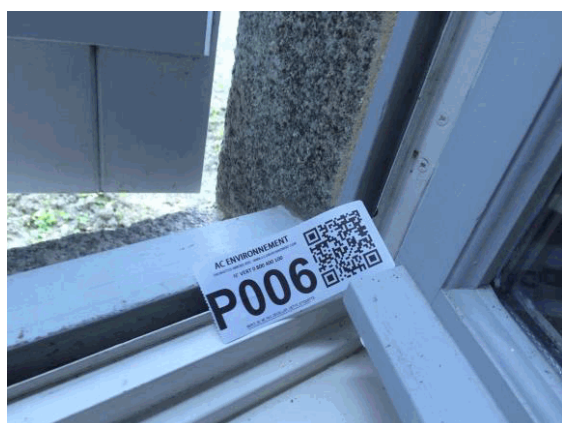
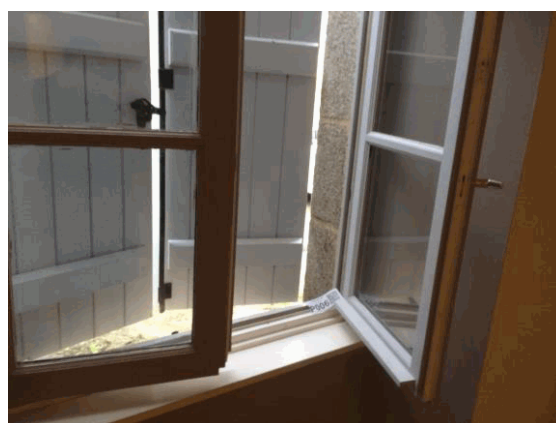
002OY000199 n°6 - 1 (P6)

| Plan | Localisation | Composant | Partie composant | Descriptif de l'action menée | | | | Laboratoire | | | Conclusion |
|---|---|---|---|---|---|---|---|---|---|---|---|
| logement 1 | Vol 5 (Chambre) | Menuiseries | joints d'étanchéité | P6 | Réalisation d'un prélèvement | noir | 002OY000<br>199 n°6 - 1<br>-<br>002OY000<br>199 n°6 - 2 | P6 | Mousse noire avec couche souple + peintures multiples | Négatif | Négatif sur analyse |

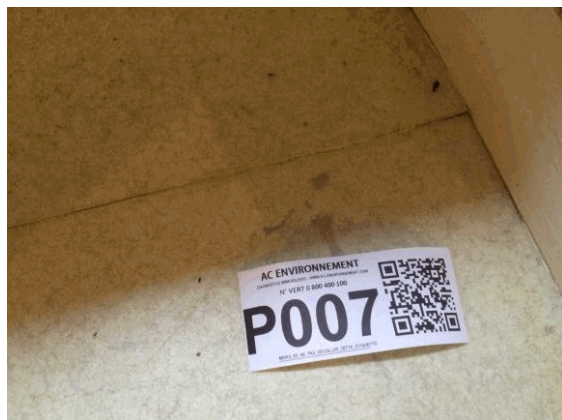
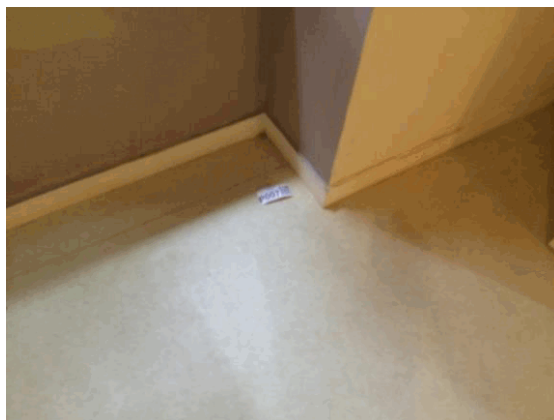
002OY000199 n°7 - 1 (P7)

| Plan | Localisation | Composant | Partie composant | Descriptif de l'action menée | | | | Laboratoire | | | Conclusion |
|---|---|---|---|---|---|---|---|---|---|---|---|
| logement 1 | Vol 5 (Chambre) | Revêtement de sol | Ragréage | P7 | Réalisation d'un prélèvement | rose d'origine | 002OY000199 n°7 - 1 - 002OY000199 n°7 - 2 | P7 | Colle polymère jaune avec couche en mousse non séparable + ragréage rose avec couche en papier + matériau gris en faible quantité hétérogène non séparable | Négatif | Négatif sur analyse |

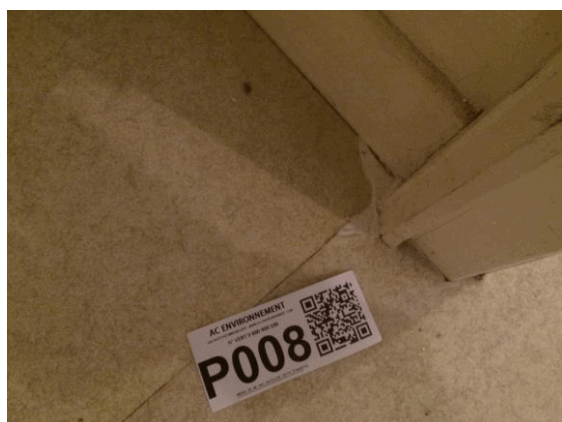
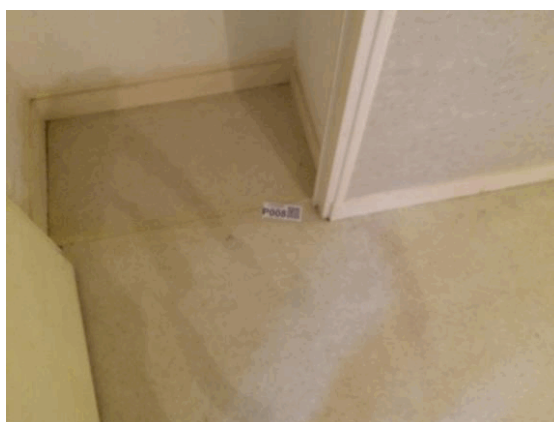
002OY000199 n°8 - 1 (P8)

| Plan | Localisation | Composant | Partie composant | Descriptif de l'action menée | | | | Laboratoire | | | Conclusion |
|---|---|---|---|---|---|---|---|---|---|---|---|
| logement 1 | Vol 5 (Chambre) | Revêtement de sol | Lés plastiques avec sous-couche | P8 | Réalisation d'un prélèvement | linoléum beige tacheté +colle jaune | 002OY000<br>199 n°8 - 1<br>-<br>002OY000<br>199 n°8 - 2 | P8 | Revêtement souple beige + colle polymère jaune non séparable + ragréage rose + peinture non séparable | Négatif | Négatif sur analyse |

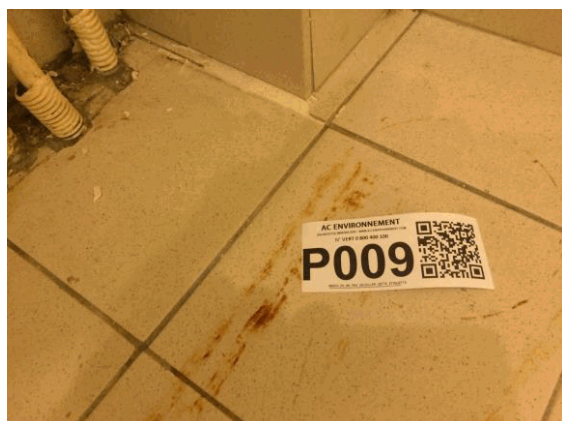
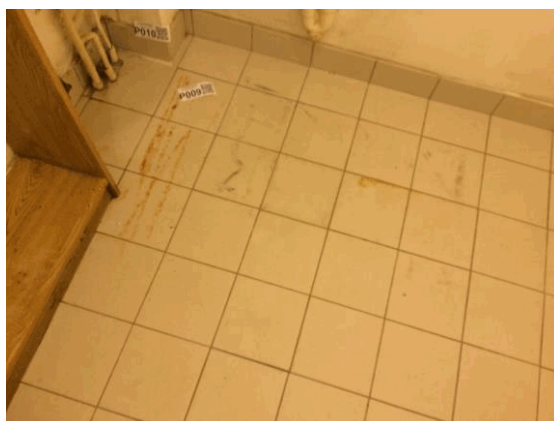
002OY000199 n°9 - 1 (P9)

| Plan | Localisation | Composant | Partie composant | Descriptif de l'action menée | | | | Laboratoire | | | Conclusion |
|---|---|---|---|---|---|---|---|---|---|---|---|
| logement 1 | Vol 4 (Buanderie) | Revêtement de sol | Colles de carrelage | P9 | Réalisation d'un prélèvement | gris 15*15 | 002OY000<br>199 n°9 - 1<br>-<br>002OY000<br>199 n°9 - 2 | P9 | Colle grise + matériau compact gris hétérogène + joint cassant gris | Négatif | Négatif sur analyse |

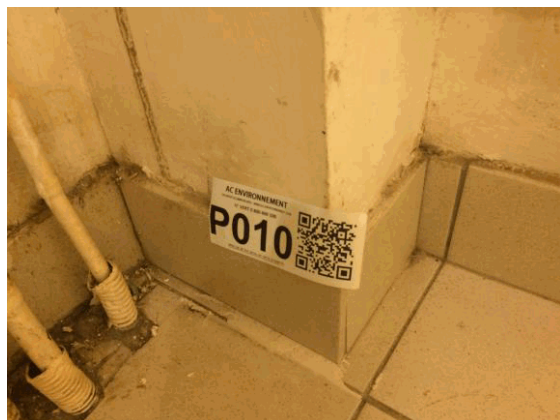
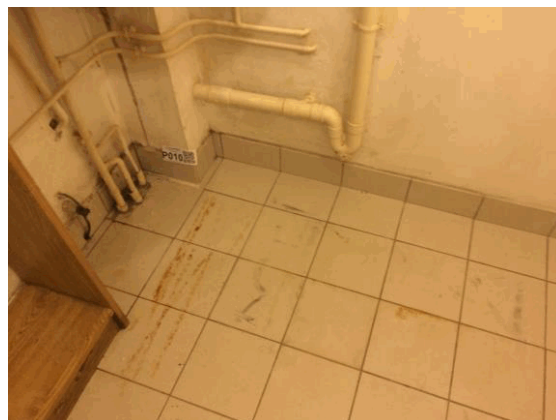
002OY000199 n°10 - 1 (P10)

| Plan | Localisation | Composant | Partie composant | Descriptif de l'action menée | | | | Laboratoire | | | Conclusion |
|---|---|---|---|---|---|---|---|---|---|---|---|
| logement 1 | Vol 4 (Buanderie) | Revêtement de mur | Colle de carrelage (plinthe) | P10 | Réalisation d'un prélèvement | grises | 002OY000<br>199 n°10 - 1 -<br>002OY000<br>199 n°10 - 2 | P10 | Colle beige avec couche cartonnée + couche plâtreuse blanche avec couche en papier | Négatif | Négatif sur analyse |

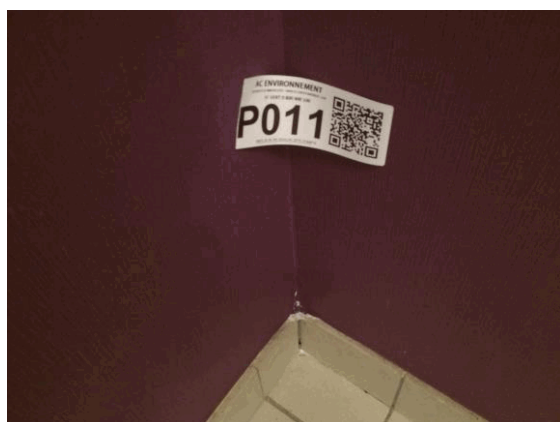
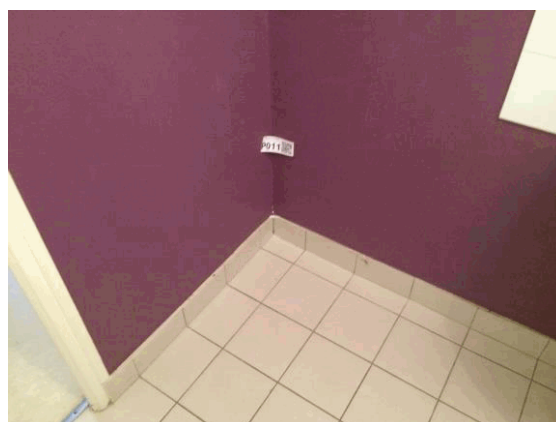
002OY000199 n°11 - 1 (P11)

| Plan | Localisation | Composant | Partie composant | Descriptif de l'action menée | | | | Laboratoire | | | Conclusion |
|---|---|---|---|---|---|---|---|---|---|---|---|
| logement 1 | Vol 6 (SDB) | Murs et cloisons | Jonction entre panneaux préfabriqués | P11 | Réalisation d'un prélèvement | doublage placoplatre pièces humides | 002OY000<br>199 n°11 - 1 -<br>002OY000<br>199 n°11 - 2 | P11 | Matériau plâtreux blanc avec couche en papier + peinture + carton | Négatif | Négatif sur analyse |

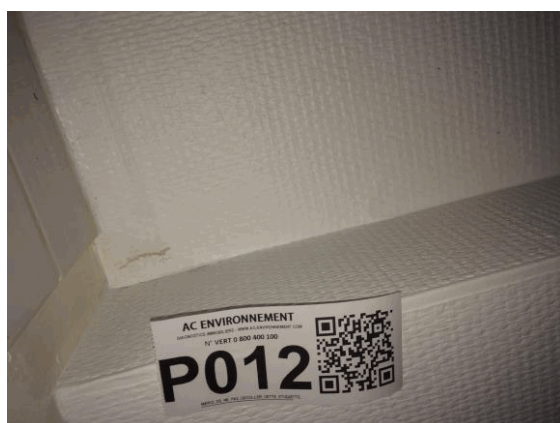
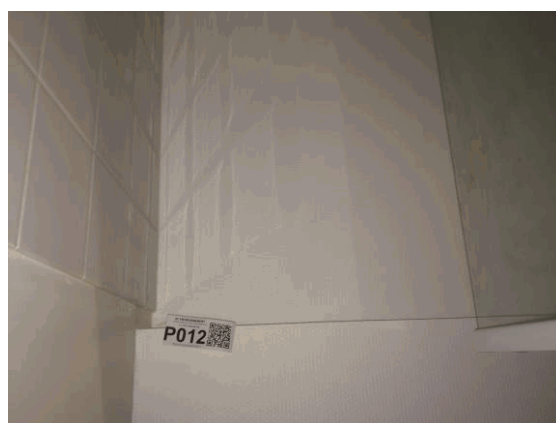
002OY000199 n°12 - 1 (P12)

| Plan | Localisation | Composant | Partie composant | Descriptif de l'action menée | | | | Laboratoire | | | Conclusion |
|---|---|---|---|---|---|---|---|---|---|---|---|
| logement 1 | Vol 6 (SDB) | Faux plafonds | Joints panneau / plaques | P12 | Réalisation d'un prélèvement | plafond placoplatre pièces humides | 002OY000<br>199 n°12 - 1 -<br>002OY000<br>199 n°12 - 2 | P12 | Matériau plâtreux blanc avec couche cartonnée + peinture | Négatif | Négatif sur analyse |

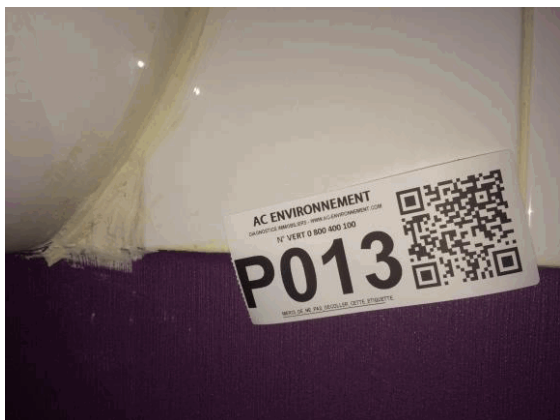
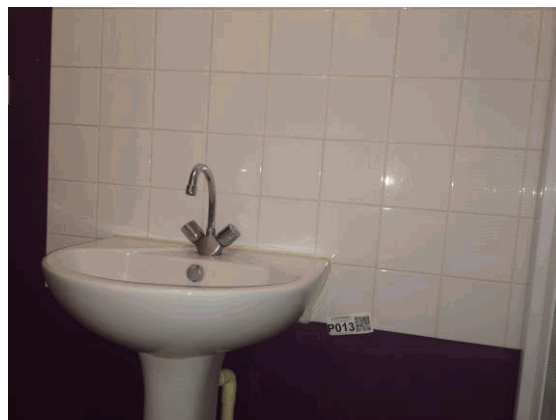
002OY000199 n°13 - 1 (P13)

| Plan | Localisation | Composant | Partie composant | Descriptif de l'action menée | | | | Laboratoire | | | Conclusion |
|---|---|---|---|---|---|---|---|---|---|---|---|
| logement 1 | Vol 6 (SDB) | Revêtement de mur | Colle de carrelage (faïence) | P13 | Réalisation d'un prélèvement | blanches 15*15 sdb | 002OY000199 n°13 - 1 - 002OY000199 n°13 - 2 | P13 | Colle beige + couche plâtreuse blanche avec couche cartonnée + joint cassant beige + peinture | Négatif | Négatif sur analyse |

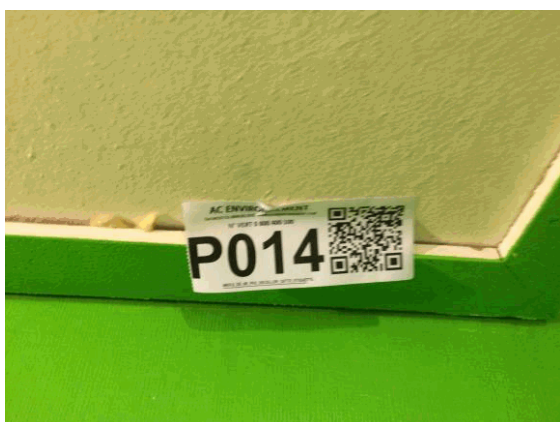
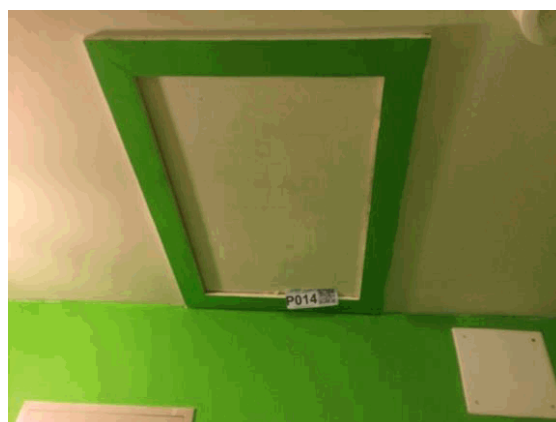
002OY000199 n°14 - 1 (P14)

| Plan | Localisation | Composant | Partie composant | Descriptif de l'action menée | | | | Laboratoire | | | Conclusion |
|---|---|---|---|---|---|---|---|---|---|---|---|
| logement 1 | Vol 2 (Dégagement) | Faux plafonds | Isolant de faux-plafond | P14 | Réalisation d'un prélèvement | laine jaune sous trappe vmc - impossibilité de visualiser plus loin que 1m autour de la trappe d'accès | 002OY000<br>199 n°14 - 1 -<br>002OY000<br>199 n°14 - 2 | P14 | Matériau fibreux jaune avec poussières | Négatif | Négatif sur analyse |
