## Pré-rapport de mission de repérage des matériaux et produits contenant de l'amiante avant démolition

| Adresse : | 4 rue du Bas du Bourg - LE BOURG |
| Désignation : | Appartement n° 2 de type 5 situé au 01 <sup>er</sup> étage |

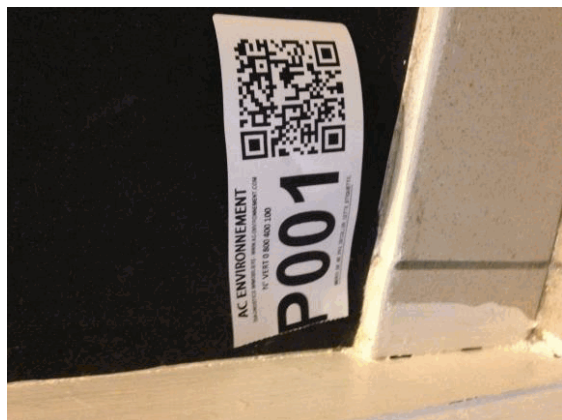
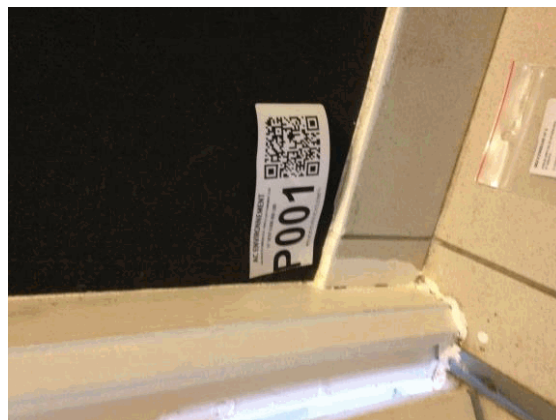
002VZ000105 n°1 - 1 (P1)

| Plan | Localisation | Composant | Partie composant | Descriptif de l'action menée | | | | Laboratoire | | | Conclusion |
|---|---|---|---|---|---|---|---|---|---|---|---|
| Appartenant n°1 | Vol 1 (Entrée) | Cloisons légères ou préfabriquées | Cloison et doublage plaque plâtre pièces sèches | P1 | Réalisation d'un prélèvement | | 002VZ000<br>105 n°1 - 1<br>-<br>002VZ000<br>105 n°1 - 2 | P1 | Matériau plâtreux blanc en vrac + carton non séparable + peinture non séparable | Négatif | Négatif sur analyse |

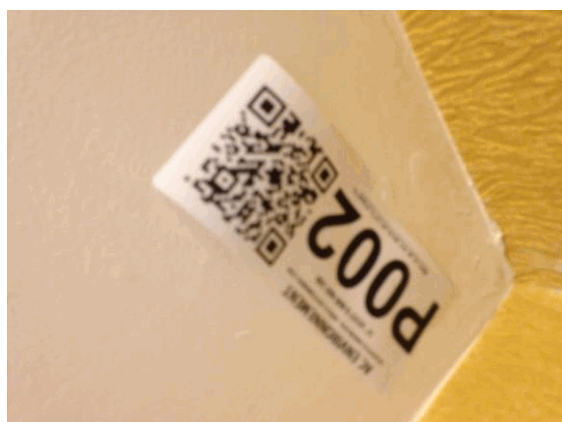
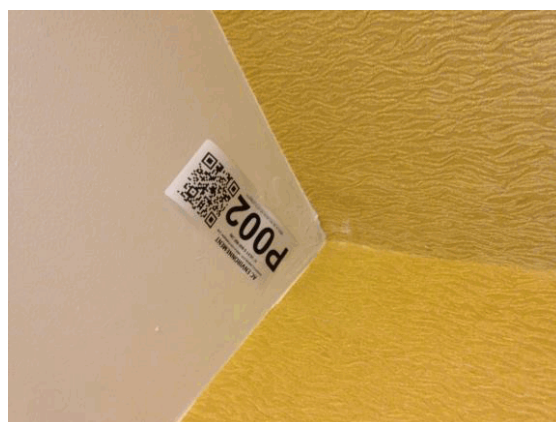
002VZ000105 n°2 - 1 (P2)

| Plan | Localisation | Composant | Partie composant | Descriptif de l'action menée | | | | Laboratoire | | | Conclusion |
|---|---|---|---|---|---|---|---|---|---|---|---|
| Appartenant n°1 | Vol 1 (Entrée) | Plafonds | Plafond plaque plâtre pièces sèches | P2 | Réalisation d'un prélèvement | | 002VZ000105 n°2 - 1 - 002VZ000105 n°2 - 2 | P2 | Matériau plâtreux blanc en vrac non séparable + carton non séparable + peinture non séparable | Négatif | Négatif sur analyse |

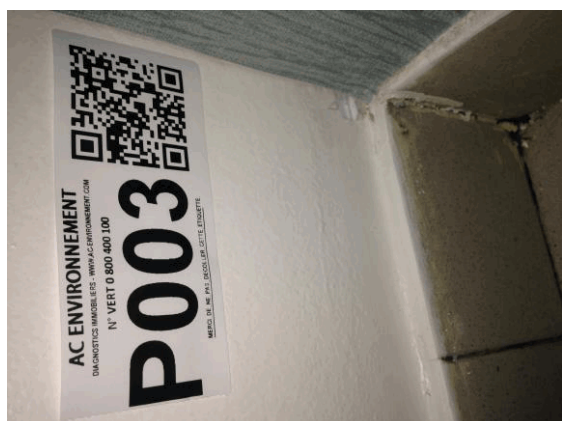
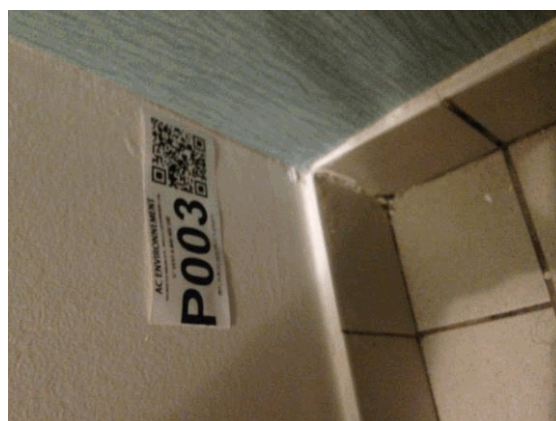
002VZ000105 n°3 - 1 (P3)

| Plan | Localisation | Composant | Partie composant | Descriptif de l'action menée | | | | Laboratoire | | | Conclusion |
|---|---|---|---|---|---|---|---|---|---|---|---|
| Appartenant n°1 | Vol 2 (W.C) | Cloisons légères ou préfabriquées | Cloison et doublage plaque plâtre pièces humides | P3 | Réalisation d'un prélèvement | | 002VZ000105 n°3 - 1<br>-<br>002VZ000105 n°3 - 2 | P3 | Matériau plâtreux blanc en vrac non séparable + carton non séparable + peintures multiples non séparable | Négatif | Négatif sur analyse |

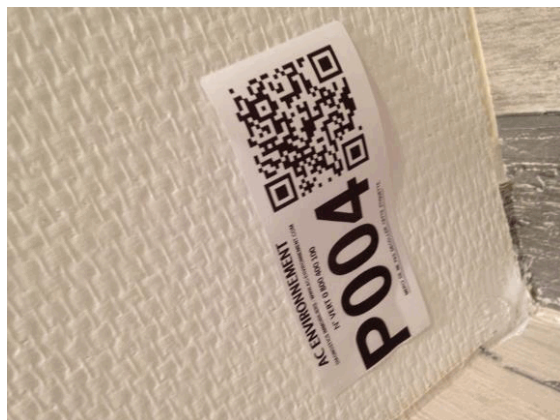
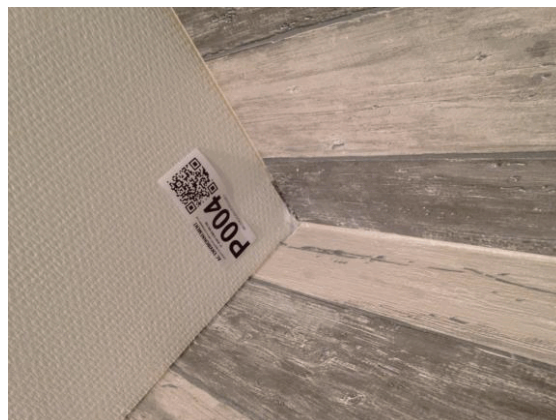
002VZ000105 n°4 - 1 (P4)

| Plan | Localisation | Composant | Partie composant | Descriptif de l'action menée | | | | Laboratoire | | | Conclusion |
|---|---|---|---|---|---|---|---|---|---|---|---|
| Appartenant n°1 | Vol 5 (SDB) | Plafonds | Plafond plaque plâtre pièces humides | P4 | Réalisation d'un prélèvement | | 002VZ000105 n°4 - 1 - 002VZ000105 n°4 - 2 | P4 | Matériau plâtreux blanc en vrac non séparable + matériau plâtreux beige en vrac non séparable + carton non séparable + peinture non séparable | Négatif | Négatif sur analyse |

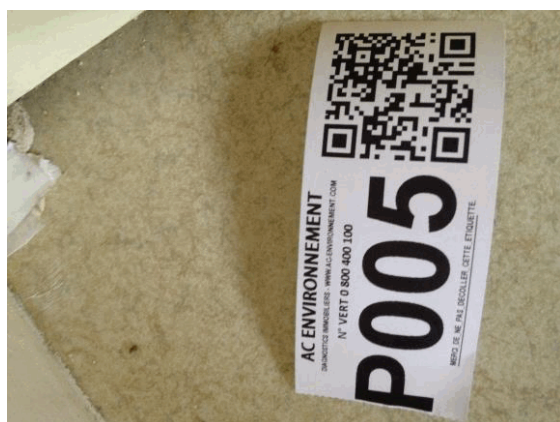
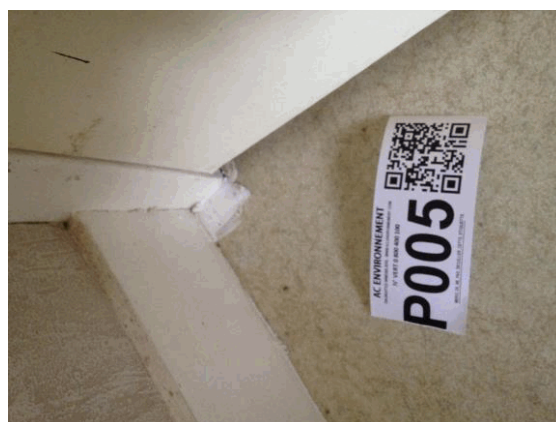
002VZ000105 n°5 - 1 (P5)

| Plan | Localisation | Composant | Partie composant | Descriptif de l'action menée | | | | Laboratoire | | | Conclusion |
|---|---|---|---|---|---|---|---|---|---|---|---|
| Appartenant n°1 | Vol 4 (Chambre) | Revêtement de sol | Ragréage pièces sèches | P5 | Réalisation d'un prélèvement | | 002VZ000<br>105 n°5 - 1<br>-<br>002VZ000<br>105 n°5 - 2 | P5 | Ragréage gris hétérogène | Négatif | Négatif sur analyse |

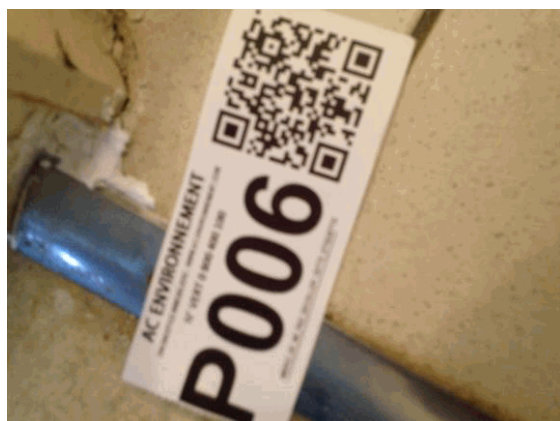
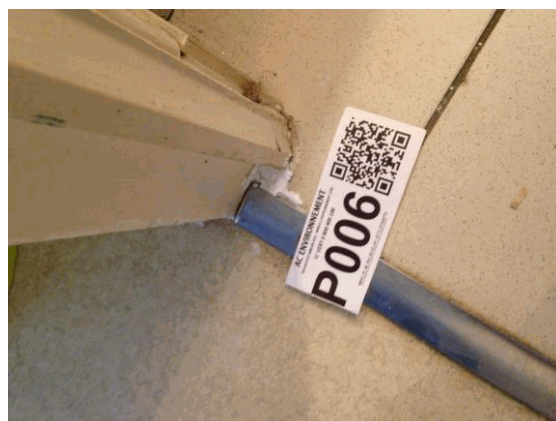
002VZ000105 n°6 - 1 (P6)

| Plan | Localisation | Composant | Partie composant | Descriptif de l'action menée | | | | Laboratoire | | | Conclusion |
|---|---|---|---|---|---|---|---|---|---|---|---|
| Appartenant n°1 | Vol 5 (SDB) | Revêtement de sol | Ragréage pièces humides | P6 | Réalisation d'un prélèvement | | 002VZ000<br>105 n°6 - 1<br>-<br>002VZ000<br>105 n°6 - 2 | P6 | Ragréage gris hétérogène | Négatif | Négatif sur analyse |

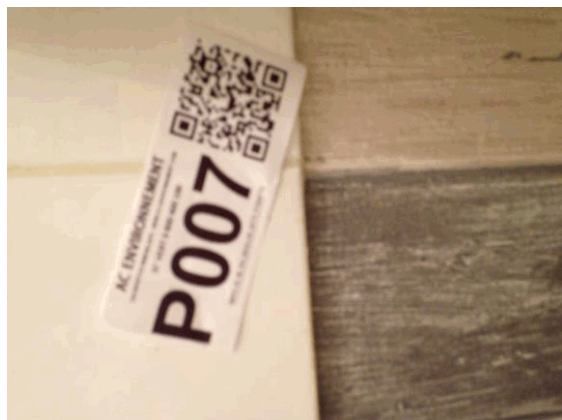
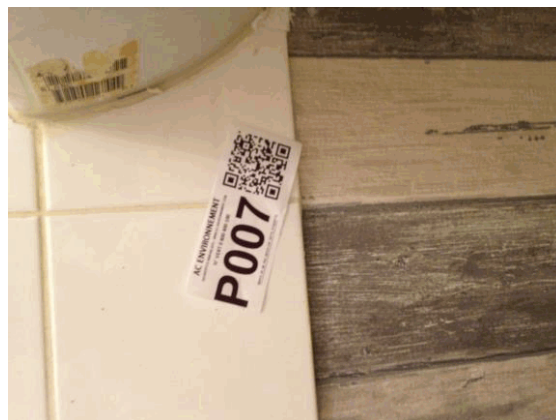
002VZ000105 n°7 - 1 (P7)

| Plan | Localisation | Composant | Partie composant | Descriptif de l'action menée | | | | Laboratoire | | | Conclusion |
|---|---|---|---|---|---|---|---|---|---|---|---|
| Appartenant n°1 | Vol 5 (SDB) | Revêtement de mur | Colle de carrelage (faïence blanche S.B.D) | P7 | Réalisation d'un prélèvement | | 002VZ000<br>105 n°7 - 1<br>-<br>002VZ000<br>105 n°7 - 2 | P7 | Colle beige + carrelage + peinture | Négatif | Négatif sur analyse |

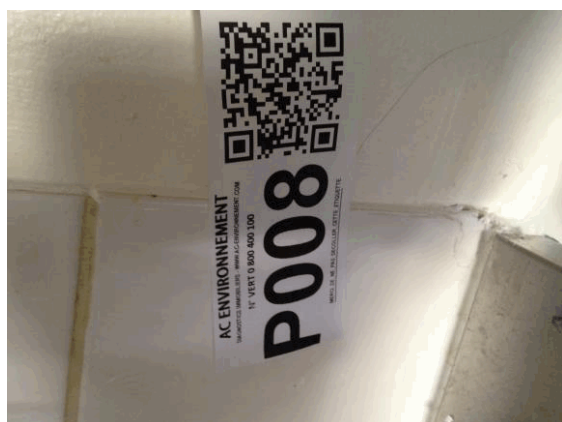
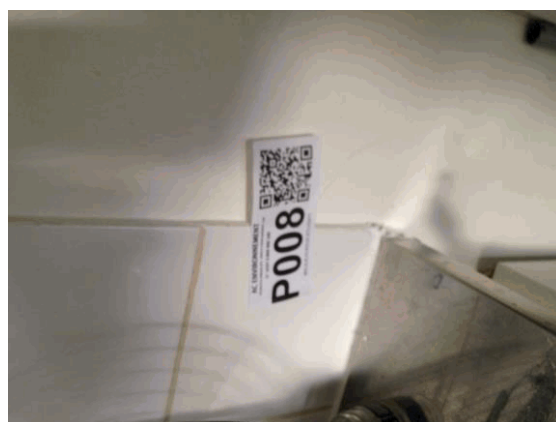
002VZ000105 n°8 - 1 (P8)

| Plan | Localisation | Composant | Partie composant | Descriptif de l'action menée | | | | Laboratoire | | | Conclusion |
|---|---|---|---|---|---|---|---|---|---|---|---|
| Appartenant n°1 | Vol 6 (Séjour / Cuisine) | Revêtement de mur | Colle de carrelage (faïence blanche cuisine) | P8 | Réalisation d'un prélèvement | | 002VZ000<br>105 n°8 - 1<br>-<br>002VZ000<br>105 n°8 - 2 | P8 | Colle beige en faible quantité non séparable + peintures multiples + matériau souple beige non séparable + carrelage | Négatif | Négatif sur analyse |

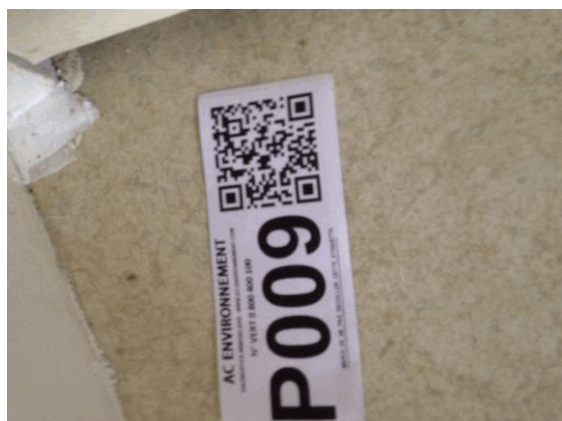
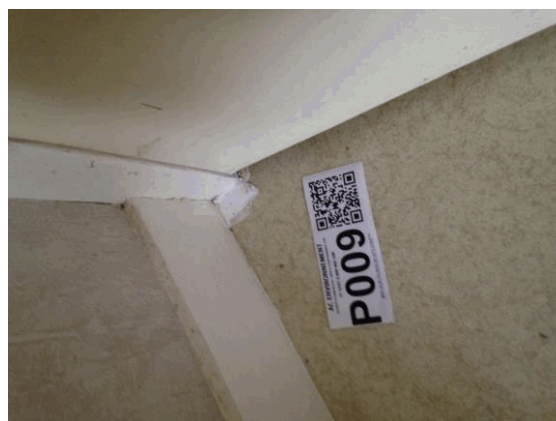
002VZ000105 n°9 - 1 (P9)

| Plan | Localisation | Composant | Partie composant | Descriptif de l'action menée | | | | Laboratoire | | | Conclusion |
|---|---|---|---|---|---|---|---|---|---|---|---|
| Appartenant n°1 | Vol 4 (Chambre) | Revêtement de sol | Lés plastiques beiges avec sous-couche | P9 | Réalisation d'un prélèvement | | 002VZ000<br>105 n°9 - 1<br>-<br>002VZ000<br>105 n°9 - 2 | P9 | Revêtement souple beige + peintures multiples avec poussières | Négatif | Négatif sur analyse |

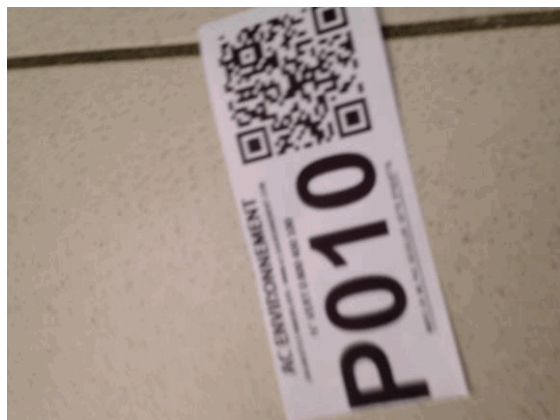
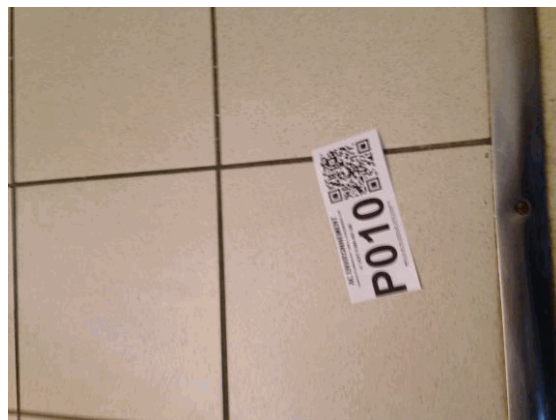
002VZ000105 n°10 - 1 (P10)

| Plan | Localisation | Composant | Partie composant | Descriptif de l'action menée | | | | Laboratoire | | | Conclusion |
|---|---|---|---|---|---|---|---|---|---|---|---|
| Appartenant n°1 | Vol 5 (SDB) | Revêtement de sol | Colles de carrelage blancs | P10 | Réalisation d'un prélèvement | | 002VZ000<br>105 n°10 - 1 -<br>002VZ000<br>105 n°10 - 2 | P10 | Colle beige en faible quantité non séparable + carrelage | Négatif | Négatif sur analyse |

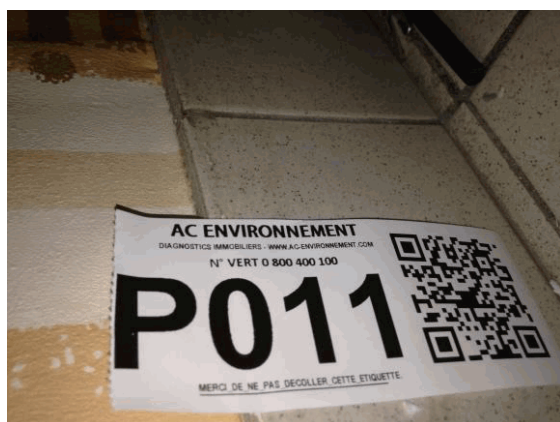
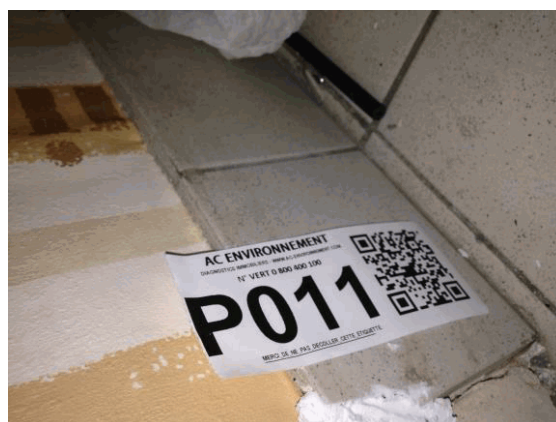
002VZ000105 n°11 - 1 (P11)

| Plan | Localisation | Composant | Partie composant | Descriptif de l'action menée | | | | Laboratoire | | | Conclusion |
|---|---|---|---|---|---|---|---|---|---|---|---|
| Appartenant n°1 | Vol 3 (Rangement) | Revêtement de mur | Colle de carrelage (plinthe blancs)) | P11 | Réalisation d'un prélèvement | | 002VZ000<br>105 n°11 - 1<br>-<br>002VZ000<br>105 n°11 - 2 | P11 | Colle grise + couche plâtreuse blanche + papier non séparable + peinture + carrelage | Négatif | Négatif sur analyse |

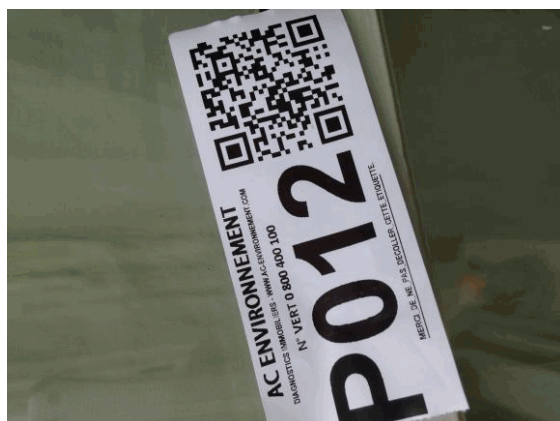
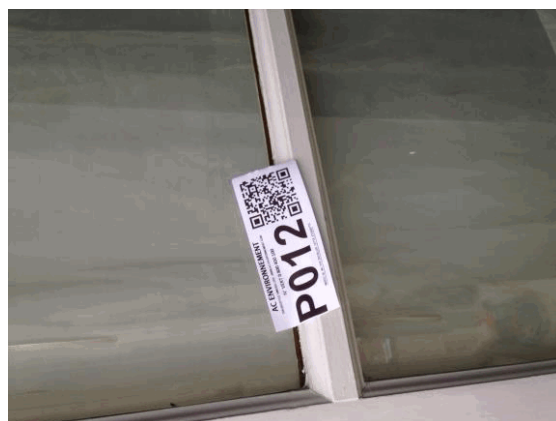
002VZ000105 n°12 - 1 (P12)

| Plan | Localisation | Composant | Partie composant | Descriptif de l'action menée | | | | Laboratoire | | | Conclusion |
|---|---|---|---|---|---|---|---|---|---|---|---|
| Appartenant n°1 | Vol 6 (Séjour / Cuisine) | Menuiseries | Mastic vitrier | P12 | Réalisation d'un prélèvement | | 002VZ000105 n°12 - 1<br>-<br>002VZ000105 n°12 - 2 | P12 | Matériau souple noir non séparable + peinture non séparable | Négatif | Négatif sur analyse |

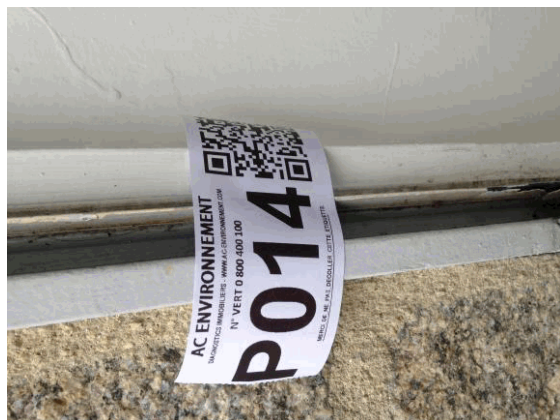
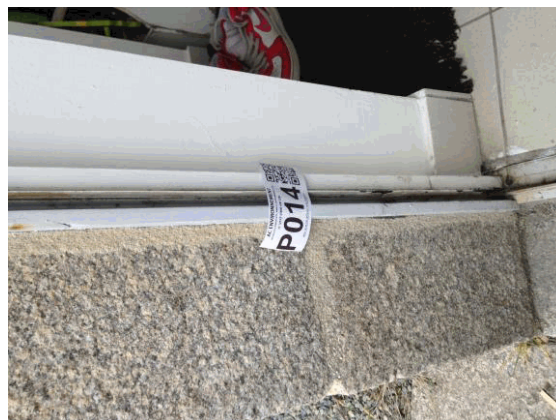
002VZ000105 n°14 - 1 (P14)

| Plan | Localisation | Composant | Partie composant | Descriptif de l'action menée | | | | Laboratoire | | | Conclusion |
|---|---|---|---|---|---|---|---|---|---|---|---|
| Appartenant n°1 | Vol 6 (Séjour / Cuisine) | Menuiseries | Joint à lèvres | P14 | Réalisation d'un prélèvement | | 002VZ000105 n°14 - 1<br>-<br>002VZ000105 n°14 - 2 | P14 | Matériau souple noir avec poussières + peinture non séparable | Négatif | Négatif sur analyse |

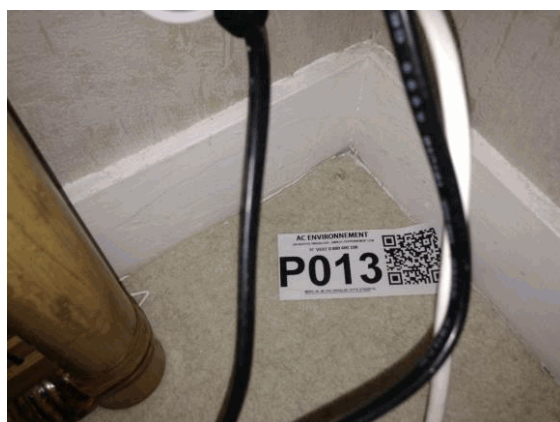
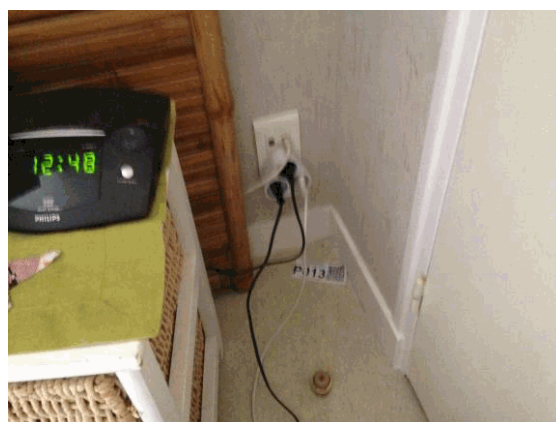
002VZ000105 n°13 - 1 (P13)

| Plan | Localisation | Composant | Partie composant | Descriptif de l'action menée | | | | Laboratoire | | | Conclusion |
|---|---|---|---|---|---|---|---|---|---|---|---|
| Appartenant n°1 | Vol 4 (Chambre) | Revêtement de sol | Colles jaunes de revêtement de sol | P13 | Réalisation d'un prélèvement | | 002VZ000<br>105 n°13 - 1 -<br>002VZ000<br>105 n°13 - 2 | P13 | Colle polymère jaune avec couche en mousse | Négatif | Négatif sur analyse |

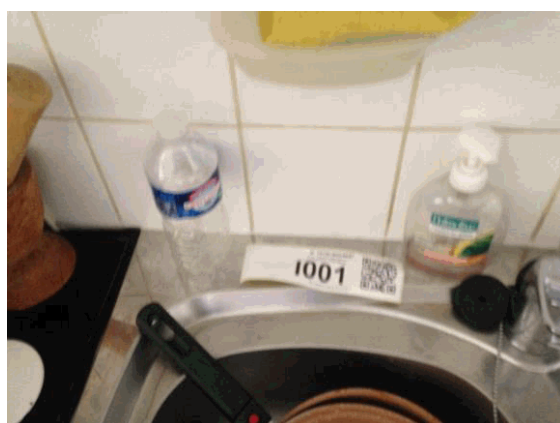
| Plan | Localisation | Composant | Partie composant | Descriptif de l'action menée | | | | Laboratoire | | | Conclusion |
|---|---|---|---|---|---|---|---|---|---|---|---|
| Appartenant n°1 | Vol 6 (Séjour / Cuisine) | Evier | Mastic étanchéité | I1 | | | I1 - 1 | | | | Aucun prélèvement réalisé à la demande du client sur l'ensemble des mastics des appareils sanitaires et équipements divers |
| Appartenant n°1 | Vol 5 (SDB) | Evier | Mastic étanchéité | I1 | | | I1 - 1 | | | | Aucun prélèvement réalisé à la demande du client sur l'ensemble des mastics des appareils sanitaires et équipements divers |
