Rapport de mission de repérage des matériaux et produits contenant de l'amiante avant travaux

Adresse :	LE BOURG
CP - Ville :	53150 MONTOURTIER
Référence client :	_0054800001_
Date du repérage :	25/10/2016
Désignation :	Bâtiment composé de 1 cage et de 1 étage

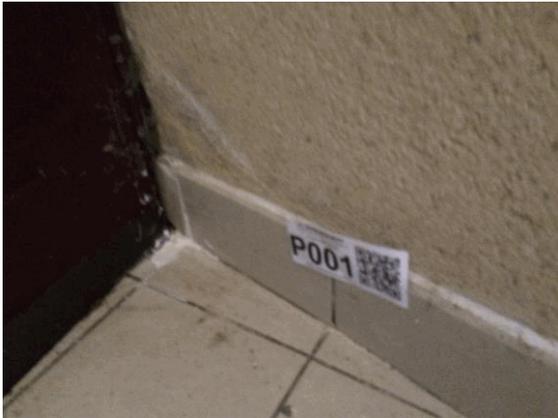
002OY000200 n°1 - 1 (P1)

Fraction Analysée	Technique analytique et date d'analyse	Résultat	Type d'amiante	Nb de préparations
▶ Colle beige + matériau gris en faible quantité non séparable	META le 04/11/2016	Amiante non détecté	---	1
Carrelage en vrac		Non analysé

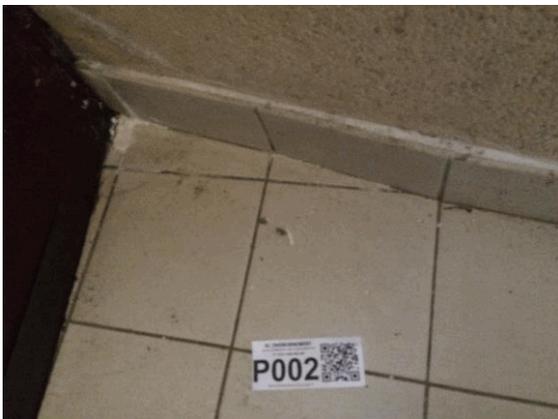
002OY000200 n°2 - 1 (P2)

Fraction Analysée	Technique analytique et date d'analyse	Résultat	Type d'amiante	Nb de préparations
▶ Colle grise non séparable + matériau beige hétérogène + joint cassant gris	META le 04/11/2016	Amiante non détecté	---	1
Carrelage		Non analysé

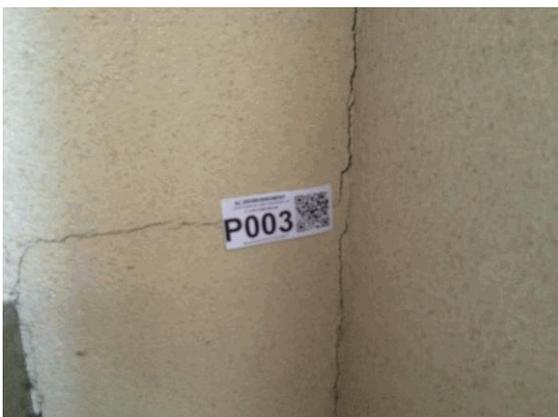
002OY000200 n°3 - 1 (P3)

Fraction Analysée	Technique analytique et date d'analyse	Résultat	Type d'amiante	Nb de préparations
▶ Enduit beige en vrac	META le 04/11/2016	Amiante non détecté	---	1

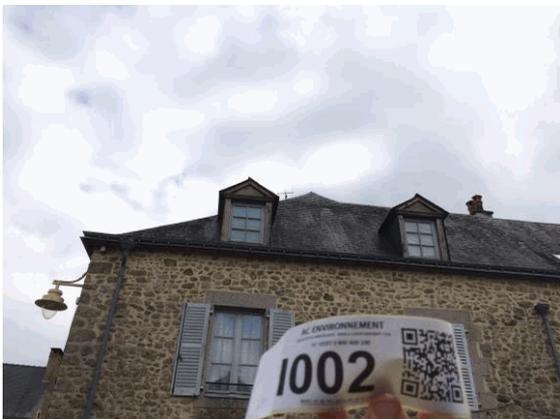
I2 - 1

Localisation / Désignation	Justification	Remarque
Vol 2 (Toiture) - plan masse + toiture	Moyen investigation non mis a disposition	toiture + combles Les combles non accessibles sans accéder au logement des locataires du dernier étage afin de réaliser un repérage exhaustif et en toiture où une nacelle est nécessaire pour être exhaustif.

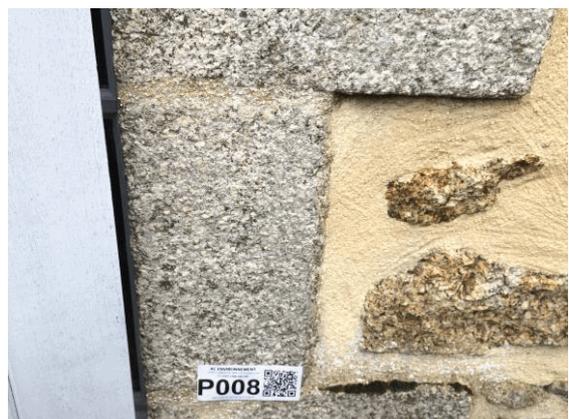
002OY000200 n°8 - 1 (P8)

façade avant	Vol 4 (façade avant)	Murs	Enduit ciment	P8	Réalisation d'un prélèvement	joints de scellements des pierres grises autour des ouvertures	002OY000 200 n°8 - 1 - 002OY000 200 n°8 - 2	P8	Enduit beige en vrac hétérogène	Négatif	Négatif sur analyse
façade avant	Vol 4 (façade avant)	Murs	Enduit ciment	P8	Sondage et extension de la zone homogène du prélèvement P8	joints de scellements des pierres grises autour des ouvertures	002OY000 200 n°8 - 1 - 002OY000 200 n°8 - 2	P8	Enduit beige en vrac hétérogène	Négatif	Négatif sur analyse
façade arrière +pignon gauche	Vol 5 (façade arrière +pignon gauche)	Murs	Enduit ciment	S3	Sondage et extension de la zone homogène du prélèvement P8	joints de scellements des pierres grises autour des ouvertures	002OY000 200 n°8 - 1 - 002OY000 200 n°8 - 2	P8	Enduit beige en vrac hétérogène	Négatif	Négatif sur analyse
plan masse + toiture	Vol 3 (extérieurs)	Murets extérieurs	Enduit ciment	P9	Réalisation d'un prélèvement	joints de scellements des pierres des murets	002OY000 200 n°9 - 1 - 002OY000 200 n°9 - 2	P9	Enduit beige en vrac hétérogène avec poussières	Négatif	Négatif sur analyse
