Rapport de mission de repérage des matériaux et produits contenant de l'amiante avant travaux

Adresse :	LE BOURG
CP - Ville :	53150 BREE
Référence client :	_0054900001_
Date du repérage :	04/04/2017
Désignation :	Bâtiment composé de 2 cages

A		B	
Designation de l'immeuble		Propriétaire / Donneur d'ordre	
Adresse :	LE BOURG 53150 BREE	<u>Propriétaire</u> : O.P.H. MAYENNE HABITAT	<u>Donneur d'ordre</u> : O.P.H. MAYENNE HABITAT
Référence client :	_0054900001_	<u>Adresse</u> : 10 RUE AUGUSTE BEUNEUX - CS 62039 53020 LAVAL CEDEX 9	<u>Adresse</u> : 10 RUE AUGUSTE BEUNEUX - CS 62039 53020 LAVAL CEDEX 9
Désignation :	Bâtiment composé de 2 cages		
Date de construction :

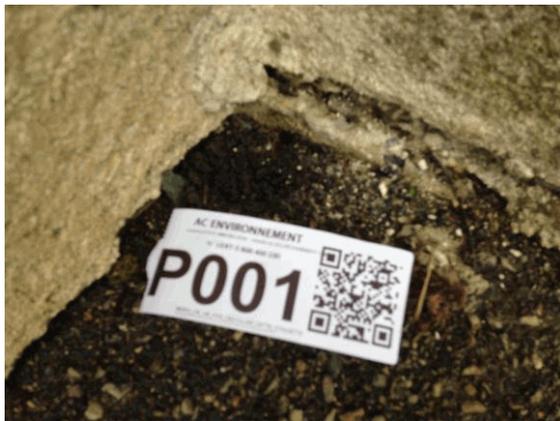
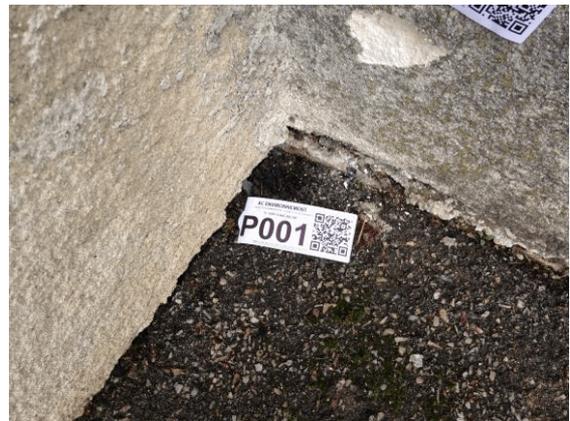
002LQ001028 n°1 - 1 (P1)

Plan	Localisation	Composant	Partie composant	Descriptif de l'action menée				Laboratoire			Conclusion
				Réf action	Observation	Précision loc.	Ref photo	Ref Prél.	Descriptif	Résultat	
Masse	Vol 2 (Masse)	Revêtement routier	Bitume	P1	Réalisation d'un prélèvement		002LQ0010 28 n°1 - 1 - 002LQ0010 28 n°1 - 2	P1	Agrégats d'enrobés bitumineux – prise d'essai 1 + agrégats d'enrobés bitumineux – prise d'essai 2 + agrégats d'enrobés bitumineux – prise d'essai 3	Négatif	Négatif sur analyse
Masse	Vol 2 (Masse)	Revêtement routier	Trottoir	P2	Réalisation d'un prélèvement	Scellement bordures	002LQ0010 28 n°2 - 1 - 002LQ0010 28 n°2 - 2	P2	Matériau compact gris hétérogène + matériau bitumineux noir en faible quantité non séparable	Négatif	Négatif sur analyse
Masse	Vol 2 (Masse)	Revêtement routier	Trottoir	P2	Sondage et extension de la zone homogène du prélèvement P2	Scellement bordures	002LQ0010 28 n°2 - 1 - 002LQ0010 28 n°2 - 2	P2	Matériau compact gris hétérogène + matériau bitumineux noir en faible quantité non séparable	Négatif	Négatif sur analyse

Fraction Analysée	Technique analytique et date d'analyse	Résultat	Type d'amiante	Nb de préparations
▶ Agrégats d'enrobés bitumineux – prise d'essai 1 + agrégats d'enrobés bitumineux – prise d'essai 2 + agrégats d'enrobés bitumineux – prise d'essai 3	META le 21/04/2017	Amiante non détecté	---	1

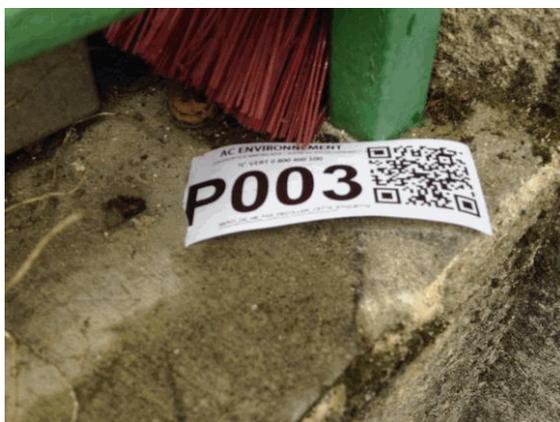
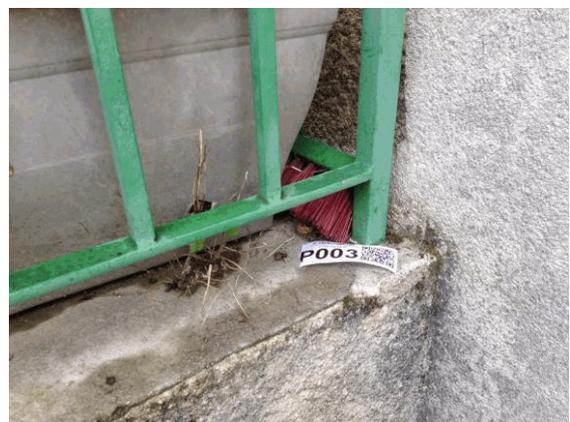
002LQ001028 n°3 - 1 (P3)

Plan	Localisation	Composant	Partie composant	Descriptif de l'action menée				Laboratoire			Conclusion
				Réf action	Observation	Précision loc.	Ref photo	Ref Prél.	Descriptif	Résultat	
Masse	Vol 2 (Masse)	Revêtement de sol	Chappe maigre (base ciment)	P3	Réalisation d'un prélèvement		002LQ0010 28 n°3 - 1 - 002LQ0010 28 n°3 - 2	P3	Enduit compact beige hétérogène + matériau gris en faible quantité non séparable	Négatif	Négatif sur analyse
Grille de résultats du repérage des MPCA pour la catégorie : Toiture et étanchéité

Fraction Analysée	Technique analytique et date d'analyse	Résultat	Type d'amiante	Nb de préparations
▶ Enduit compact beige hétérogène + matériau gris en faible quantité non séparable	META le 21/04/2017	Amiante non détecté	---	1

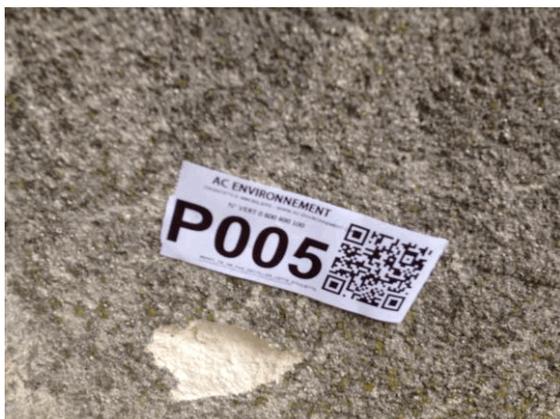
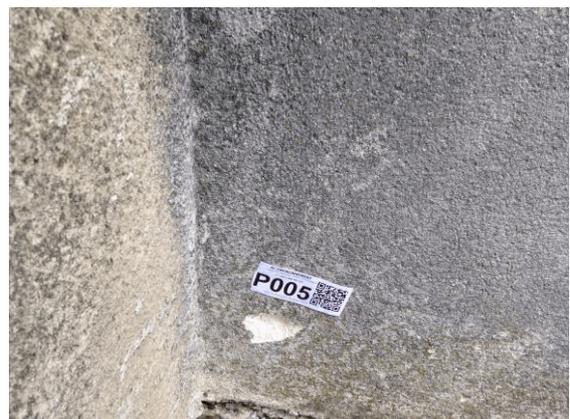
002LQ001028 n°5 - 1 (P5)

Plan	Localisation	Composant	Partie composant	Descriptif de l'action menée				Laboratoire			Conclusion
				Réf action	Observation	Précision loc.	Ref photo	Ref Prél.	Descriptif	Résultat	
Façade avant	Vol 3 (Façade 1)	Murs	Joint de scellement	P4	Réalisation d'un prélèvement	Scellement pierres	002LQ0010 28 n°4 - 1 - 002LQ0010 28 n°4 - 2	P4	Matériau compact beige hétérogène	Négatif	Négatif sur analyse
Façade arrière	Vol 5 (Façade 2)	Murs	Joint de scellement	S2	Sondage et extension de la zone homogène du prélèvement P4	Scellement pierres	002LQ0010 28 n°4 - 1 - 002LQ0010 28 n°4 - 2	P4	Matériau compact beige hétérogène	Négatif	Négatif sur analyse
Pignon gauche	Vol 4 (Pignon)	Murs	Enduits projetés	P5	Réalisation d'un prélèvement		002LQ0010 28 n°5 - 1 - 002LQ0010 28 n°5 - 2	P5	Enduit gris + matériau compact beige et gris hétérogène	Négatif	Négatif sur analyse

Fraction Analysée	Technique analytique et date d'analyse	Résultat	Type d'amiante	Nb de préparations
▶ Enduit gris + matériau compact beige et gris hétérogène	META le 21/04/2017	Amiante non détecté	---	1

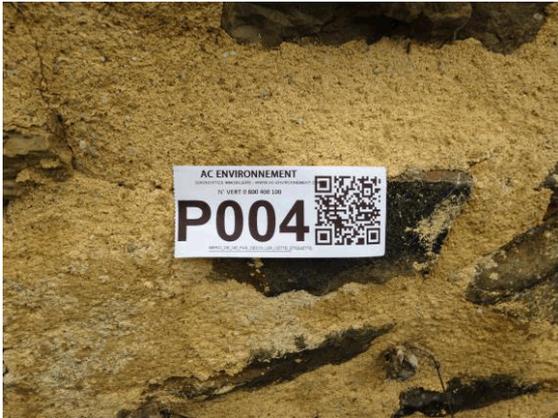
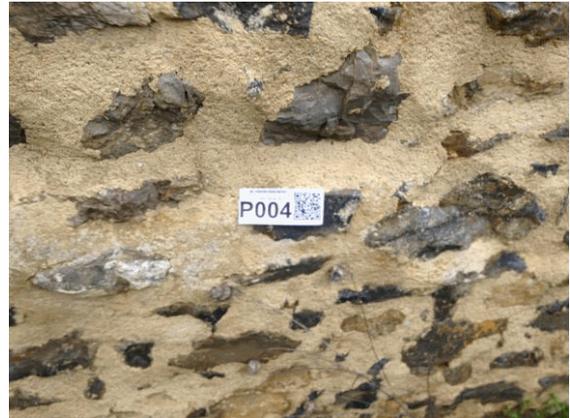
002LQ001028 n°4 - 1 (P4)

Fraction Analysée	Technique analytique et date d'analyse	Résultat	Type d'amiante	Nb de préparations
▶ Matériau compact beige hétérogène	META le 22/04/2017	Amiante non détecté	---	1

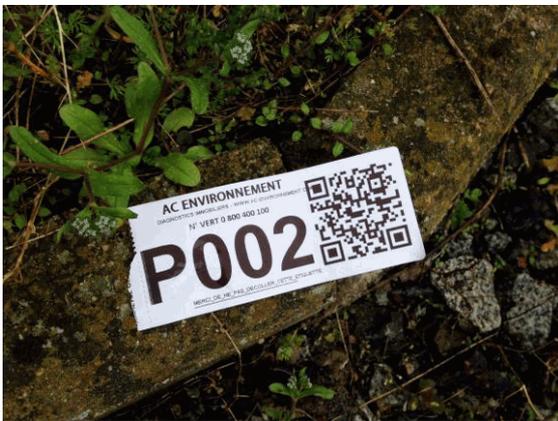
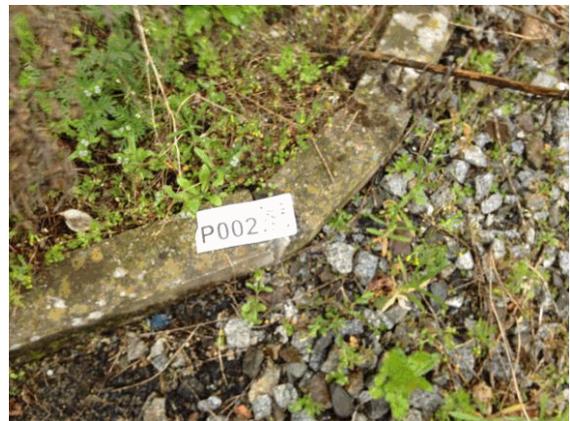
002LQ001028 n°2 - 1 (P2)

Fraction Analysée	Technique analytique et date d'analyse	Résultat	Type d'amiante	Nb de préparations
▶ Matériau compact gris hétérogène + matériau bitumineux noir en faible quantité non séparable	META le 21/04/2017	Amiante non détecté	---	1

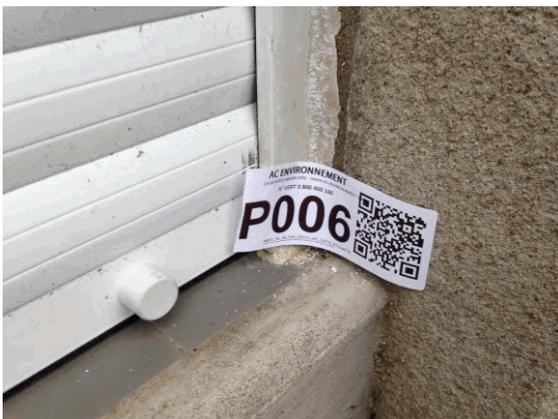
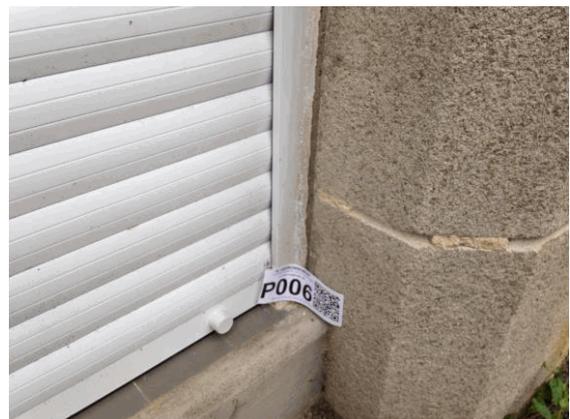
002LQ001028 n°6 - 1 (P6)

Plan	Localisation	Composant	Partie composant	Descriptif de l'action menée				Laboratoire			Conclusion
				Réf action	Observation	Précision loc.	Ref photo	Ref Prél.	Descriptif	Résultat	
Façade avant	Vol 3 (Façade 1)	Menuiseries	Reprise d'étanchéité	P6	Réalisation d'un prélèvement		002LQ0010 28 n°6 - 1 - 002LQ0010 28 n°6 - 2	P6	Matériau souple blanc avec poussières	Négatif	Négatif sur analyse
Façade avant	Vol 3 (Façade 1)	Menuiseries	Reprise d'étanchéité	P6	Sondage et extension de la zone homogène du prélèvement P6		002LQ0010 28 n°6 - 1 - 002LQ0010 28 n°6 - 2	P6	Matériau souple blanc avec poussières	Négatif	Négatif sur analyse
Pignon gauche	Vol 4 (Pignon)	Menuiseries	Reprise d'étanchéité	S3	Sondage et extension de la zone homogène du prélèvement P6		002LQ0010 28 n°6 - 1 - 002LQ0010 28 n°6 - 2	P6	Matériau souple blanc avec poussières	Négatif	Négatif sur analyse
Façade arrière	Vol 5 (Façade 2)	Menuiseries	Reprise d'étanchéité	S4	Sondage et extension de la zone homogène du prélèvement P6		002LQ0010 28 n°6 - 1 - 002LQ0010 28 n°6 - 2	P6	Matériau souple blanc avec poussières	Négatif	Négatif sur analyse

Fraction Analysée	Technique analytique et date d'analyse	Résultat	Type d'amiante	Nb de préparations
▶ Matériau souple blanc avec poussières	META le 21/04/2017	Amiante non détecté	---	3
