## Rapport de mission de repérage des matériaux et produits contenant de l'amiante avant travaux

Adresse :	6 Rés La Monnerie - LA MONNERIE
CP - Ville :	53370 ST PIERRE DES NIDS
Référence client :	_00552000010000100005_
Date du repérage :	16/08/2017
Désignation :	Appartement n° 5 de type 3 situé au 01 <sup>er</sup> étage

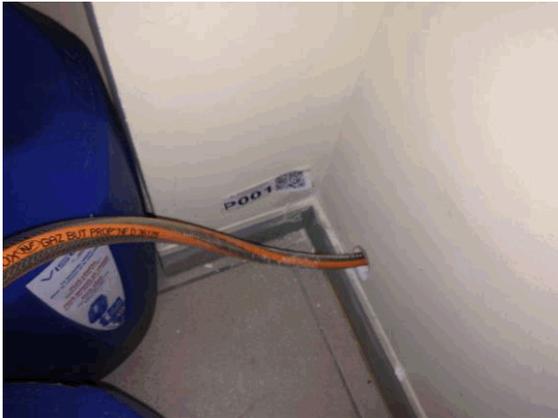
002VZ000097 n°1 - 1 (P1)

Fraction Analysée	Technique analytique et date d'analyse	Résultat	Type d'amiante	Nb de préparations
▶ Enduit plâtreux blanc + peinture + papier	META le 23/08/2017	Amiante non détecté	---	1

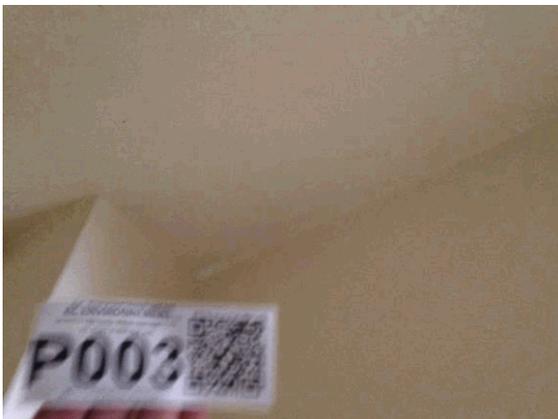
002VZ000097 n°3 - 1 (P3)

Fraction Analysée	Technique analytique et date d'analyse	Résultat	Type d'amiante	Nb de préparations
▶ Enduit plâtreux blanc en faible quantité + carton + matériau plâtreux beige + peinture	META le 23/08/2017	Amiante non détecté	---	1

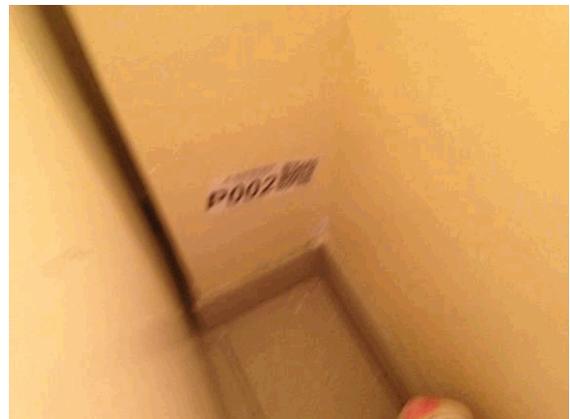
002VZ000097 n°2 - 1 (P2)

Fraction Analysée	Technique analytique et date d'analyse	Résultat	Type d'amiante	Nb de préparations
▶ Enduit plâtreux blanc + peinture + papier	META le 23/08/2017	Amiante non détecté	---	1

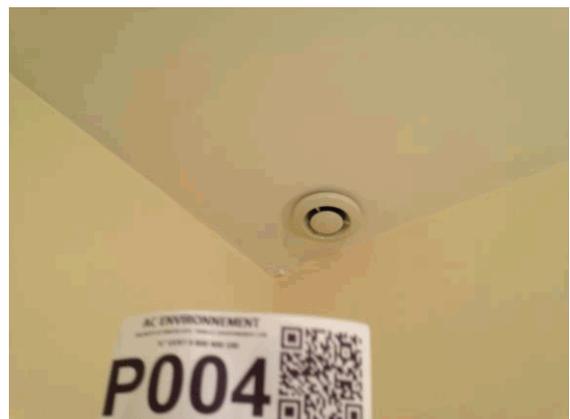
002VZ000097 n°4 - 1 (P4)

Appartement n°6	Vol 3 (W.C)	Plafonds	Plafond plaque plâtre pièces humides	S19	Sondage et extension de la zone homogène du prélèvement P4		002VZ00097 n°4 - 1	P4	Matériau plâtreux blanc en vrac + peinture + papier	Négatif	Négatif sur analyse

Fraction Analysée	Technique analytique et date d'analyse	Résultat	Type d'amiante	Nb de préparations
▶ Matériau plâtreux blanc en vrac + peinture + papier	META le 23/08/2017	Amiante non détecté	---	1

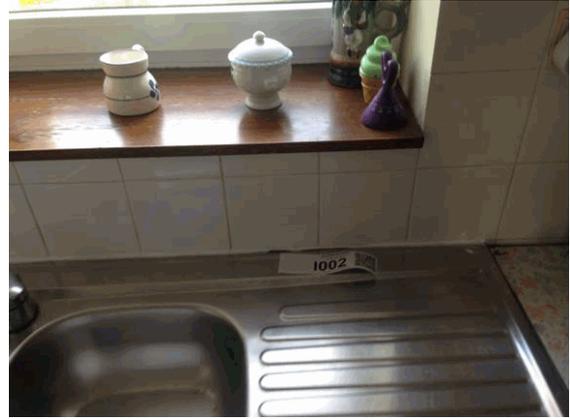
Appartement n°6	Vol 6 (SDB)	Evier	Mastic étanchéité	I2			I2 - 1				Aucun prélèvement réalisé à la demande du client sur l'ensemble des mastics des appareils sanitaires et équipements divers
