## Rapport de mission de repérage des matériaux et produits contenant de l'amiante avant travaux

| Adresse : | LA MONNERIE |
| CP - Ville : | 53370 ST PIERRE DES NIDS |
| Date du repérage : | 30/03/2017 |

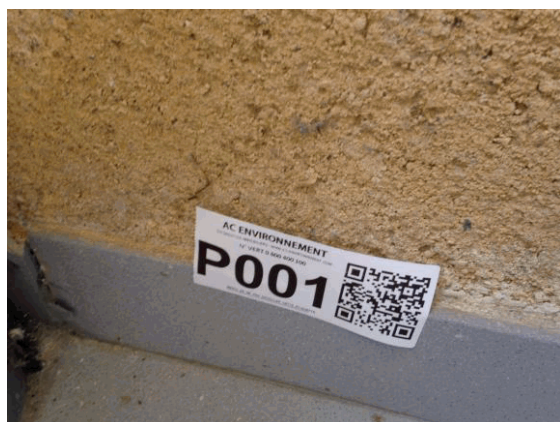
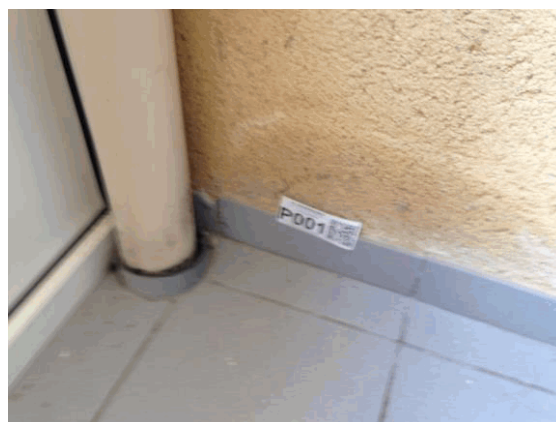
002HD001436 n°1 - 1 (P1)

| Plan | Localisation | Composant | Partie composant | Descriptif de l'action menée | | | | Laboratoire | | | Conclusion |
|---|---|---|---|---|---|---|---|---|---|---|---|
| PC Etages | Vol 2 (PC R+1) | Revêtement de mur | Colle de carrelage (plinthe) | P1 | Réalisation d'un prélèvement | | 002HD0014<br>36 n°1 - 1 -<br>002HD0014<br>36 n°1 - 2 | P1 | Colle beige + joint cassant beige en vrac + joint cassant gris en vrac | Négatif | Négatif sur analyse |

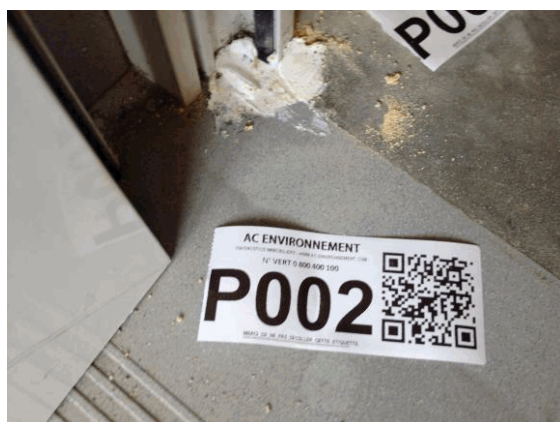
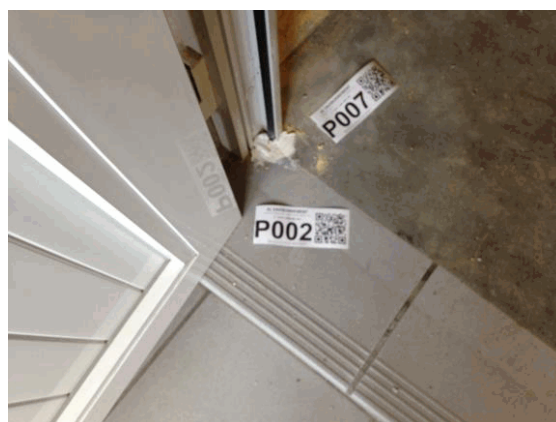
002HD001436 n°2 - 1 (P2)

| Plan | Localisation | Composant | Partie composant | Descriptif de l'action menée | | | | Laboratoire | | | Conclusion |
|---|---|---|---|---|---|---|---|---|---|---|---|
| PC Etages | Vol 2 (PC R+1) | Revêtement de sol | Colles de carrelage | P2 | Réalisation d'un prélèvement | | 002HD0014<br>36 n°2 - 1 -<br>002HD0014<br>36 n°2 - 2 | P2 | Colle grise + joint cassant gris en vrac | Négatif | Négatif sur analyse |

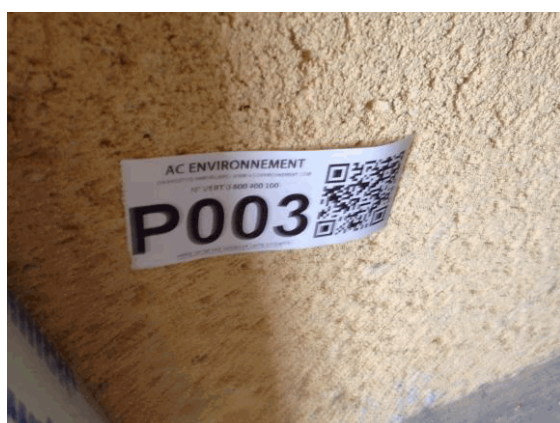
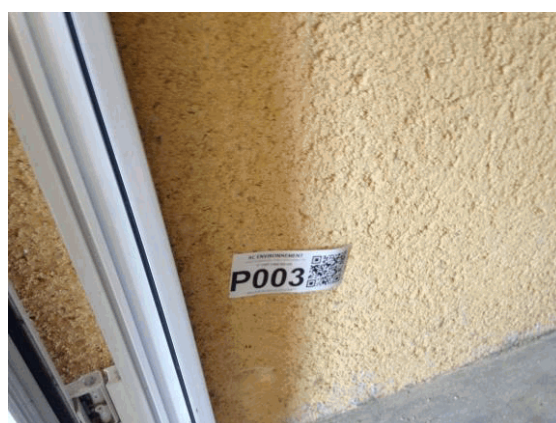
002HD001436 n°3 - 1 (P3)

| Plan | Localisation | Composant | Partie composant | Descriptif de l'action menée | | | | Laboratoire | | | Conclusion |
|---|---|---|---|---|---|---|---|---|---|---|---|
| PC Etages | Vol 2 (PC R+1) | Murs et cloisons | Enduit gratté beige | P3 | Réalisation d'un prélèvement | | 002HD0014<br>36 n°3 - 1 -<br>002HD0014<br>36 n°3 - 2 | P3 | Enduit beige en vrac + matériau gris en vrac hétérogène | Négatif | Négatif sur analyse |

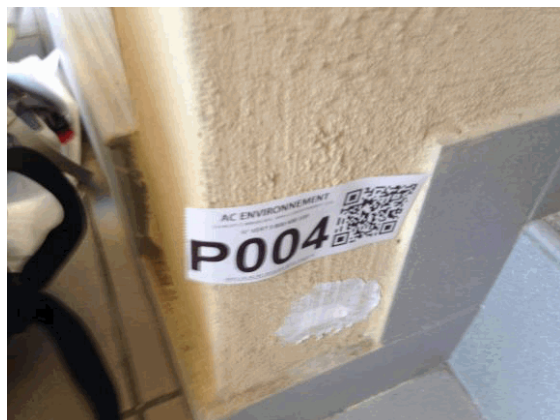
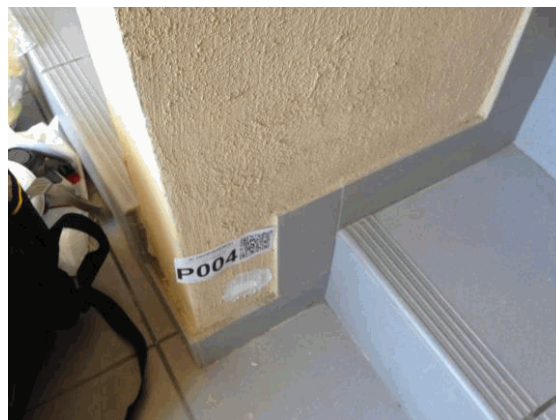
002HD001436 n°4 - 1 (P4)

| Plan | Localisation | Composant | Partie composant | Descriptif de l'action menée | | | | Laboratoire | | | Conclusion |
|---|---|---|---|---|---|---|---|---|---|---|---|
| PC Etages | Vol 2 (PC R+1) | Murs et cloisons | Enduit beige sur garde corps escalier | P4 | Réalisation d'un prélèvement | | 002HD0014<br>36 n°4 - 1 -<br>002HD0014<br>36 n°4 - 2 | P4 | Enduit gris en vrac non séparable + matériau beige en vrac non séparable | Négatif | Négatif sur analyse |

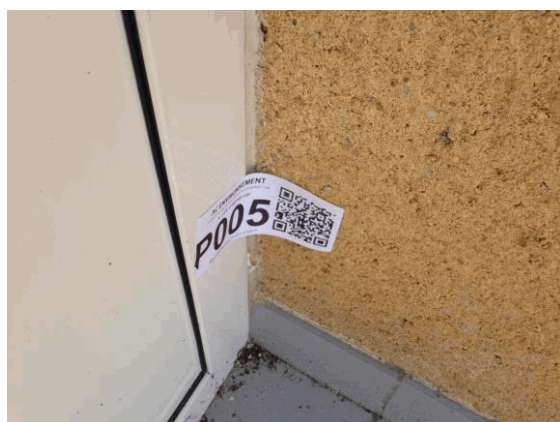
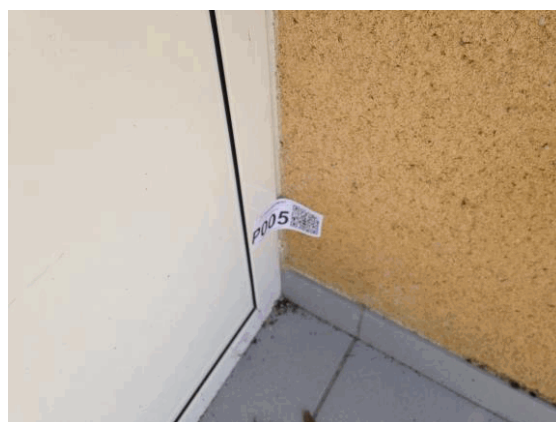
002HD001436 n°5 - 1 (P5)

| Plan | Localisation | Composant | Partie composant | Descriptif de l'action menée | | | | Laboratoire | | | Conclusion |
|---|---|---|---|---|---|---|---|---|---|---|---|
| PC Etages | Vol 2 (PC R+1) | Menuiseries | Reprise d'étanchéité | P5 | Réalisation d'un prélèvement | | 002HD0014<br>36 n°5 - 1 -<br>002HD0014<br>36 n°5 - 2 | P5 | Matériau souple blanc + matériau beige en vrac non séparable | Négatif | Négatif sur analyse |

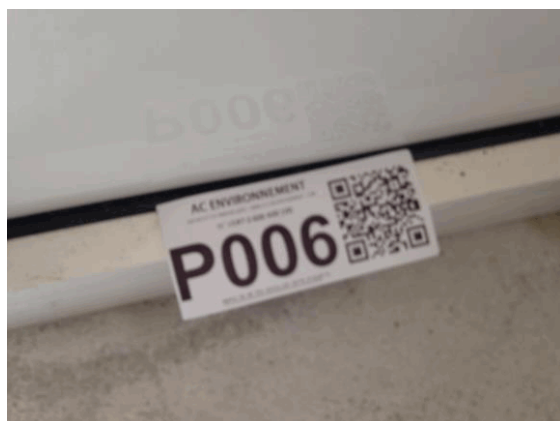
002HD001436 n°6 - 1 (P6)

| Plan | Localisation | Composant | Partie composant | Descriptif de l'action menée | | | | Laboratoire | | | Conclusion |
|---|---|---|---|---|---|---|---|---|---|---|---|
| PC Etages | Vol 2 (PC R+1) | Menuiseries | joint étanchéité noir | P6 | Réalisation d'un prélèvement | | 002HD0014<br>36 n°6 - 1 | P6 | Matériau souple noir avec poussières | Négatif | Négatif sur analyse |

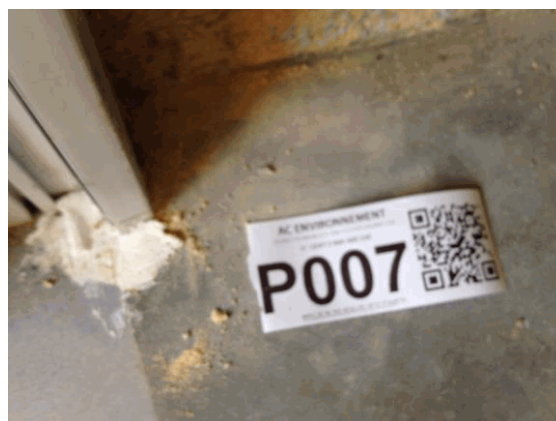
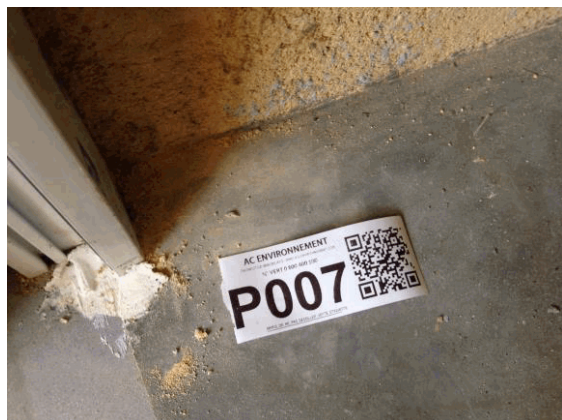
002HD001436 n°7 - 1 (P7)

| Plan | Localisation | Composant | Partie composant | Descriptif de l'action menée | | | | Laboratoire | | | Conclusion |
|---|---|---|---|---|---|---|---|---|---|---|---|
| PC Etages | Vol 3 (local tech) | Revêtement de sol | Chappe maigre (base ciment) | P7 | Réalisation d'un prélèvement | | 002HD0014<br>36 n°7 - 1 -<br>002HD0014<br>36 n°7 - 2 | P7 | Matériau gris en vrac avec poussières + matériau beige en vrac non séparable | Négatif | Négatif sur analyse |

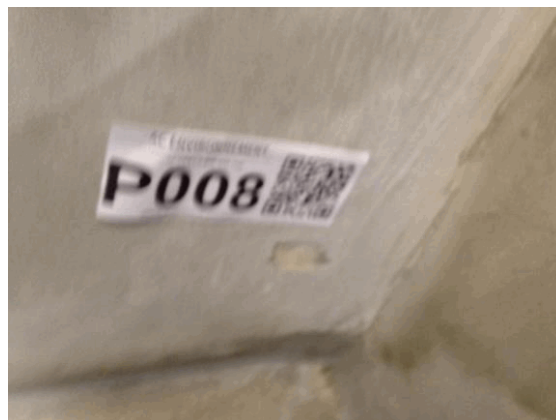
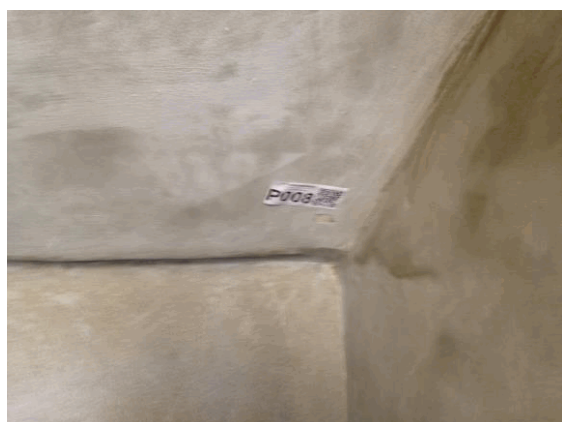
002HD001436 n°8 - 1 (P8)

| Plan | Localisation | Composant | Partie composant | Descriptif de l'action menée | | | | Laboratoire | | | Conclusion |
|---|---|---|---|---|---|---|---|---|---|---|---|
| PC Etages | Vol 3 (local tech) | Murs et cloisons + sous face escalier | Enduit ciment | P8 | Réalisation d'un prélèvement | | 002HD0014<br>36 n°8 - 1 -<br>002HD0014<br>36 n°8 - 2 | P8 | Enduit gris en vrac + matériau plâtreux beige en faible quantité non séparable | Négatif | Négatif sur analyse |

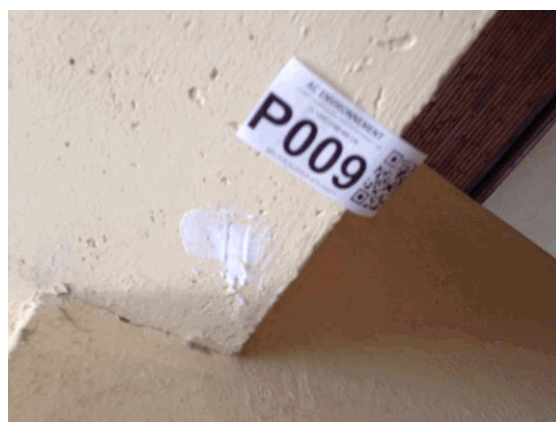
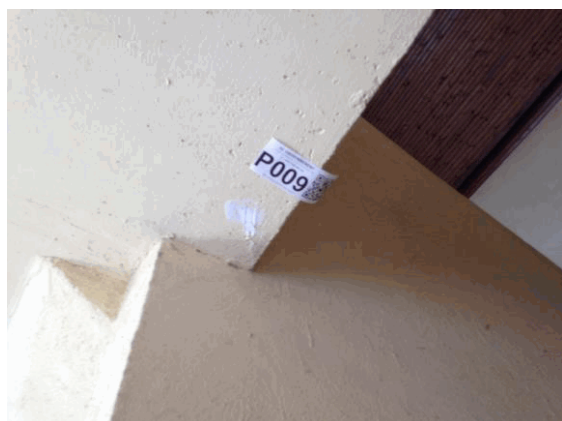
002HD001436 n°9 - 1 (P9)

| Plan | Localisation | Composant | Partie composant | Descriptif de l'action menée | | | | Laboratoire | | | Conclusion |
|---|---|---|---|---|---|---|---|---|---|---|---|
| PC Etages | Vol 1 (PC RDC) | Plafonds | Enduit ciment avec peinture beige | P9 | Réalisation d'un prélèvement | | 002HD0014<br>36 n°9 - 1 -<br>002HD0014<br>36 n°9 - 2 | P9 | Enduit gris en vrac non séparable + peinture non séparable | Négatif | Négatif sur analyse |

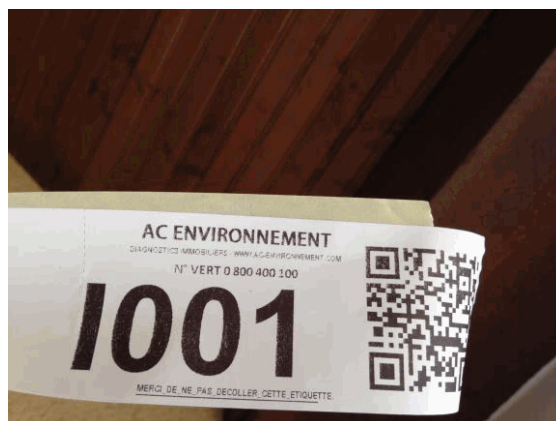
| Localisation | Matériau | Justification |
|---|---|---|
| Vol 2 (PC R+1) | lambris bois | impossible de voir les matériaux présents sous le lambris |

| Plan | Localisation | Composant | Partie composant | Descriptif de l'action menée | | | | Laboratoire | | | Conclusion |
|---|---|---|---|---|---|---|---|---|---|---|---|
| PC Etages | Vol 2 (PC R+1) | Faux plafonds | lambris bois | I1 | | | I1 - 1 | | | | impossible de voir les matériaux présents sous le lambris |

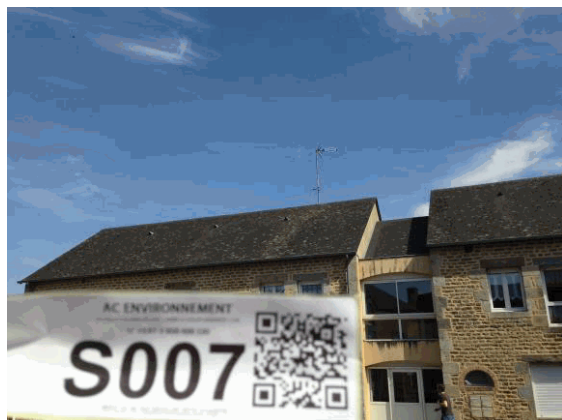
S7 - 1 (A7)

| Plan | Localisation | Composant | Partie composant | Descriptif de l'action menée | | | | Laboratoire | | | Conclusion |
|---|---|---|---|---|---|---|---|---|---|---|---|
| Plan masse | Vol 5 (Toiture) | Ardoises | Ardoises naturelles | S7 | | | S7 - 1 | | | | Matériau ne contenant pas d'amiante par nature |

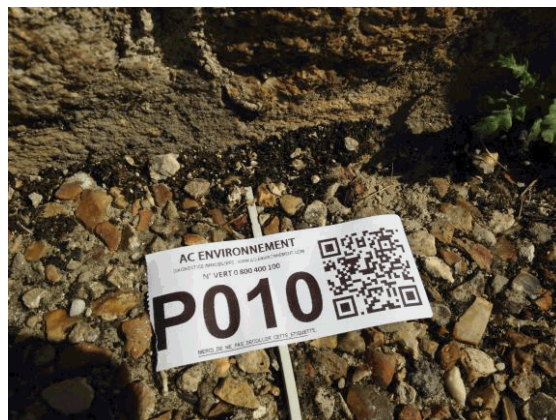
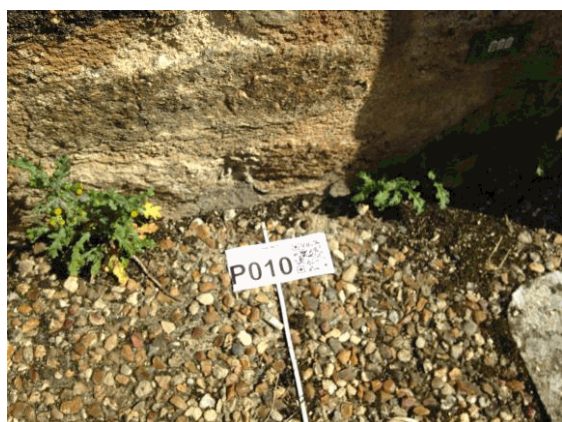
002HD001436 n°10 - 1 (P10)

| Plan | Localisation | Composant | Partie composant | Descriptif de l'action menée | | | | Laboratoire | | | Conclusion |
|---|---|---|---|---|---|---|---|---|---|---|---|
| Plan masse | Vol 4 (Plan masse) | Revêtement de sol | Béton désactivé | P10 | Réalisation d'un prélèvement | | 002HD0014<br>36 n°10 - 1 -<br>002HD0014<br>36 n°10 - 2 | P10 | Matériau compact gris hétérogène avec fibres + mousse végétale | Négatif | Négatif sur analyse |

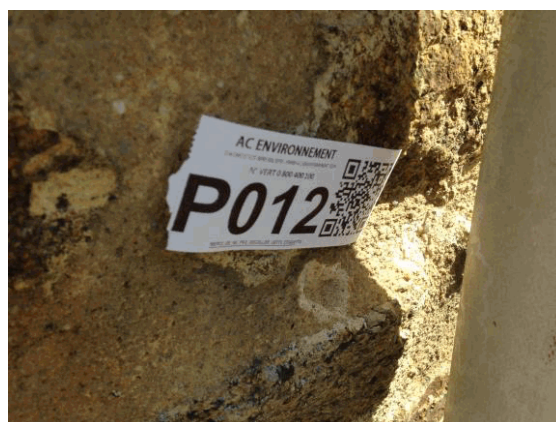
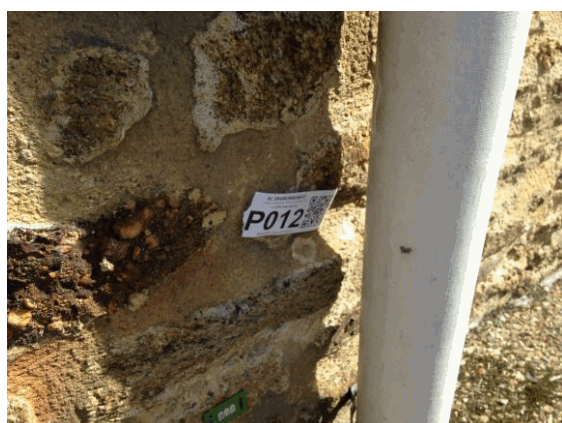
002HD001436 n°12 - 1 (P12)

| Plan | Localisation | Composant | Partie composant | Descriptif de l'action menée | | | | Laboratoire | | | Conclusion |
|---|---|---|---|---|---|---|---|---|---|---|---|
| Façade avant | Vol 6 (Façade avant) | Murs | Enduit beige entre les pierres | P12 | Réalisation d'un prélèvement | | 002HD0014<br>36 n°12 - 1<br>-<br>002HD0014<br>36 n°12 - 2 | P12 | Enduit beige en vrac hétérogène | Négatif | Négatif sur analyse |

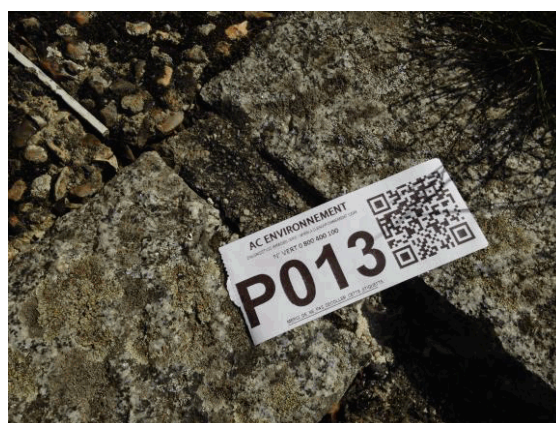
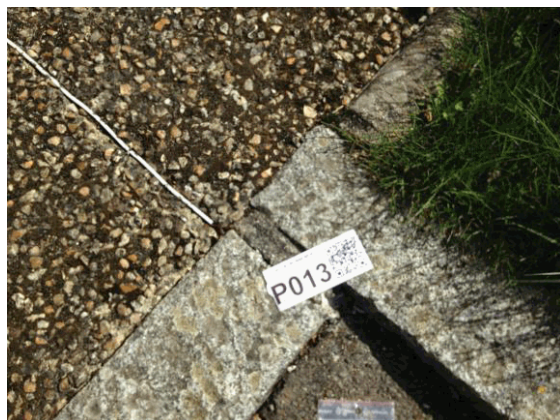
002HD001436 n°13 - 1 (P13)

| Plan | Localisation | Composant | Partie composant | Descriptif de l'action menée | | | | Laboratoire | | | Conclusion |
|---|---|---|---|---|---|---|---|---|---|---|---|
| Plan masse | Vol 4 (Plan masse) | Revêtement de sol | Joint entre les bordures | P13 | Réalisation d'un prélèvement | | 002HD0014<br>36 n°13 - 1 -<br>002HD0014<br>36 n°13 - 2 | P13 | Matériau compact gris hétérogène avec poussières | Négatif | Négatif sur analyse |

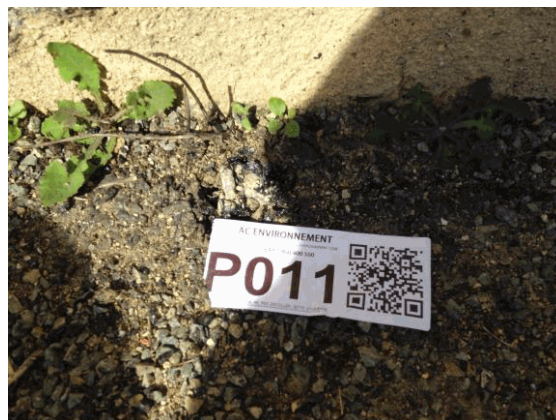
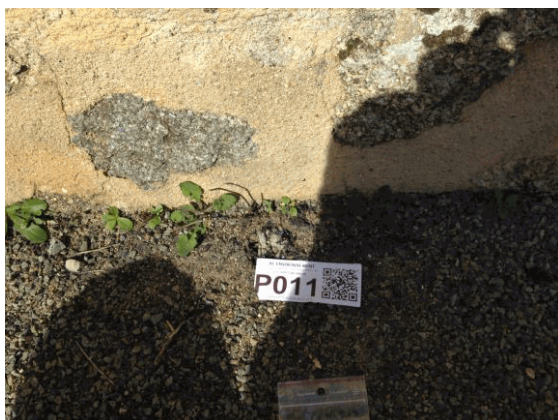
002HD001436 n°11 - 1 (P11)

| Plan | Localisation | Composant | Partie composant | Descriptif de l'action menée | | | | Laboratoire | | | Conclusion |
|---|---|---|---|---|---|---|---|---|---|---|---|
| Plan masse | Vol 4 (Plan masse) | Revêtement routier | Bitume couche supérieure | P11 | Réalisation d'un prélèvement | | 002HD0014<br>36 n°11 - 1 -<br>002HD0014<br>36 n°11 - 2 | P11 | Agrégats d'enrobés bitumineux – prise d'essai 1 + agrégats d'enrobés bitumineux – prise d'essai 2 + agrégats d'enrobés bitumineux – prise d'essai 3 | Négatif | Négatif sur analyse |
