## Rapport de mission de repérage des matériaux et produits contenant de l'amiante avant travaux

Adresse :	LA MONNERIE
CP - Ville :	53370 ST PIERRE DES NIDS
Référence client :	_0055200002_
Date du repérage :	30/03/2017
Désignation :	Bâtiment composé de 1 cage et de 1 étage

Repérage exhaustif de l'ensemble des matériaux susceptibles de contenir de l'amiante dans les parties communes du bâtiment.

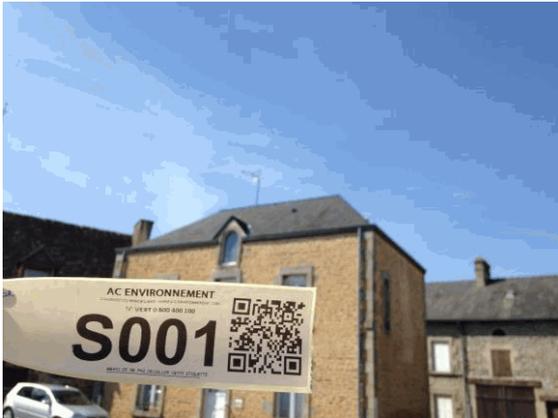
S1 - 1 (A1)

Plan	Localisation	Composant	Partie composant	Descriptif de l'action menée				Laboratoire			Conclusion
				Réf action	Observation	Précision loc.	Ref photo	Ref Prél.	Descriptif	Résultat	
Plan masse	Vol 1 (Toiture)	Ardoises	Ardoises naturelle	S1			S1 - 1				Matériau ne contenant pas d'amiante par nature

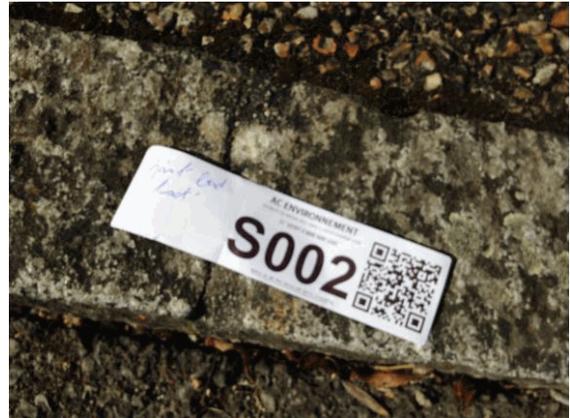
S2 - 1 (A2)

Plan	Localisation	Composant	Partie composant	Descriptif de l'action menée				Laboratoire			Conclusion
				Réf action	Observation	Précision loc.	Ref photo	Ref Prél.	Descriptif	Résultat	
Plan masse	Vol 2 (Plan masse)	Revêtement de sol	Joint entre les bordures	S2			S2 - 1				Négatif sur document cf prélèvement n° 13 du rapport société AC-ENVIRONNEMENT n°002HD001436

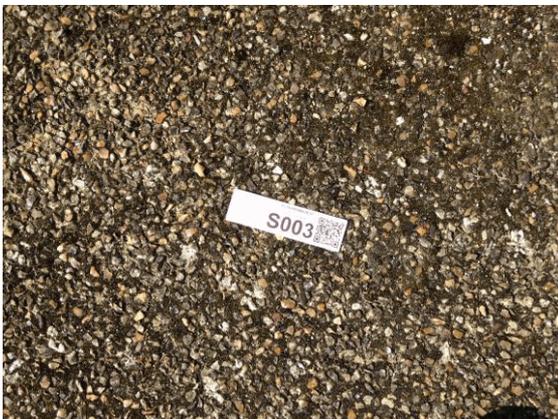
S3 - 1 (A3)

Plan	Localisation	Composant	Partie composant	Descriptif de l'action menée				Laboratoire			Conclusion
				Réf action	Observation	Précision loc.	Ref photo	Ref Prél.	Descriptif	Résultat	
Plan masse	Vol 2 (Plan masse)	Revêtement de sol	Béton désactivé	S3			S3 - 1				Négatif sur document cf prélèvement n° 10 du rapport société AC-ENVIRONNEMENT n°002HD001436

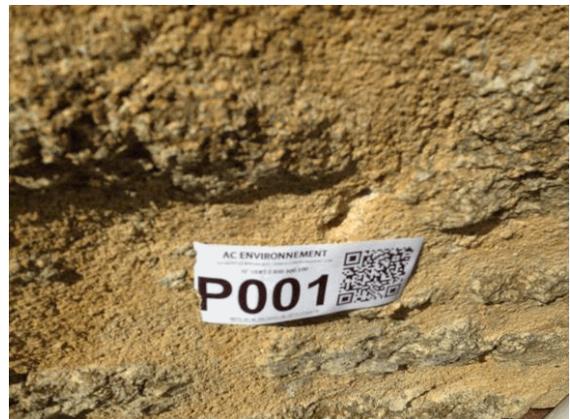
002HD001437 n°1 - 1 (P1)

Plan	Localisation	Composant	Partie composant	Descriptif de l'action menée				Laboratoire			Conclusion
				Réf action	Observation	Précision loc.	Ref photo	Ref Prél.	Descriptif	Résultat	
Plan masse	Vol 2 (Plan masse)	Murs	Enduits projetés beige entre les pierres	P1	Réalisation d'un prélèvement		002HD0014 37 n°1 - 1 - 002HD0014 37 n°1 - 2	P1	Enduit beige en vrac hétérogène	Négatif	Négatif sur analyse
Plan masse	Vol 2 (Plan masse)	Murs	Enduits projetés beige entre les pierres	P1	Sondage et extension de la zone homogène du prélèvement P1		002HD0014 37 n°1 - 1 - 002HD0014 37 n°1 - 2	P1	Enduit beige en vrac hétérogène	Négatif	Négatif sur analyse
Façade avant	Vol 3 (Façade avant)	Murs	Enduits projetés beige entre les pierres	S4	Sondage et extension de la zone homogène du prélèvement P1		002HD0014 37 n°1 - 1 - 002HD0014 37 n°1 - 2	P1	Enduit beige en vrac hétérogène	Négatif	Négatif sur analyse
Pignon droit	Vol 4 (Pignon droit)	Murs	Enduits projetés beige entre les pierres	S5	Sondage et extension de la zone homogène du prélèvement P1		002HD0014 37 n°1 - 1 - 002HD0014 37 n°1 - 2	P1	Enduit beige en vrac hétérogène	Négatif	Négatif sur analyse

Fraction Analysée	Technique analytique et date d'analyse	Résultat	Type d'amiante	Nb de préparations
▶ Enduit beige en vrac hétérogène	META le 20/04/2017	Amiante non détecté	---	1
