## Rapport de mission de repérage des matériaux et produits contenant de l'amiante avant travaux

| Adresse : | 53 RTE DE NEAU - RTE DE NEAU |
| Date du repérage : | 14/12/2016 |
| Désignation : | Appartement n° 25 de type 2 situé au 02 ème étage |

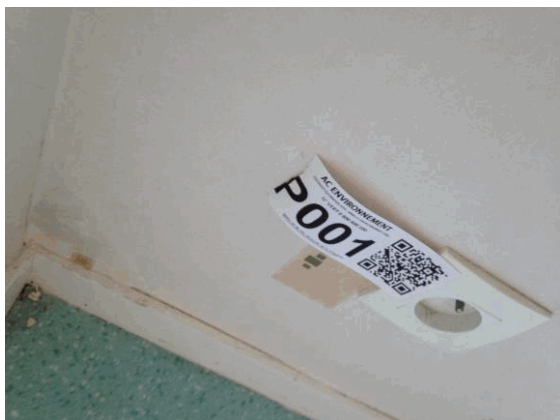
002HD001225 n°1 - 1 (P1)

| Plan | Localisation | Composant | Partie composant | Descriptif de l'action menée | | | | Laboratoire | | | Conclusion |
|---|---|---|---|---|---|---|---|---|---|---|---|
| LGT 25 | Vol 1 (Séjour / Cuisine) | Cloisons légères ou préfabriquées | Jonction entre panneaux préfabriqués | P1 | Réalisation d'un prélèvement | Cloison et doublage placoplâtre pièces sèches | 002HD0012<br>25 n°1 - 1 -<br>002HD0012<br>25 n°1 - 2 | P1 | Enduit plâtreux blanc avec couche en papier + peinture | Négatif | Négatif sur analyse |

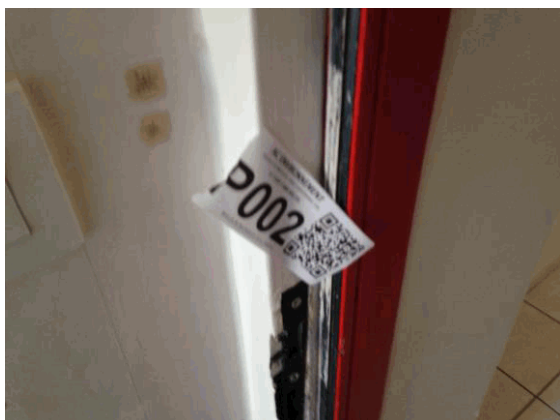
002HD001225 n°2 - 1 (P2)

| Plan | Localisation | Composant | Partie composant | Descriptif de l'action menée | | | | Laboratoire | | | Conclusion |
|---|---|---|---|---|---|---|---|---|---|---|---|
| LGT 25 | Vol 1 (Séjour / Cuisine) | Menuiseries | Joint porte d'entrée | P2 | Réalisation d'un prélèvement | | 002HD0012<br>25 n°2 - 1 -<br>002HD0012<br>25 n°2 - 2 | P2 | Matériau souple noir + peinture | Négatif | Négatif sur analyse |

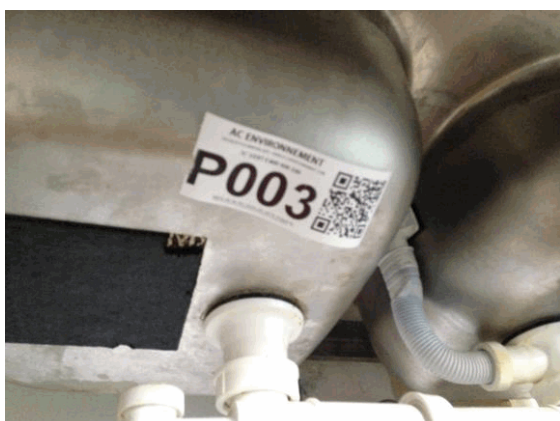
002HD001225 n°3 - 1 (P3)

| Plan | Localisation | Composant | Partie composant | Descriptif de l'action menée | | | | Laboratoire | | | Conclusion |
|---|---|---|---|---|---|---|---|---|---|---|---|
| LGT 25 | Vol 1 (Séjour / Cuisine) | Evier | Tampon bitumineux | P3 | Réalisation d'un prélèvement | | 002HD0012<br>25 n°3 - 1 | P3 | Tampon bitumineux noir | Négatif | Négatif sur analyse |

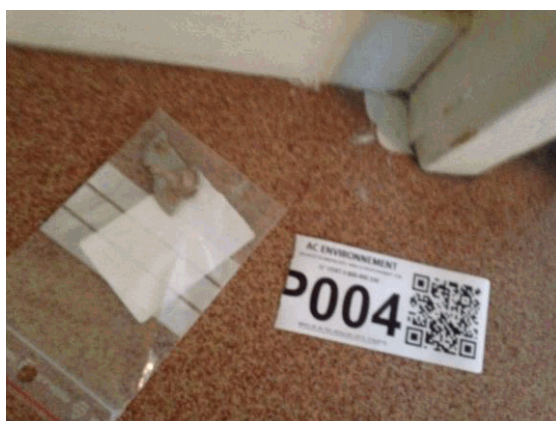
002HD001225 n°4 - 1 (P4)

| Plan | Localisation | Composant | Partie composant | Descriptif de l'action menée | | | | Laboratoire | | | Conclusion |
|---|---|---|---|---|---|---|---|---|---|---|---|
| LGT 25 | Vol 4 (W.C) | Revêtement de sol | lino rouge + colle jaune | P4 | Réalisation d'un prélèvement | | 002HD0012<br>25 n°4 - 1 -<br>002HD0012<br>25 n°4 - 2 | P4 | Revêtement souple rose + colle polymère jaune + ragréage rose | Négatif | Négatif sur analyse |

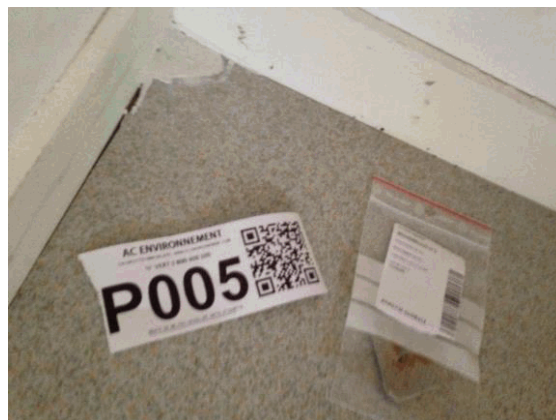
002HD001225 n°5 - 1 (P5)

| Plan | Localisation | Composant | Partie composant | Descriptif de l'action menée | | | | Laboratoire | | | Conclusion |
|---|---|---|---|---|---|---|---|---|---|---|---|
| LGT 25 | Vol 2 (Chambre) | Revêtement de sol | lino gris + colle jaune | P5 | Réalisation d'un prélèvement | | 002HD0012<br>25 n°5 - 1 -<br>002HD0012<br>25 n°5 - 2 | P5 | Revêtement souple gris + colle polymère jaune + ragréage rose | Négatif | Négatif sur analyse |

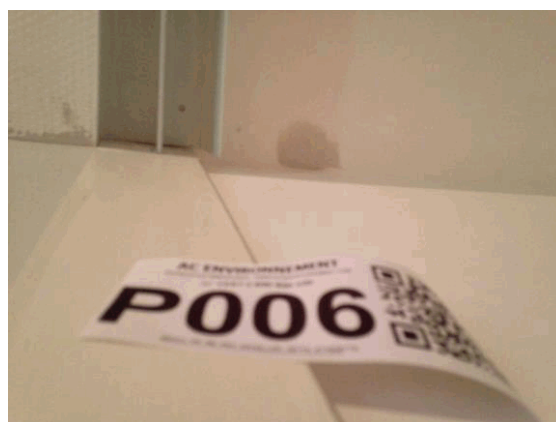
002HD001225 n°6 - 1 (P6)

| Plan | Localisation | Composant | Partie composant | Descriptif de l'action menée | | | | Laboratoire | | | Conclusion |
|---|---|---|---|---|---|---|---|---|---|---|---|
| LGT 25 | Vol 2 (Chambre) | Faux plafonds | Joints panneau / plaques | P6 | Réalisation d'un prélèvement | Plafond placoplâtre pièce sèche | 002HD0012<br>25 n°6 - 1 -<br>002HD0012<br>25 n°6 - 2 | P6 | Enduit plâtreux blanc avec couche en papier + peinture | Négatif | Négatif sur analyse |

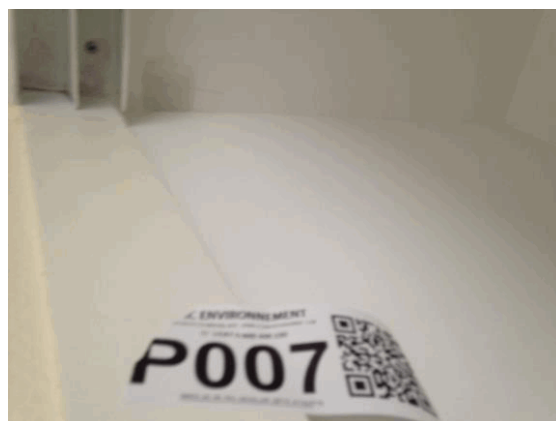
002HD001225 n°7 - 1 (P7)

| Plan | Localisation | Composant | Partie composant | Descriptif de l'action menée | | | | Laboratoire | | | Conclusion |
|---|---|---|---|---|---|---|---|---|---|---|---|
| LGT 25 | Vol 3 (SDB) | Faux plafonds | Joints panneau / plaques | P7 | Réalisation d'un prélèvement | Plafond placoplâtre pièce humide | 002HD0012<br>25 n°7 - 1 -<br>002HD0012<br>25 n°7 - 2 | P7 | Enduit plâtreux blanc avec couche en papier + peinture | Négatif | Négatif sur analyse |

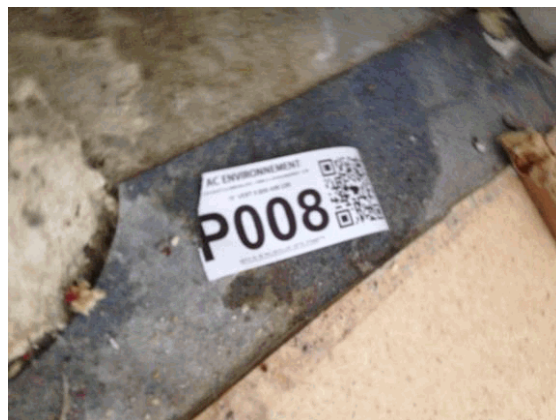
002HD001225 n°8 - 1 (P8)

| Plan | Localisation | Composant | Partie composant | Descriptif de l'action menée | | | | Laboratoire | | | Conclusion |
|---|---|---|---|---|---|---|---|---|---|---|---|
| LGT 25 | Vol 3 (SDB) | Revêtement de sol | Lino bleu + colle jaune | P8 | Réalisation d'un prélèvement | | 002HD0012<br>25 n°8 - 1 -<br>002HD0012<br>25 n°8 - 2 | P8 | Revêtement souple bleu + colle polymère jaune + ragréage gris | Négatif | Négatif sur analyse |

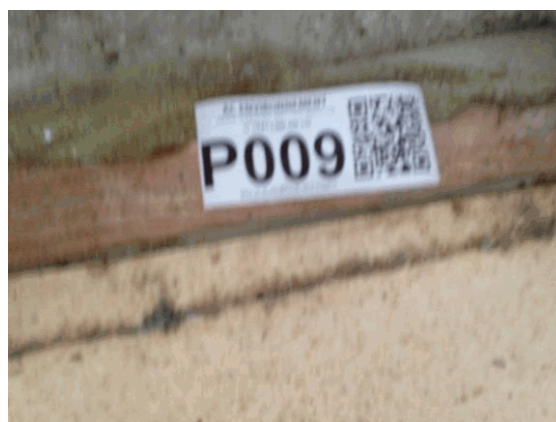
002HD001225 n°9 - 1 (P9)

| Plan | Localisation | Composant | Partie composant | Descriptif de l'action menée | | | | Laboratoire | | | Conclusion |
|---|---|---|---|---|---|---|---|---|---|---|---|
| LGT 25 | Vol 3 (SDB) | Revêtement de sol | Ragréage rose | P9 | Réalisation d'un prélèvement | | 002HD0012<br>25 n°9 - 1 | P9 | Colle polymère jaune + ragréage rose + sous couche de ragréage grise + peinture | Négatif | Négatif sur analyse |

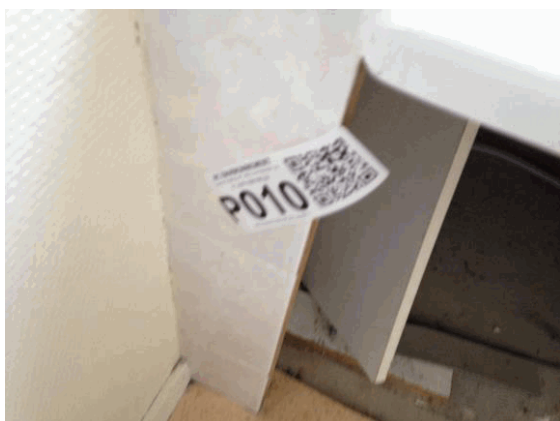
002HD001225 n°10 - 1 (P10)

| Plan | Localisation | Composant | Partie composant | Descriptif de l'action menée | | | | Laboratoire | | | Conclusion |
|---|---|---|---|---|---|---|---|---|---|---|---|
| LGT 25 | Vol 3 (SDB) | Revêtement de mur | Colle de carrelage (faïence) | P10 | Réalisation d'un prélèvement | | 002HD0012<br>25 n°10 - 1 -<br>002HD0012<br>25 n°10 - 2 | P10 | Colle grise en vrac + carrelage | Négatif | Négatif sur analyse |

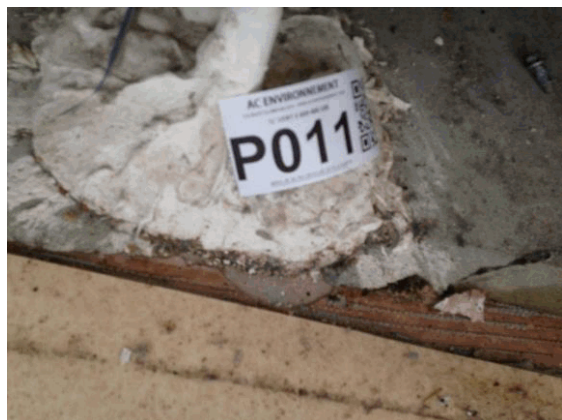
002HD001225 n°11 - 1 (P11)

| Plan | Localisation | Composant | Partie composant | Descriptif de l'action menée | | | | Laboratoire | | | Conclusion |
|---|---|---|---|---|---|---|---|---|---|---|---|
| LGT 25 | Vol 3 (SDB) | Baignoire | enduit scellement pieds | P11 | Réalisation d'un prélèvement | | 002HD0012<br>25 n°11 - 1<br>-<br>002HD0012<br>25 n°11 - 2 | P11 | Enduit compact beige | Négatif | Négatif sur analyse |

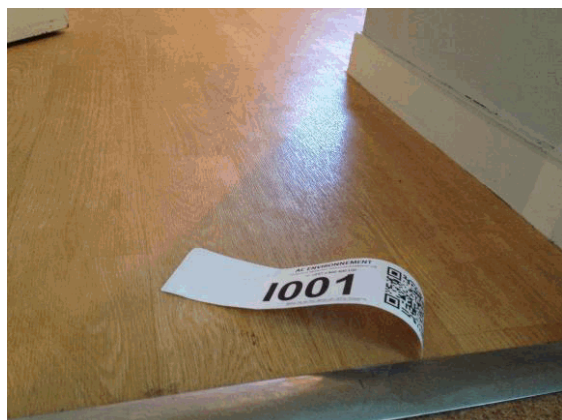
| Localisation | Matériau | Justification |
|---|---|---|
| Vol 3 (SDB) | lino le plus récent + ragréage supplémentaire | Aucun prélèvement réalisé à la demande du client sur les revêtements de sols non d'origines. |

| Plan | Localisation | Composant | Partie composant | Descriptif de l'action menée | | | | Laboratoire | | | Conclusion |
|---|---|---|---|---|---|---|---|---|---|---|---|
| LGT 25 | Vol 3 (SDB) | Revêtement de sol | lino le plus récent + ragréage supplémentaire | I1 | | | I1 - 1 | | | | Aucun prélèvement réalisé à la demande du client sur les revêtements de sols non d'origines. |

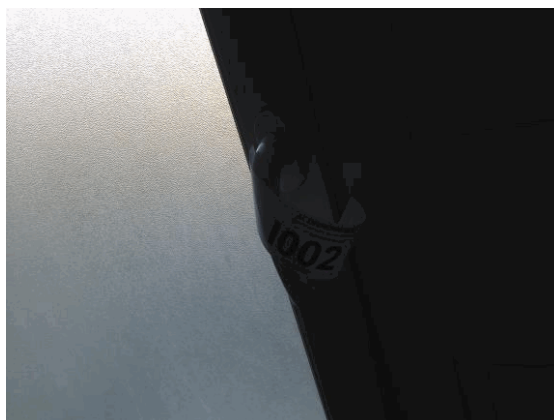
| Localisation | Matériau | Justification |
|---|---|---|
| Vol 3 (SDB) | PVC double vitrage | Aucun prélèvement réalisé à la demande du client sur les menuiseries PVC |

| Plan | Localisation | Composant | Partie composant | Descriptif de l'action menée | | | | Laboratoire | | | Conclusion |
|---|---|---|---|---|---|---|---|---|---|---|---|
| LGT 25 | Vol 3 (SDB) | Menuiseries | PVC double vitrage | I2 | | | I2 - 1 | | | | Aucun prélèvement réalisé à la demande du client sur les menuiseries PVC |

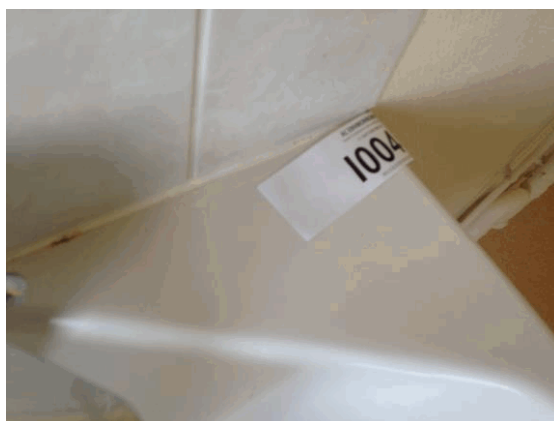
| Localisation | Matériau | Justification |
|---|---|---|
| Vol 3 (SDB) | Mastic étanchéité | Aucun prélèvement réalisé à la demande du client sur l'ensemble des mastics des appareils sanitaires et équipements divers |

| Plan | Localisation | Composant | Partie composant | Descriptif de l'action menée | | | | Laboratoire | | | Conclusion |
|---|---|---|---|---|---|---|---|---|---|---|---|
| LGT 25 | Vol 3 (SDB) | Evier / baignoire | Mastic étanchéité | I4 | | | I4 - 1 | | | | Aucun prélèvement réalisé à la demande du client sur l'ensemble des mastics des appareils sanitaires et équipements divers |
