Rapport de mission de repérage des matériaux et produits contenant de l'amiante avant travaux

Examen réalisé conformément à l'application du décret n°2011-629 du 3 juin 2011 modifiant le Code du travail relatif à la protection contre les risques sanitaires liés à une exposition à l'amiante dans les immeubles bâtis, à l'arrêté du 26 juin 2013 relatif au repérage des matériaux et produits de la liste C contenant de l'amiante et au contenu du rapport de repérage, à la norme NF 46-020 et ses annexes.

Adresse :	RTE DE NEAU
CP - Ville :	53600 EVRON
Référence client :	_0055400002_
Date du repérage :	01/08/2016
Désignation :	Bâtiment composé de 1 cage et de 3 étages

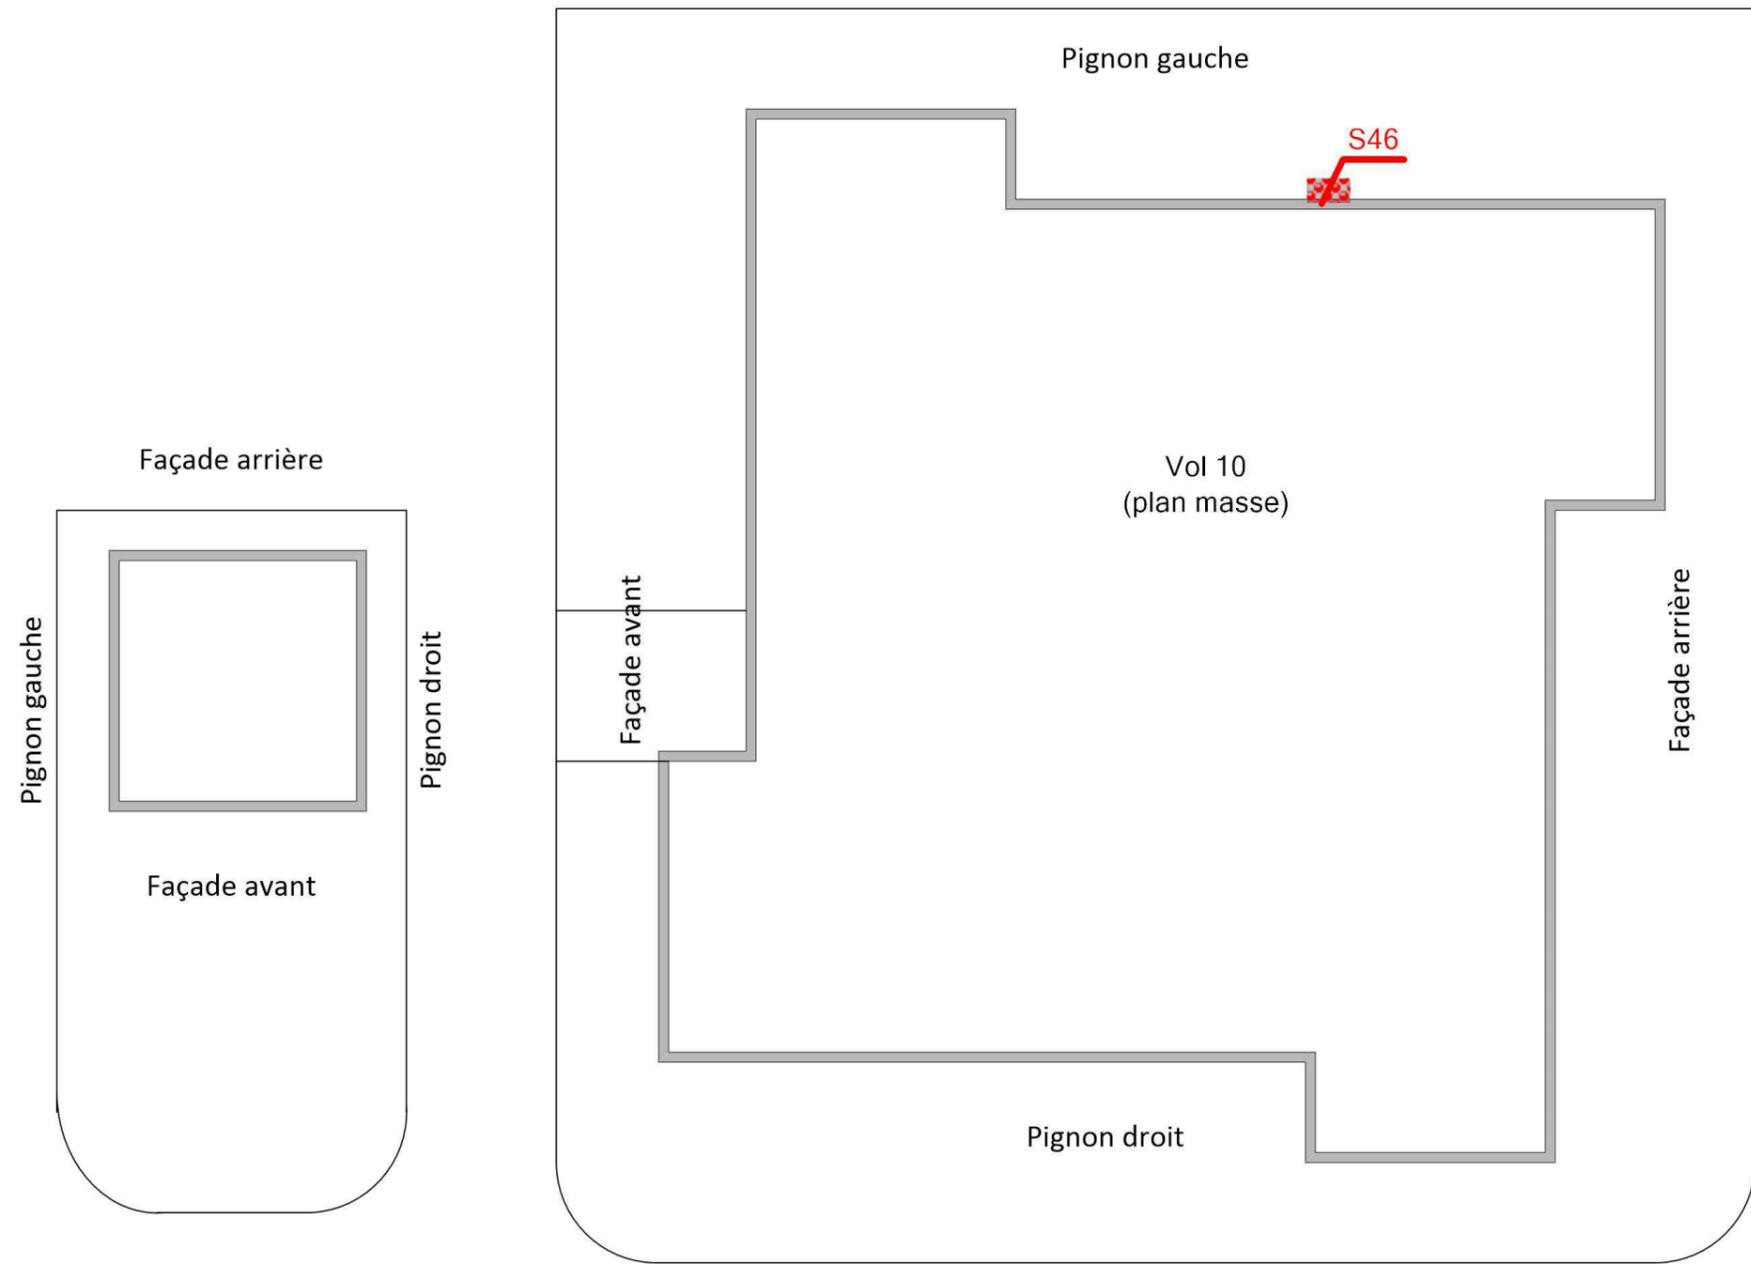
PLAN MASSE - MPCA CONDUITS, CANALISATIONS ET ÉQUIPEMENTS

S46	S46: Conduit en fibres-ciment
-----	-------------------------------

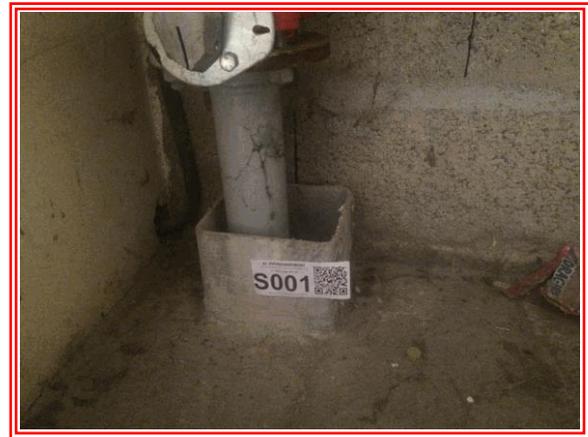
S1 - 1 (A1)

Localisation	Catégorie	Composant	Partie de composant	Sur avis / réf pré.
Vol 3 (PC RDC)	Conduits, canalisations et équipements	Conduit air	Conduit en fibres-ciment	S1
Vol 3 (PC RDC)	Conduits, canalisations et équipements	Conduit air	Conduit en fibres-ciment	S2
Vol 6 (PC R+3)	Conduits, canalisations et équipements	Conduit air	Conduit en fibres-ciment	S3
Vol 7 (combles VMC)	Conduits, canalisations et équipements	Conduit air	Conduit en fibres-ciment	S4
Vol 10 (plan masse)	Conduits, canalisations et équipements	Conduit air	Conduit en fibres-ciment	S46

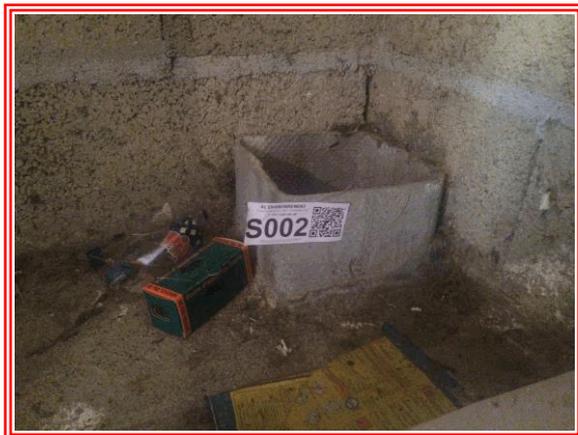
S2 - 1 (A2)

S2: Conduit en fibres-ciment

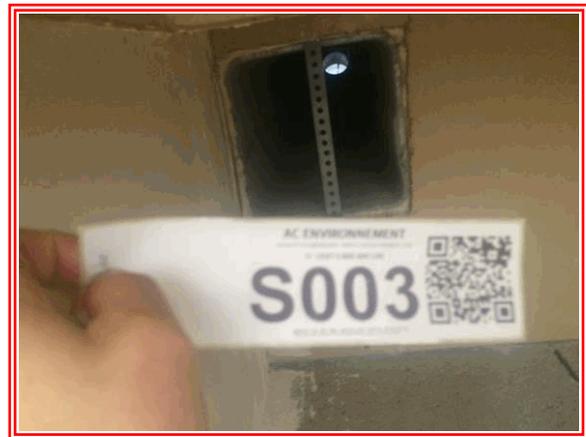
S3 - 1 (A3)

S3: Conduit en fibres-
ciment

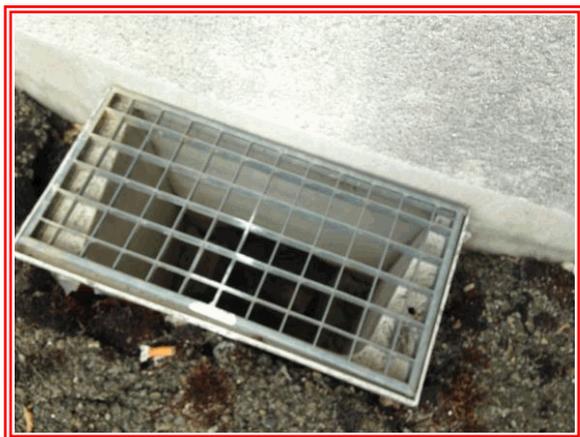
S46 - 1 (A46)

Plan masse	Vol 10 (plan masse)	Conduit air	Conduit en fibres-ciment	S46	Réalisation d'un sondage	ventilation vide sanitaire	S46 - 1				Présence sur jugement personnel de l'opérateur de repérage
Pignon gauche	Vol 16 (Pignon gauche)	Conduit air	Conduit en fibres-ciment	S46	Sondage et extension de la zone homogène du sondage S46	ventilation vide sanitaire	S46 - 1				Présence sur jugement personnel de l'opérateur de repérage
