## Rapport de mission de repérage des matériaux et produits contenant de l'amiante avant travaux

| Adresse : | RUE DIVISION LECLERC |
| CP - Ville : | 53290 GREZ EN BOUERE |
| Date du repérage : | 23/11/2016 |

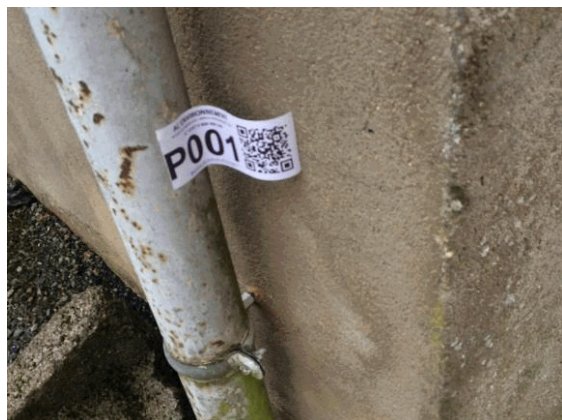
002OY000258 n°1 - 1 (P1)

| Plan | Localisation | Composant | Partie composant | Descriptif de l'action menée | | | | Laboratoire | | | Conclusion |
|---|---|---|---|---|---|---|---|---|---|---|---|
| pignon gauche | Vol 4 (pignon gauche) | Murs | Enduit ciment | P1 | Réalisation d'un prélèvement | gris des soubassement s | 002OY000<br>258 n°1 - 1<br>-<br>002OY000<br>258 n°1 - 2 | P1 | Enduit compact gris hétérogène | Négatif | Négatif sur analyse |

| Référence | Categorie | Composant | Materiau | Localisation | Observation |
|---|---|---|---|---|---|
| P1 | Façades | Murs | Enduit compact gris hétérogène - gris des soubassements - | pignon gauche - Vol 4 (pignon gauche) | |

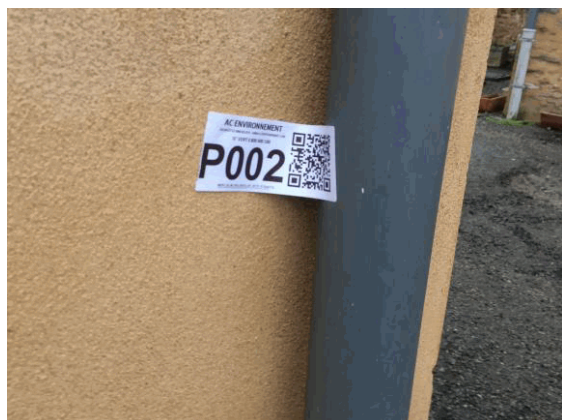
002OY000258 n°2 - 1 (P2)

| Plan | Localisation | Composant | Partie composant | Descriptif de l'action menée | | | | Laboratoire | | | Conclusion |
|---|---|---|---|---|---|---|---|---|---|---|---|
| façade arrière | Vol 5 (façade arrière) | Murs | Enduits projetés | P2 | Réalisation d'un prélèvement | beiges | 002OY000<br>258 n°2 - 1<br>-<br>002OY000<br>258 n°2 - 2 | P2 | Enduit compact beige hétérogène | Négatif | Négatif sur analyse |

| Référence | Categorie | Composant | Materiau | Localisation | Observation |
|---|---|---|---|---|---|
| P2 | Façades | Murs | Enduit compact beige hétérogène - beiges - | façade arrière - Vol 5 (façade arrière) | |

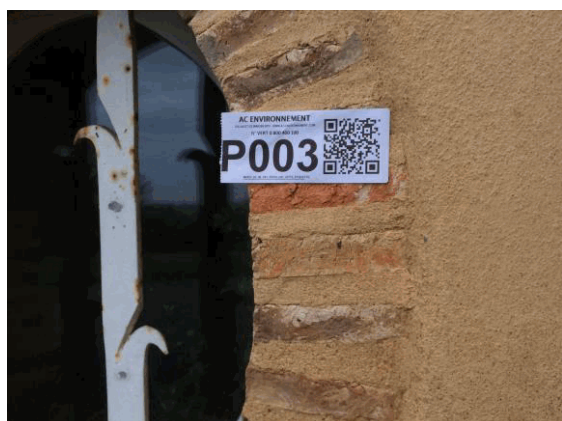
002OY000258 n°3 - 1 (P3)

| Plan | Localisation | Composant | Partie composant | Descriptif de l'action menée | | | | Laboratoire | | | Conclusion |
|---|---|---|---|---|---|---|---|---|---|---|---|
| façade arrière | Vol 5 (façade arrière) | Murs | Enduit ciment | P3 | Réalisation d'un prélèvement | scelllements des briques rouges | 002OY000<br>258 n°3 - 1<br>-<br>002OY000<br>258 n°3 - 2 | P3 | Enduit beige en vrac | Négatif | Négatif sur analyse |

| Référence | Categorie | Composant | Materiau | Localisation | Observation |
|---|---|---|---|---|---|
| P3 | Façades | Murs | Enduit beige en vrac - scellements des briques rouges - | façade arrière - Vol 5 (façade arrière) | |

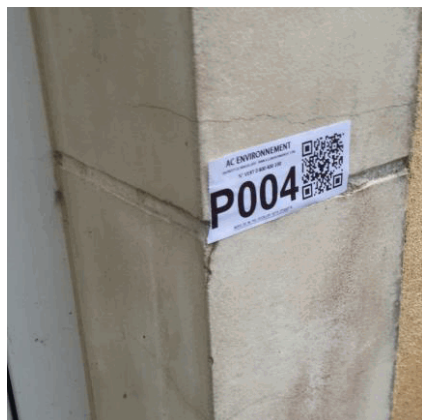
002OY000258 n°4 - 1 (P4)

| | | | | Descriptif de l'action menée | | | | Laboratoire | | | Conclusion |
|---|---|---|---|---|---|---|---|---|---|---|---|
| pignon gauche | Vol 4 (pignon gauche) | Murs | Enduit ciment | P4 | Réalisation d'un prélèvement | de scellements des pierres grises autour des ouvertures | 002OY000<br>258 n°4 - 1<br>-<br>002OY000<br>258 n°4 - 2 | P4 | Enduit beige en vrac hétérogène | Négatif | Négatif sur analyse |

| Référence | Categorie | Composant | Materiau | Localisation | Observation |
|---|---|---|---|---|---|
| P4 | Façades | Murs | Enduit beige en vrac hétérogène - de scellements des pierres grises autour des ouvertures - | pignon gauche - Vol 4 (pignon gauche) | |

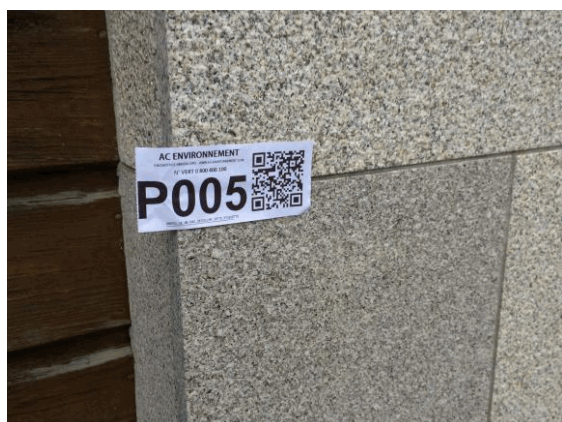
002OY000258 n°5 - 1 (P5)

| | | | | Descriptif de l'action menée | | | | Laboratoire | | | Conclusion |
|---|---|---|---|---|---|---|---|---|---|---|---|
| façade avant | Vol 3 (façade avant) | Murs | Enduit ciment | P5 | Réalisation d'un prélèvement | scellement des grandes pièces grises en bardage | 002OY000<br>258 n°5 - 1<br>-<br>002OY000<br>258 n°5 - 2 | P5 | Enduit compact gris + matériau compact beige hétérogène | Négatif | Négatif sur analyse |

| Référence | Categorie | Composant | Materiau | Localisation | Observation |
|---|---|---|---|---|---|
| P5 | Façades | Murs | Enduit compact gris + matériau compact beige hétérogène - scellement des grandes pièces grises en bardage - | façade avant - Vol 3 (façade avant) | |

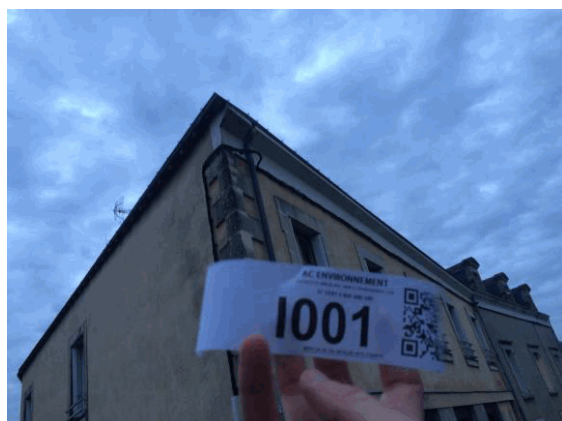
| Localisation | Matériau | Justification |
|---|---|---|
| Vol 3 (façade avant) | Enduits projetés | Impossibilités d'y accéder afin de réaliser des prélèvements |

| | | | | Descriptif de l'action menée | | | | Laboratoire | | | Conclusion |
|---|---|---|---|---|---|---|---|---|---|---|---|
| façade avant | Vol 3 (façade avant) | Murs | Enduits projetés | I1 | gris claire | | I1 - 1 | | | | Impossibilités d'y accéder afin de réaliser des prélèvements |

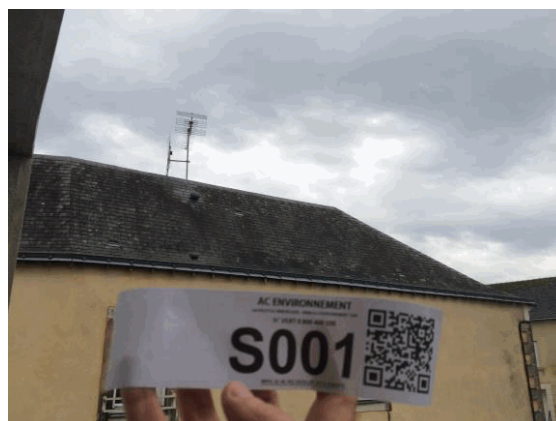
S1 - 1 (A1)

| Plan | Localisation | Composant | Partie composant | Descriptif de l'action menée | | | | Laboratoire | | | Conclusion |
|---|---|---|---|---|---|---|---|---|---|---|---|
| plan masse +toiture N°22 | Vol 1 (Toiture) | Ardoises | Ardoises naturelles | S1 | | | S1 - 1 | | | | Materiau ne contenant pas d'amiante par nature |

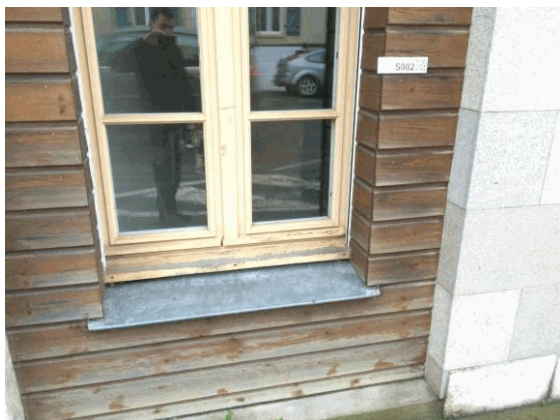
S2 - 1 (A2)

| Plan | Localisation | Composant | Partie composant | Descriptif de l'action menée | | | | Laboratoire | | | Conclusion |
|---|---|---|---|---|---|---|---|---|---|---|---|
| façade avant | Vol 3 (façade avant) | Bardages | Plaques bois | S2 | | | S2 - 1 | | | | Matériau ne contenant pas d'amiante par nature |

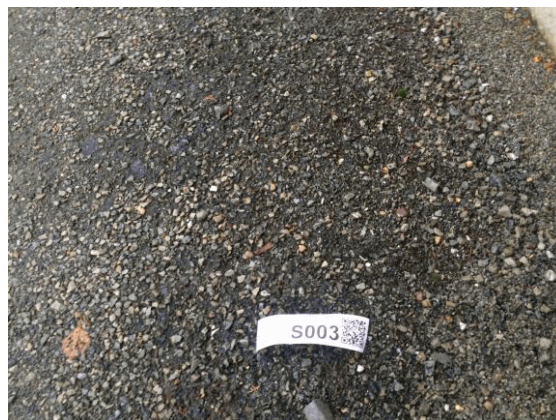
S3 - 1 (A3)

| Plan | Localisation | Composant | Partie composant | Descriptif de l'action menée | | | | Laboratoire | | | Conclusion |
|---|---|---|---|---|---|---|---|---|---|---|---|
| plan masse +toiture N°22 | Vol 2 (Cour extérieure) | Revêtement routier | Bitume couche supérieure | S3 | | | S3 - 1 | | | | Négatif sur document cf prélèvement N°16 du dossier AC ENVIRONNEMENT NT N°002OY000257 |
