## Rapport de mission de repérage des matériaux et produits contenant de l'amiante avant travaux

Adresse :	22 BIS RUE DIVISION LECLERC - RUE DIVISION LECLERC
CP - Ville :	53290 GREZ EN BOUERE
Référence client :	_00561000030000100004_
Date du repérage :	23/11/2016
Désignation :	Appartement n° 4 de type 4 situé au 01 er étage

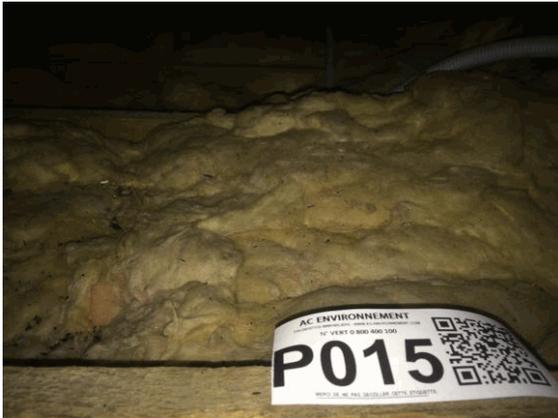
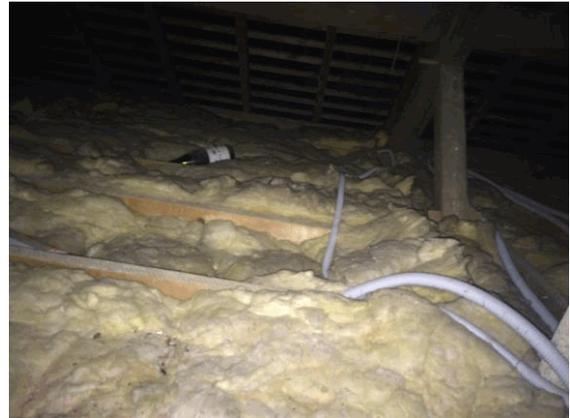
002OY000256 n°15 - 1 (P15)

P15	Toiture et étanchéité	Elément sous toiture	Matériau fibreux jaune avec poussières + papier bitumé - laine jaune -	LGT 4 combles - Vol 9 (Comble)	
P16	Equipements divers et accessoires	Baignoire	Enduit compact blanc avec poussières - beige -	LGT 4 R+1 - Vol 8 (SDB/WC)	
P17	Revêtement de sol	Revêtement de sol	Ragréage rose en vrac + sous couche de ragréage beige en faible quantité non séparable - rose d'origine pièces sèches -	LGT 4 R+1 - Vol 7 (Chambre 3)

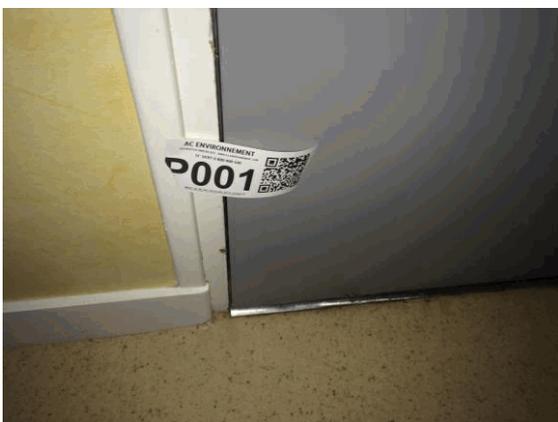
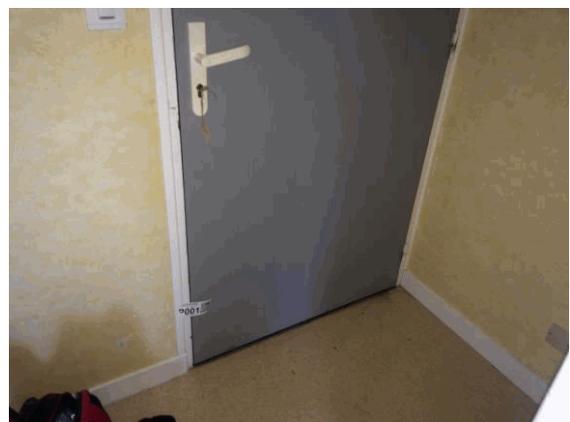
002OY000256 n°1 - 1 (P1)

Référence	Categorie	Composant	Materiu	Localisation	Observation
P1	Parois verticales intérieures et enduits	Porte D'entrée	Matériau souple noir avec poussières - noir -	LGT 4 RDC - Vol 1 (Séjour / Cuisine)	
P2	Plafond et faux-plafonds	Plafonds	Enduit plâtreux blanc en vrac + peinture non séparable - plafonds dur pièces sèches -	LGT 4 RDC - Vol 1 (Séjour / Cuisine)	
P3	Plafond et faux-plafonds	Plafonds	Enduit plâtreux blanc en vrac + peinture non séparable - plafonds dur pièces humides -	LGT 4 RDC - Vol 3 (W.C)	
P4	Parois verticales intérieures et enduits	Murs et cloisons	Enduit plâtreux blanc avec couche cartonnée + papier non séparable + peinture non séparable - doublage placoplatre pièces humides -	LGT 4 RDC - Vol 3 (W.C)	
P5	Revêtement de mur	Revêtement de mur	Colle beige + carrelage - blanches -	LGT 4 RDC - Vol 1 (Séjour / Cuisine)	
P6	Equipements divers et accessoires	Evier	Tampon bitumineux noir - noir -	LGT 4 RDC - Vol 1 (Séjour / Cuisine)

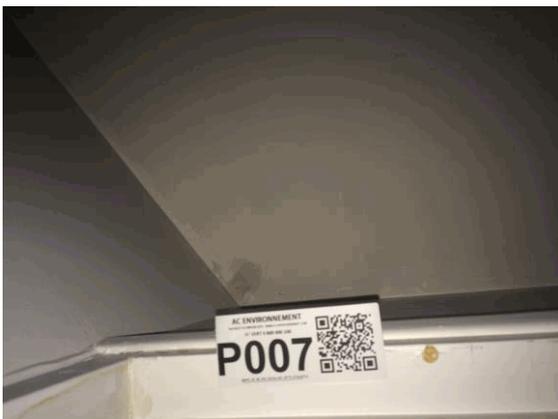
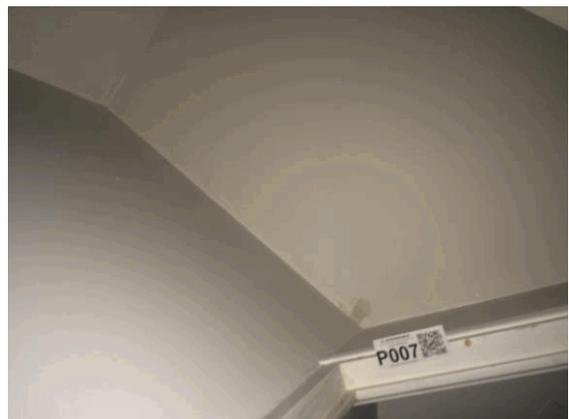
002OY000256 n°7 - 1 (P7)

P7	Plafond et faux-plafonds	Faux plafonds	Enduit plâtreux blanc avec couche cartonnée + papier non séparable + peinture non séparable - plafonds placoplatre pièces humides -	LGT 4 R+1 - Vol 8 (SDB/WC)	
P8	Revêtement de mur	Revêtement de mur	Colle beige en vrac + matériau compact blanc non séparable - blanches -	LGT 4 RDC - Vol 3 (W.C)	
P9	Revêtement de mur	Revêtement de mur	Colle grise en vrac - vert clair -	LGT 4 R+1 - Vol 8 (SDB/WC)	
P10	Revêtement de sol	Revêtement de sol	Ragréage rose en vrac - d'origine rose pièces humides -	LGT 4 R+1 - Vol 8 (SDB/WC)	
P11	Revêtement de sol	Revêtement de sol	Revêtement souple beige + colle polymère jaune non séparable + ragréage rose - linoléum d'origine jaune tacheté marron + colle jaune -	LGT 4 R+1 - Vol 8 (SDB/WC)	
P12	Plafond et faux-plafonds	Faux plafonds	Enduit plâtreux blanc avec couche cartonnée + papier non séparable + peinture non séparable - plafonds placoplatre pièces sèches -	LGT 4 R+1 - Vol 7 (Chambre 3)

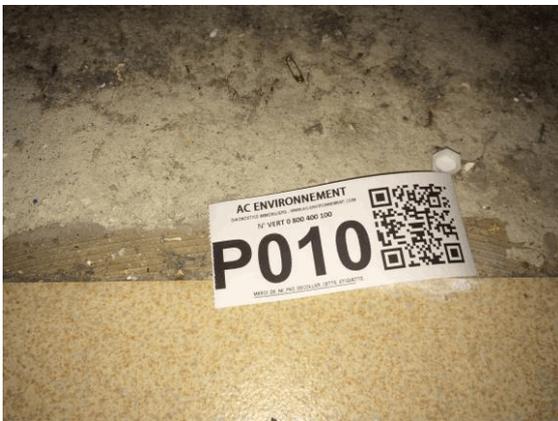
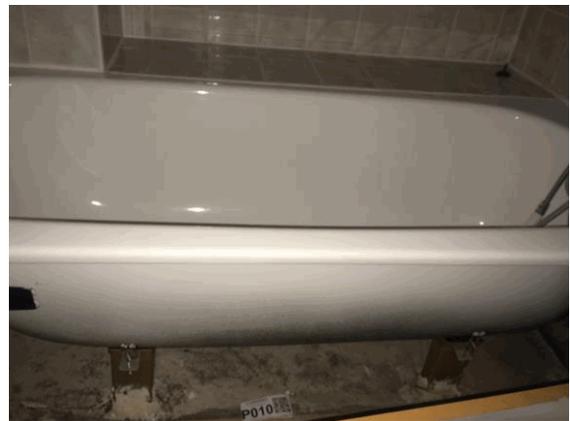
002OY000256 n°10 - 1 (P10)

Plan	Localisation	Composant	Partie composant	Descriptif de l'action menée				Laboratoire			Conclusion
				Réf action	Observation	Précision loc.	Ref photo	Ref Prél.	Descriptif	Résultat	
LGT 4 R+1	Vol 8 (SDB/WC)	Revêtement de sol	Ragréage	P10	Réalisation d'un prélèvement	d'origine rose pièces humides	002OY000 256 n°10 - 1 - 002OY000 256 n°10 - 2	P10	Ragréage rose en vrac	Négatif	Négatif sur analyse

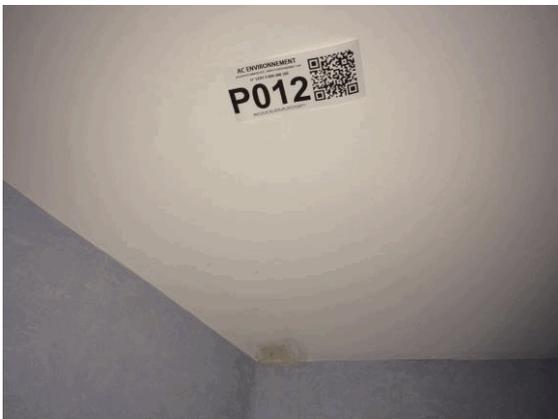
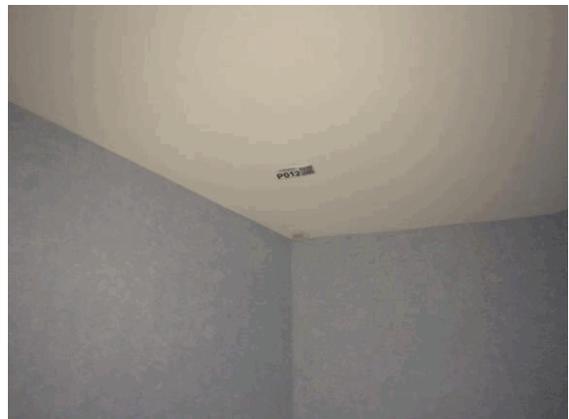
002OY000256 n°12 - 1 (P12)

LGT 4 R+1	Vol 7 (Chambre 3)	Faux plafonds	Joints panneau / plaques	P12	Réalisation d'un prélèvement	plafonds placoplâtre pièces sèches	002OY000 256 n°12 - 1 - 002OY000 256 n°12 - 2	P12	Enduit plâtreux blanc avec couche cartonnée + papier non séparable + peinture non séparable	Négatif	Négatif sur analyse
LGT 4 R+1	Vol 6 (Chambre 2) - Vol 5 (Chambre 1) - Vol 4 (Dégagement)	Faux plafonds	Joints panneau / plaques	S13 - S14 - S15	Sondage et extension de la zone homogène du prélèvement P12	plafonds placoplâtre pièces sèches	002OY000 256 n°12 - 1 - 002OY000 256 n°12 - 2	P12	Enduit plâtreux blanc avec couche cartonnée + papier non séparable + peinture non séparable	Négatif	Négatif sur analyse

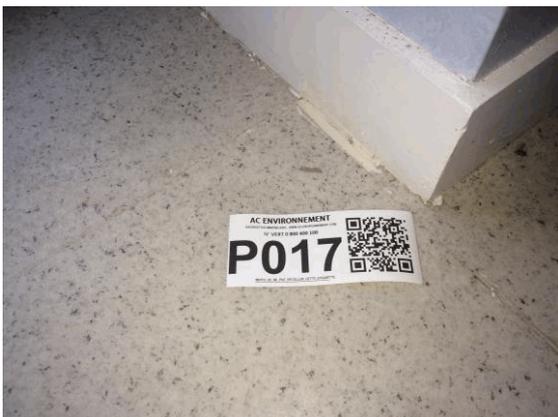
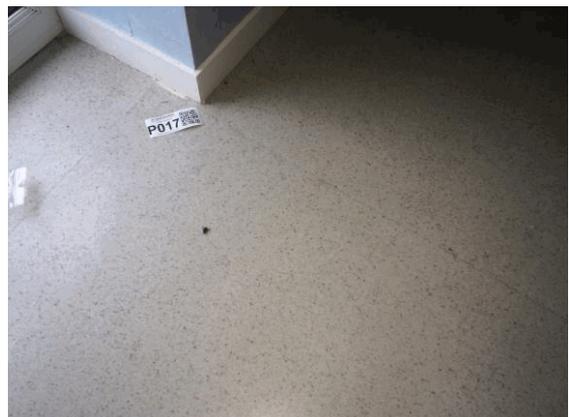
002OY000256 n°17 - 1 (P17)

LGT 4 RDC	Vol 1 (Séjour / Cuisine)	Revêtement de sol	Ragréage	S27	Sondage et extension de la zone homogène du prélèvement P17	rose d'origine pièces sèches	002OY000 256 n°17 - 1 - 002OY000 256 n°17 - 2	P17	Ragréage rose en vrac + sous couche de ragréage beige en faible quantité non séparable	Négatif	Négatif sur analyse

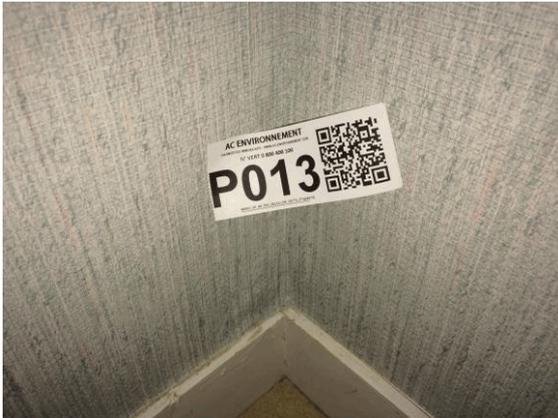
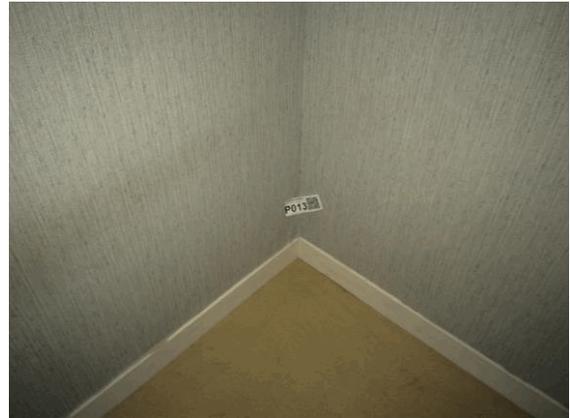
002OY000256 n°13 - 1 (P13)

LGT 4 R+1	Vol 6 (Chambre 2)	Murs et cloisons	Jonction entre panneaux préfabriqués	P13	Réalisation d'un prélèvement	doublage placoplatre pièces sèches	002OY000 256 n°13 - 1 - 002OY000 256 n°13 - 2	P13	Enduit plâtreux blanc avec couche cartonnée + papier non séparable + peinture non séparable	Négatif	Négatif sur analyse
LGT 4 R+1	Vol 5 (Chambre 1) - Vol 4 (Dégagement) - Vol 7 (Chambre 3)	Murs et cloisons	Jonction entre panneaux préfabriqués	S16 - S17 - S18	Sondage et extension de la zone homogène du prélèvement P13	doublage placoplatre pièces sèches	002OY000 256 n°13 - 1 - 002OY000 256 n°13 - 2	P13	Enduit plâtreux blanc avec couche cartonnée + papier non séparable + peinture non séparable	Négatif	Négatif sur analyse
LGT 4 RDC	Vol 1 (Séjour / Cuisine)	Murs et cloisons	Jonction entre panneaux préfabriqués	S18 - S19	Sondage et extension de la zone homogène du prélèvement P13	doublage placoplatre pièces sèches	002OY000 256 n°13 - 1 - 002OY000 256 n°13 - 2	P13	Enduit plâtreux blanc avec couche cartonnée + papier non séparable + peinture non séparable	Négatif	Négatif sur analyse

P13	Parois verticales intérieures et enduits	Murs et cloisons	Enduit plâtreux blanc avec couche cartonnée + papier non séparable + peinture non séparable - doublage placoplatre pièces sèches -	LGT 4 R+1 - Vol 6 (Chambre 2)	
P14	Parois verticales intérieures et enduits	Menuiseries	Enduit blanc en vrac + peinture non séparable - gris -	LGT 4 R+1 - Vol 4 (Dégagement)
