Rapport de mission de repérage des matériaux et produits contenant de l'amiante avant travaux

Adresse :	10BI PLACE DE L'EGLISE - PLACE DE L'EGLISE
CP - Ville :	53160 ST THOMAS DE COURCERIEIS
Référence client :	_00579000010000100001_
Date du repérage :	05/09/2016
Désignation :	Appartement n° 1 de type 5 situé au RDC

Référence:
002LQ000391

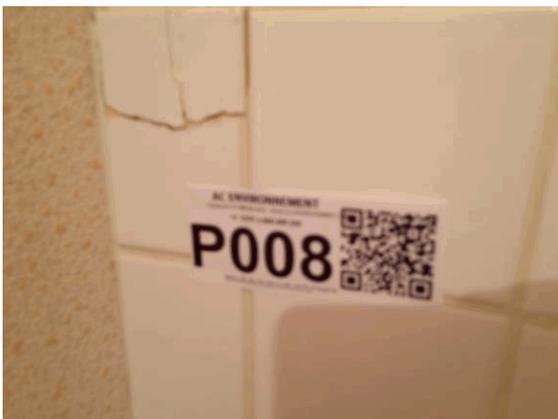
002LQ000391 n°9 - 1 (P9)

RDC	Vol 4 (Débarras)	Plafonds	Enduit plâtre	P9	Réalisation d'un prélèvement	sous face escaliers	002LQ0003 91 n°9 - 1 - 002LQ0003 91 n°9 - 2	P9	Enduit plâtreux blanc en vrac + peinture non séparable	Négatif	Négatif sur analyse
R+1	Vol 12 (Dégagement 2)	Faux plafonds	Joints panneau / plaques	P17	Réalisation d'un prélèvement	plafond placoplatre pièces sèches	002LQ0003 91 n°17 - 1 - - 002LQ0003 91 n°17 - 2	P17	Matériau plâtreux blanc en vrac + papier non séparable + peinture non séparable	Négatif	Négatif sur analyse
R+1	Vol 16 (Chambre 2) - Vol 15 (Chambre 1) - Vol 9 (Chambre 3)	Faux plafonds	Joints panneau / plaques	S42 - S43 - S44	Sondage et extension de la zone homogène du prélèvement P17	plafond placoplatre pièces sèches	002LQ0003 91 n°17 - 1 - - 002LQ0003 91 n°17 - 2	P17	Matériau plâtreux blanc en vrac + papier non séparable + peinture non séparable	Négatif	Négatif sur analyse
RDC	Vol 8 (Séjour) - Vol 2 (Dégagement 1) - Vol 3 (Montée escalier) - Vol 5 (Buanderie) - Vol 7 (Salon)	Faux plafonds	Joints panneau / plaques	S45 - S46 - S47 - S48 - S49	Sondage et extension de la zone homogène du prélèvement P17	plafond placoplatre pièces sèches	002LQ0003 91 n°17 - 1 - - 002LQ0003 91 n°17 - 2	P17	Matériau plâtreux blanc en vrac + papier non séparable + peinture non séparable	Négatif	Négatif sur analyse

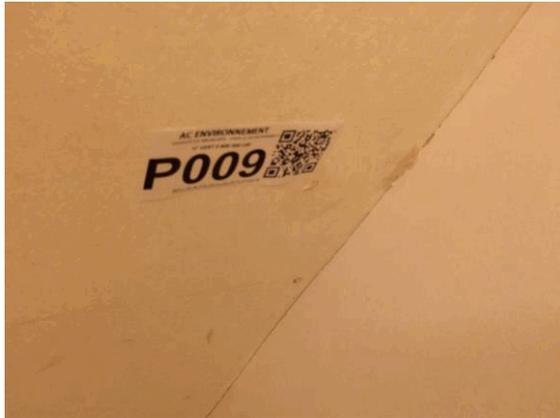
002LQ000391 n°10 - 1 (P10)

RDC	Vol 5 (Buanderie) - Vol 4 (Débaras)	Revêtement de sol	Lés plastiques avec sous-couche	S13 - S14	Sondage et extension de la zone homogène du prélèvement P10	lino tacheté + colle jaune	002LQ0003 91 n°10 - 1 - 002LQ0003 91 n°10 - 2	P10	Revêtement souple beige avec poussières + colle polymère jaune non séparable + peinture non séparable	Négatif	Négatif sur analyse
RDC	Vol 6 (W.c 1)	Revêtement de sol	Ragréage	P11	Réalisation d'un prélèvement	pièces humides	002LQ0003 91 n°11 - 1 - 002LQ0003 91 n°11 - 2	P11	Colle polymère jaune non séparable + ragréage gris + peinture non séparable + ragréage rose	Négatif	Négatif sur analyse
RDC	Vol 1 (Cuisine)	Revêtement de sol	Ragréage	S15	Sondage et extension de la zone homogène du prélèvement P11	pièces humides	002LQ0003 91 n°11 - 1 - 002LQ0003 91 n°11 - 2	P11	Colle polymère jaune non séparable + ragréage gris + peinture non séparable + ragréage rose	Négatif	Négatif sur analyse

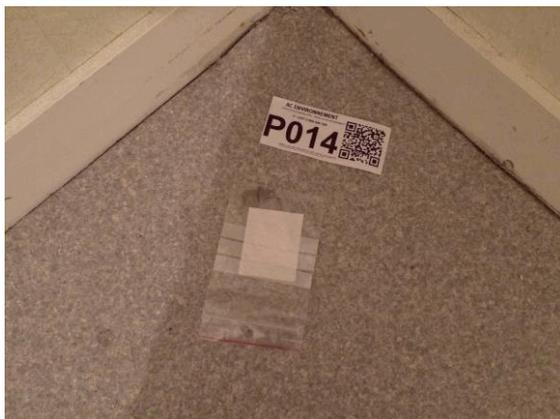
002LQ000391 n°15 - 1 (P15)

R+1	Vol 10 (SDB)	Revêtement de mur	Colle de carrelage (plinthe)	P15	Réalisation d'un prélèvement		002LQ0003 91 n°15 - 1 - - 002LQ0003 91 n°15 - 2	P15	Colle blanche en vrac avec couche cartonnée + peinture non séparable	Négatif	Négatif sur analyse
R+1	Vol 10 (SDB)	Revêtement de mur	Colle de carrelage (plinthe)	P15	Sondage et extension de la zone homogène du prélèvement P15		002LQ0003 91 n°15 - 1 - - 002LQ0003 91 n°15 - 2	P15	Colle blanche en vrac avec couche cartonnée + peinture non séparable	Négatif	Négatif sur analyse

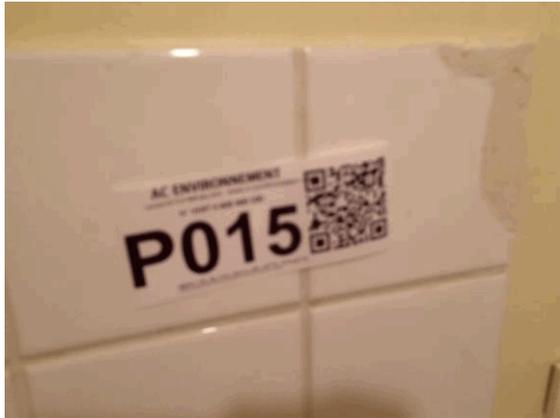
002LQ000391 n°16 - 1 (P16)

R+1	Vol 10 (SDB)	Revêtement de sol	Lés plastiques avec sous-couche	P16	Réalisation d'un prélèvement	tacheté gris + colle jaune	002LQ0003 91 n°16 - 1 - 002LQ0003 91 n°16 - 2	P16	Revêtement souple gris avec poussières + colle polymère jaune non séparable + peinture en faible quantité non séparable	Négatif	Négatif sur analyse
R+1	Vol 9 (Chambre 3) - Vol 12 (Dégagement 2) - Vol 14 (Salle d'eau) - Vol 13 (W.c 2) - Vol 15 (Chambre 1) - Vol 16 (Chambre 2)	Revêtement de sol	Lés plastiques avec sous-couche	S36 - S37 - S38 - S39 - S40 - S41	Sondage et extension de la zone homogène du prélèvement P16	tacheté gris + colle jaune	002LQ0003 91 n°16 - 1 - 002LQ0003 91 n°16 - 2	P16	Revêtement souple gris avec poussières + colle polymère jaune non séparable + peinture en faible quantité non séparable	Négatif	Négatif sur analyse
RDC	Vol 2 (Dégagement 1)	Revêtement de sol	Lés plastiques avec sous-couche	S50	Sondage et extension de la zone homogène du prélèvement P16	tacheté gris + colle jaune	002LQ0003 91 n°16 - 1 - 002LQ0003 91 n°16 - 2	P16	Revêtement souple gris avec poussières + colle polymère jaune non séparable + peinture en faible quantité non séparable	Négatif	Négatif sur analyse

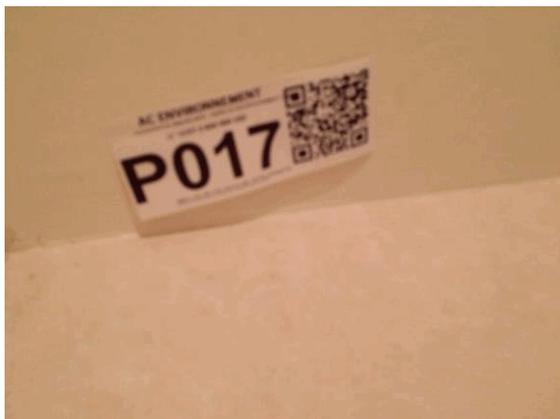
002LQ000391 n°18 - 1 (P18)

R+1	Vol 9 (Chambre 3)	Faux plafonds	Joints panneau / plaques	P18	Réalisation d'un prélèvement	rampant pièces sèches	002LQ0003 91 n°18 - 1 - - 002LQ0003 91 n°18 - 2	P18	Matériau plâtreux blanc + carton non séparable + papier non séparable + peinture non séparable	Négatif	Négatif sur analyse
