Rapport de mission de repérage des matériaux et produits contenant de l'amiante avant travaux

| Adresse : | PLACE DE L'EGLISE |
| CP - Ville : | 53160 ST THOMAS DE COURCERIEIS |
| Date du repérage : | 22/11/2016 |

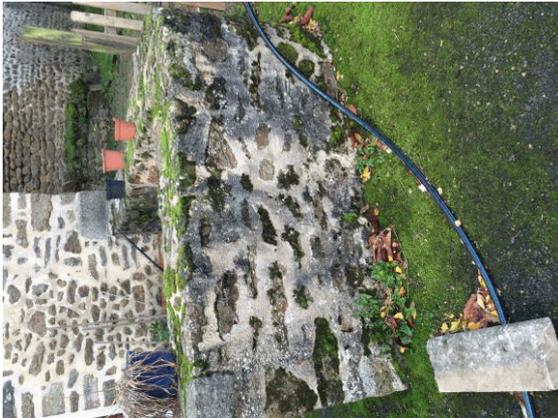
| Plan | Localisation | Composant | Partie composant | Descriptif de l'action menée | | | | Laboratoire | | | Conclusion |
|---|---|---|---|---|---|---|---|---|---|---|---|
| pignon droit | Vol 3 | Murs | Enduit ciment | P1 | Réalisation d'un prélèvement | murets | 002QW000 033 n°1 - 1 | P1 | Enduit beige en vrac hétérogène | Négatif | Négatif sur analyse |

| Référence | Localisation | Action |
|---|---|---|
| 002QW000033 n°1 - 1 (P1) | pignon droit - Vol 3 | Prélevement négatif |

| Fraction Analysée | Technique analytique et date d'analyse | Résultat | Type d'amiante | Nb de préparations |
|---|---|---|---|---|
| ▶ Enduit beige en vrac hétérogène | META le 30/11/2016 | Amiante non détecté | --- | 1 |

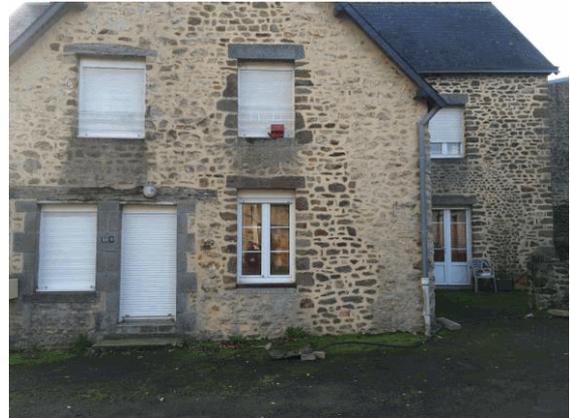
| Plan | Localisation | Composant | Partie composant | Descriptif de l'action menée | | | | Laboratoire | | | Conclusion |
|---|---|---|---|---|---|---|---|---|---|---|---|
| Facade avant | Vol 2 | Murs | Enduit ciment | P2 | Réalisation d'un prélèvement | encadrement menuiseries | 002QW000 033 n°2 - 1 | P2 | Enduit compact beige hétérogène | Négatif | Négatif sur analyse |

| Référence | Localisation | Action |
|---|---|---|
| 002QW000033 n°2 - 1 (P2) | Facade avant - Vol 2 | Prélevement négatif |

| Fraction Analysée | Technique analytique et date d'analyse | Résultat | Type d'amiante | Nb de préparations |
|---|---|---|---|---|
| ▶ Enduit compact beige hétérogène | META le 30/11/2016 | Amiante non détecté | --- | 1 |

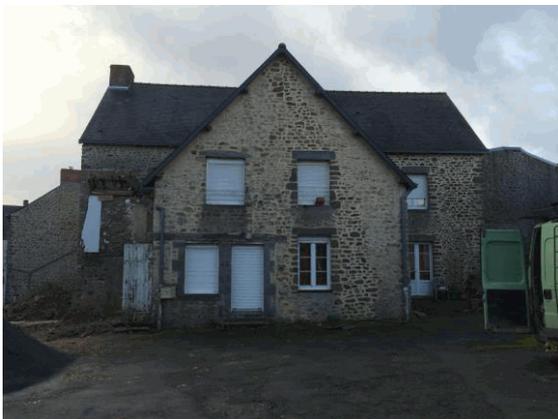
| Plan | Localisation | Composant | Partie composant | Descriptif de l'action menée | | | | Laboratoire | | | Conclusion |
|---|---|---|---|---|---|---|---|---|---|---|---|
| Facade avant | Vol 2 | Murs | Joint et dilatation | P3 | Réalisation d'un prélèvement | joints pierre beige | 002QW000 033 n°3 - 1 | P3 | Enduit compact gris hétérogène + peinture | Négatif | Négatif sur analyse |

| Référence | Localisation | Action |
|---|---|---|
| 002QW000033 n°3 - 1 (P3) | Facade avant - Vol 2 | Prélevement négatif |

| Fraction Analysée | Technique analytique et date d'analyse | Résultat | Type d'amiante | Nb de préparations |
|---|---|---|---|---|
| ▶ Enduit compact gris hétérogène + peinture | META le 30/11/2016 | Amiante non détecté | --- | 1 |

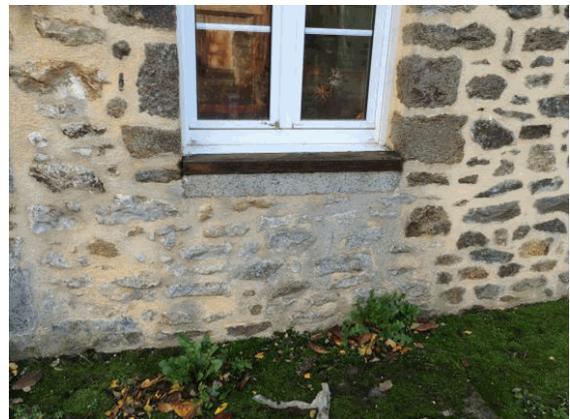
| Plan | Localisation | Composant | Partie composant | Descriptif de l'action menée | | | | Laboratoire | | | Conclusion |
|---|---|---|---|---|---|---|---|---|---|---|---|
| facade arriere | Vol 5 | Murs | Enduit ciment | P4 | Réalisation d'un prélèvement | appuis de fenetre béton | 002QW000 033 n°4 - 1 | P4 | Enduit compact gris hétérogène | Négatif | Négatif sur analyse |

| Référence | Localisation | Action |
|---|---|---|
| 002QW000033 n°4 - 1 (P4) | facade arriere - Vol 5 | Prélevement négatif |

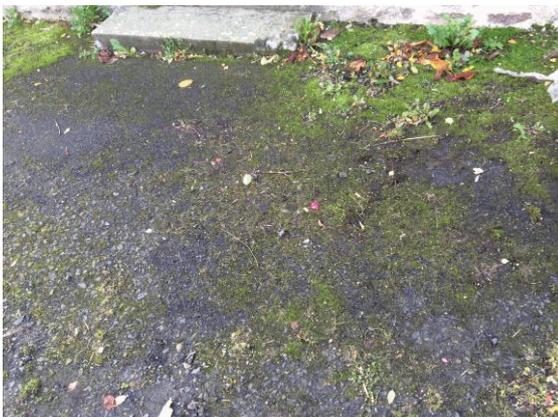
| Plan | Localisation | Composant | Partie composant | Descriptif de l'action menée | | | | Laboratoire | | | Conclusion |
|---|---|---|---|---|---|---|---|---|---|---|---|
| Facade avant | Vol 2 | Revêtement routier | Bitume couche et sous-couche | P5 | Réalisation d'un prélevement | bitume couche superieure | 002QW000 033 n°5 - 1 | P5 | Agrégats d'enrobés bitumineux – prise d'essai 1 + agrégats d'enrobés bitumineux – prise d'essai 2 + agrégats d'enrobés bitumineux – prise d'essai 3 | Négatif | Négatif sur analyse |

| Référence | Localisation | Action |
|---|---|---|
| 002QW000033 n°5 - 1 (P5) | Facade avant - Vol 2 | Prélevement négatif |

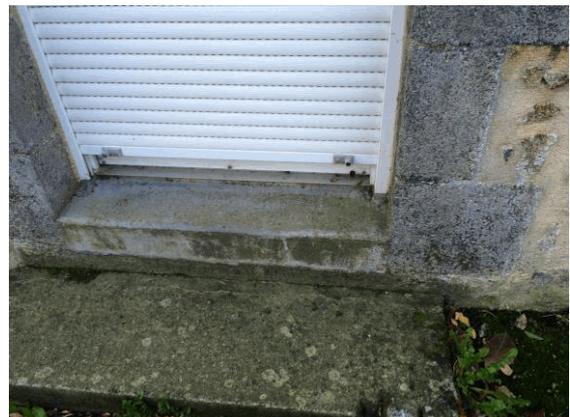
| Plan | Localisation | Composant | Partie composant | Descriptif de l'action menée | | | | Laboratoire | | | Conclusion |
|---|---|---|---|---|---|---|---|---|---|---|---|
| Facade avant | Vol 2 | Murs | Enduit ciment | P6 | Réalisation d'un prélèvement | nez de marches entrées | 002QW000 033 n°6 - 1 | P6 | Enduit compact gris + peinture | Négatif | Négatif sur analyse |

| Référence | Localisation | Action |
|---|---|---|
| 002QW000033 n°6 - 1 (P6) | Facade avant - Vol 2 | Prélevement négatif |

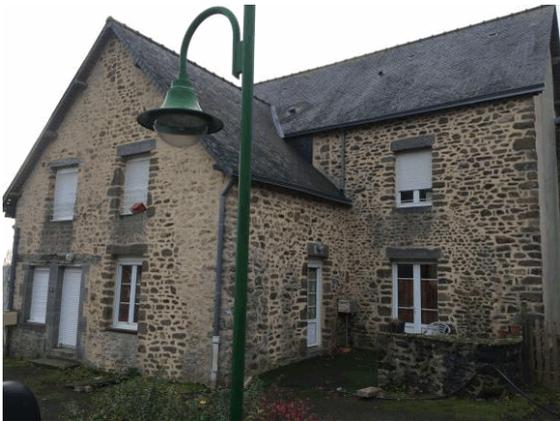
| Plan | Localisation | Composant | Partie composant | Descriptif de l'action menée | | | | Laboratoire | | | Conclusion |
|---|---|---|---|---|---|---|---|---|---|---|---|
| pignon droit | Vol 3 | Murs | Enduits projetés | P7 | Réalisation d'un prélèvement | Beige | 002QW000033 n°7 - 1 | P7 | Enduit compact beige hétérogène | Négatif | Négatif sur analyse |

| Référence | Localisation | Action |
|---|---|---|
| 002QW000033 n°7 - 1 (P7) | pignon droit - Vol 3 | Prélevement négatif |

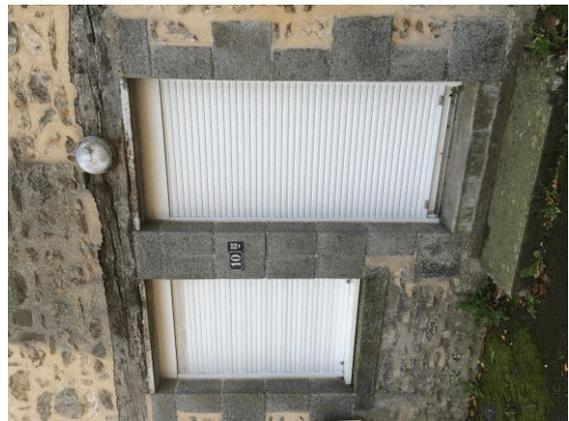
| Plan | Localisation | Composant | Partie composant | Descriptif de l'action menée | | | | Laboratoire | | | Conclusion |
|---|---|---|---|---|---|---|---|---|---|---|---|
| pignon gauche | Vol 4 | Murs | Joint et dilatation | P8 | Réalisation d'un prélèvement | joint gris pierres | 002QW000033 n°8 - 1 | P8 | Enduit gris en vrac hétérogène | Négatif | Négatif sur analyse |

| Référence | Localisation | Action |
|---|---|---|
| 002QW000033 n°8 - 1 (P8) | pignon gauche - Vol 4 | Prélevement négatif |
