## Rapport de mission de repérage des matériaux et produits contenant de l'amiante avant travaux

Examen réalisé conformément à l'application du décret n°2011-629 du 3 juin 2011 modifiant le Code du travail relatif à la protection contre les risques sanitaires liés à une exposition à l'amiante dans les immeubles bâtis, à l'arrêté du 26 juin 2013 relatif au repérage des matériaux et produits de la liste C contenant de l'amiante et au contenu du rapport de repérage, à la norme NF 46-020 et ses annexes.

Adresse :	1 IMPASSE DE LA PETITE COUR - PLACE DE L'EGLISE
CP - Ville :	53160 ST THOMAS DE COURCERIEIS
Référence client :	_00579000020000200003_
Date du repérage :	09/11/2016
Désignation :	Appartement n° 3 de type 3 situé au RDC

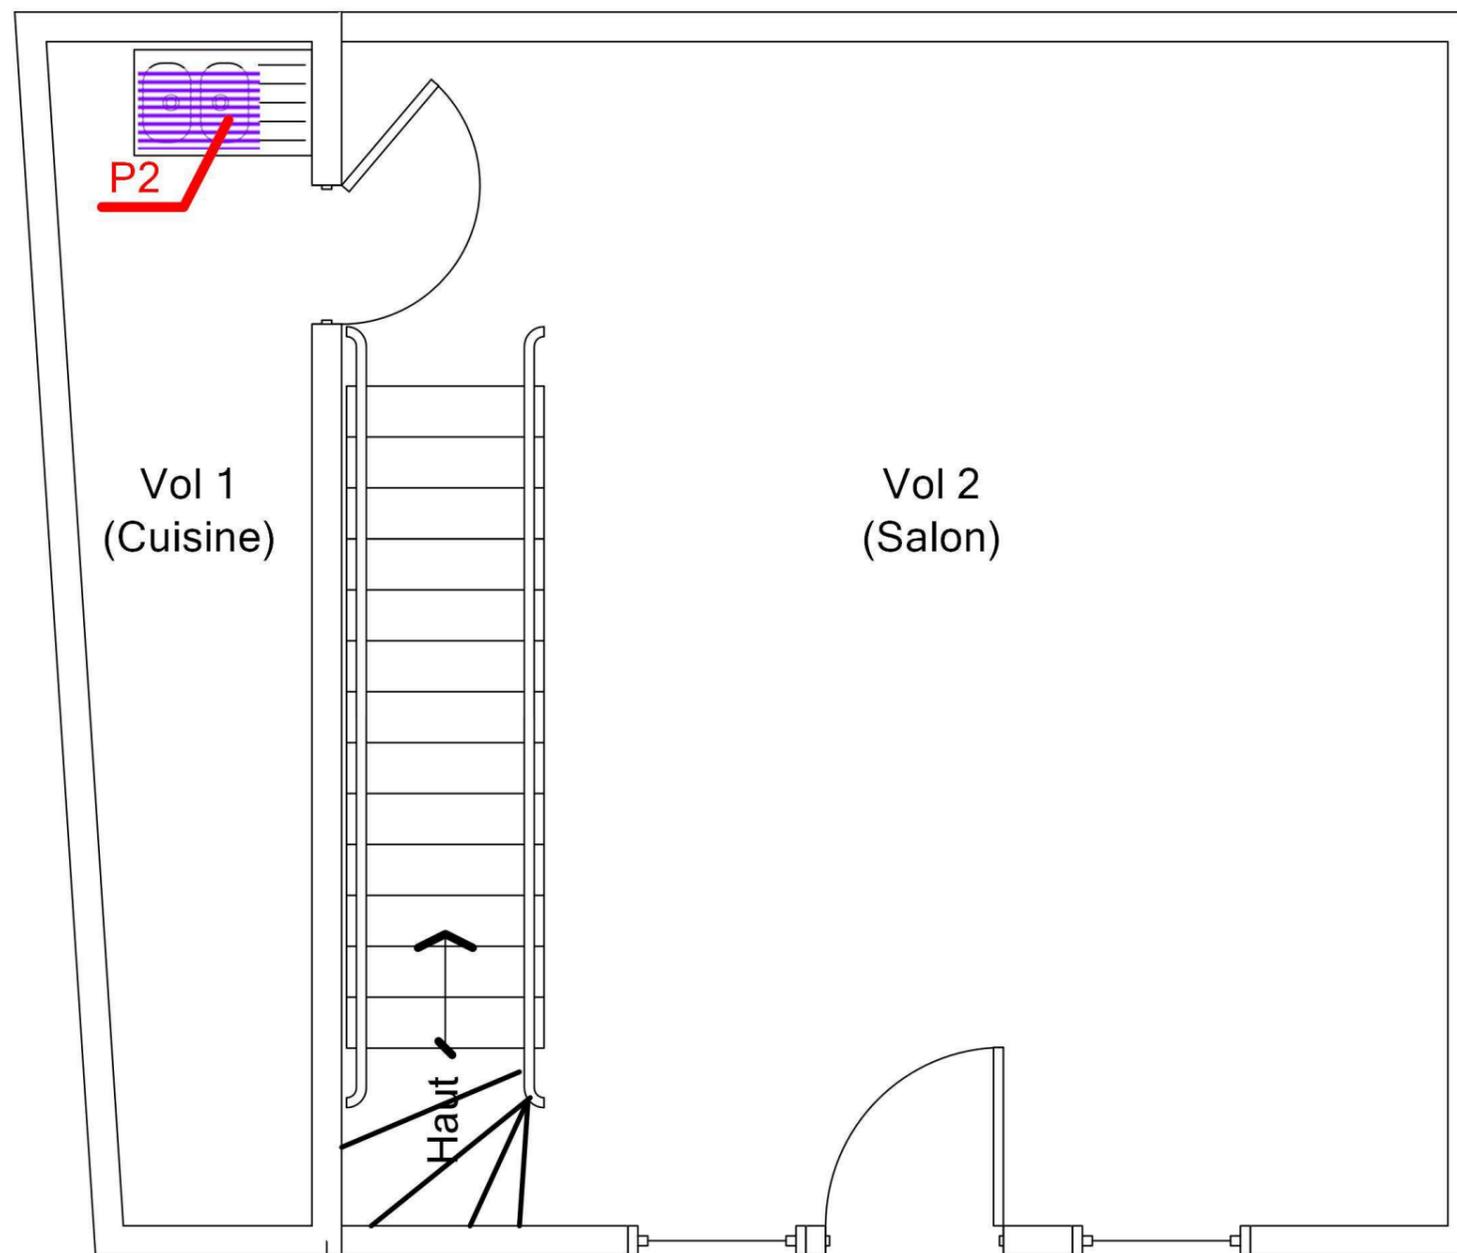
P2 : Tampon bitumineux
---	------------------------

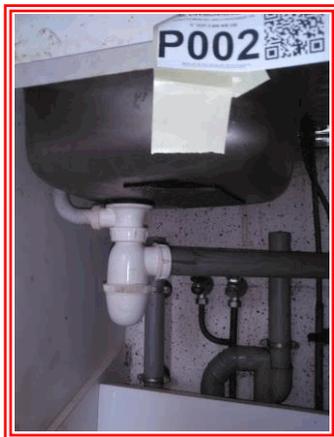
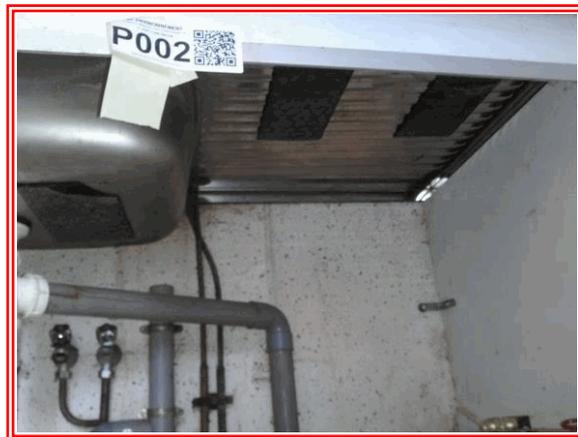
Localisation	Catégorie	Composant	Partie de composant	Sur avis / réf pré.
Vol 1 (Cuisine)	Equipements divers et accessoires	Evier	Tampon bitumineux	P2

002QW000012 n°2 - 1 (P2)

002QW000012 n°2 - 2 (P2)

Fraction Analysée	Technique analytique et date d'analyse	Résultat	Type d'amiante	Nb de préparations
▶ Tampon bitumineux noir	META le 18/11/2016	Présence de fibres d'amiante	Chrysotile	1
