## Rapport de mission de repérage des matériaux et produits contenant de l'amiante avant travaux

Adresse :	IMPASSE DE LA PETITE COUR
CP - Ville :	53160 ST THOMAS DE COURCERIEIS
Référence client :	_0057900002_
Date du repérage :	09/11/2016
Désignation :	Bâtiment composé de 1 cage et de 0 étages

E	Pièces visitées
<b>Liste des locaux visités :</b>	
masse - toiture - Vol 1 facade avant - Vol 3 facades arrieres - Vol 5	masse - toiture - Vol 2 facades arrieres - Vol 4

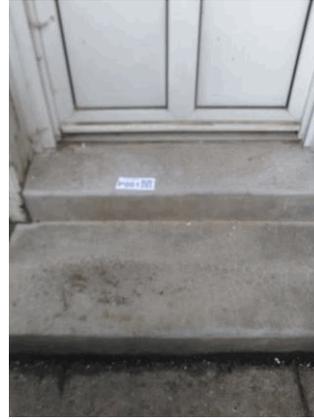
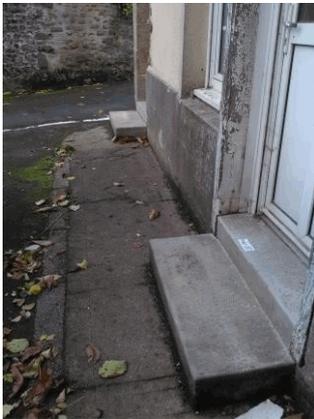
002QW000013 n°1 - 1 (P1)

Fraction Analysée	Technique analytique et date d'analyse	Résultat	Type d'amiante	Nb de préparations
▶ Matériau compact gris hétérogène	META le 19/11/2016	Amiante non détecté	---	1

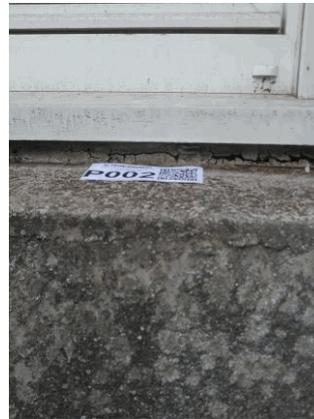
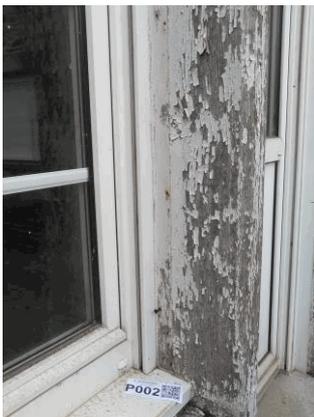
002QW000013 n°2 - 1 (P2)

facades arrieres	Vol 4	Menuiseries	Reprise d'étanchéité	S4	Sondage et extension de la zone homogène du prélèvement P2		002QW000 013 n°2 - 1 - 002QW000 013 n°2 - 2	P2	Matériau souple beige + peinture avec poussières non séparable	Négatif	Négatif sur analyse

Fraction Analysée	Technique analytique et date d'analyse	Résultat	Type d'amiante	Nb de préparations
▶ Matériau souple beige + peinture avec poussières non séparable	META le 18/11/2016	Amiante non détecté	---	1
Bois en vrac non séparable	Non analysé

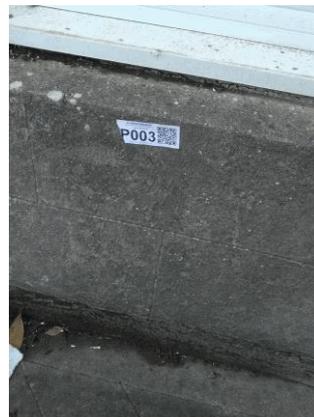
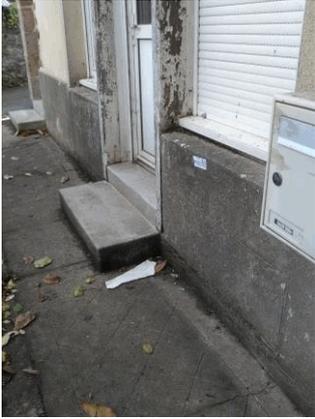
002QW000013 n°3 - 1 (P3)

Fraction Analysée	Technique analytique et date d'analyse	Résultat	Type d'amiante	Nb de préparations
▶ Matériau compact gris hétérogène + matériau gris non séparable	META le 18/11/2016	Amiante non détecté	---	1

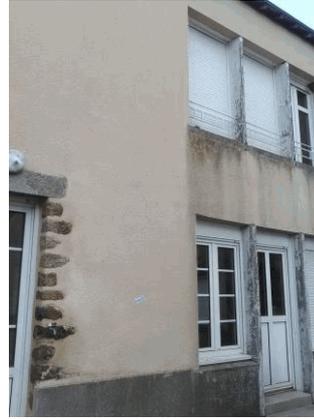
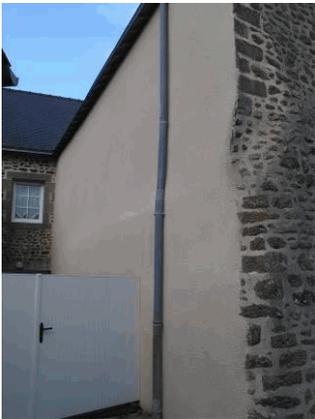
002QW000013 n°4 - 1 (P4)

masse - toiture	Vol 2	Murs	Enduits projetés	P4	Sondage et extension de la zone homogène du prélèvement P4	ensemble enduits projetes	002QW000 013 n°4 - 1 - 002QW000 013 n°4 - 2	P4	Enduit beige en vrac	Négatif	Négatif sur analyse
facade avant	Vol 3	Murs	Enduits projetés	S6	Sondage et extension de la zone homogène du prélèvement P4	ensemble enduits projetes	002QW000 013 n°4 - 1 - 002QW000 013 n°4 - 2	P4	Enduit beige en vrac	Négatif	Négatif sur analyse
facades arrieres	Vol 5	Murs	Enduits projetés	S7	Sondage et extension de la zone homogène du prélèvement P4	ensemble enduits projetes	002QW000 013 n°4 - 1 - 002QW000 013 n°4 - 2	P4	Enduit beige en vrac	Négatif	Négatif sur analyse
masse - toiture	Vol 2	Murs	Joint et dilatation	P5	Réalisation d'un prélèvement	joint pierres	002QW000 013 n°5 - 1 - 002QW000 013 n°5 - 2	P5	Matériau compact beige hétérogène	Négatif	Négatif sur analyse

Fraction Analysée	Technique analytique et date d'analyse	Résultat	Type d'amiante	Nb de préparations
▶ Enduit beige en vrac	META le 19/11/2016	Amiante non détecté	---	1

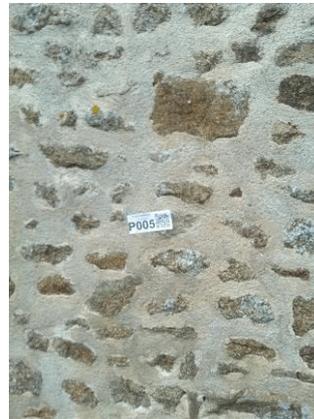
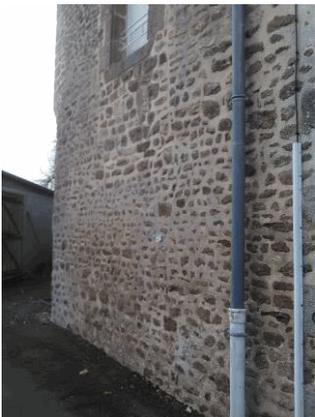
002QW000013 n°5 - 1 (P5)

Fraction Analysée	Technique analytique et date d'analyse	Résultat	Type d'amiante	Nb de préparations
▶ Matériau compact beige hétérogène	META le 19/11/2016	Amiante non détecté	---	1

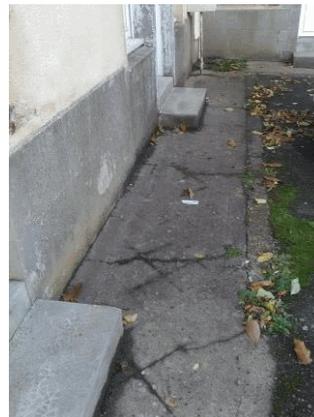
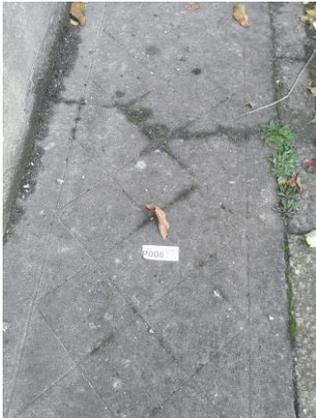
002QW000013 n°6 - 1 (P6)

Fraction Analysée	Technique analytique et date d'analyse	Résultat	Type d'amiante	Nb de préparations
▶ Matériau compact gris hétérogène avec poussières	META le 18/11/2016	Amiante non détecté	---	1
