## Rapport de mission de repérage des matériaux et produits contenant de l'amiante avant travaux

Adresse :	20 T BD DU COLLEGE - BD DU COLLEGE
CP - Ville :	53500 ERNEE
Référence client :	_00587000010000100001_
Date du repérage :	31/07/2017
Désignation :	Appartement n° 1 de type 3 situé au RDC

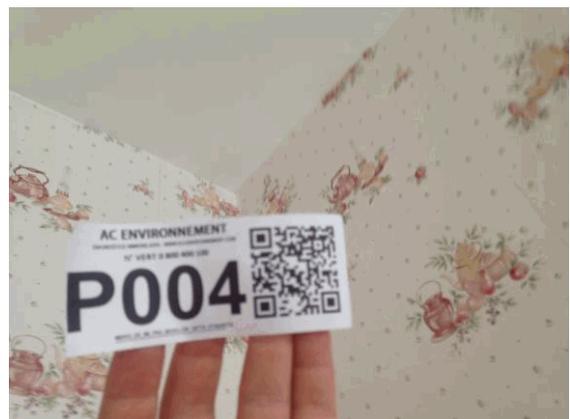
002VZ000075 n°4 - 1 (P4)

Appartement n°1	Vol 4 (W.C) - Vol 5 (SDB)	Faux plafonds	Plafond plaque plâtre pièces humides	S11 - S12	Sondage et extension de la zone homogène du prélèvement P4		002VZ00075 n°4 - 1	P4	Matériau plâtreux blanc + peinture non séparable + papier non séparable + carton blanc non séparable	Négatif	Négatif sur analyse

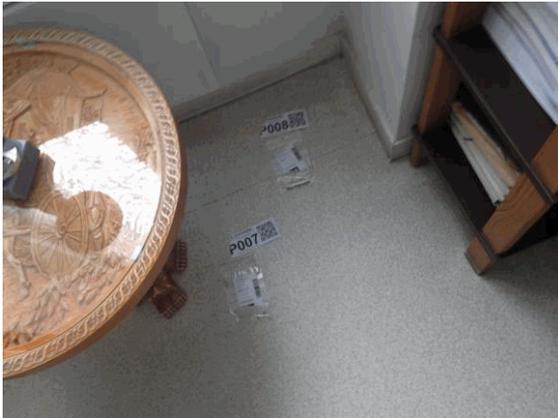
002VZ000075 n°8 - 2 (P8)	Appartement n°1 - Vol 8 (Chambre 2)	Prélevement négatif
