## Rapport de mission de repérage des matériaux et produits contenant de l'amiante avant travaux

| Adresse : | 20 T BD DU COLLEGE - BD DU COLLEGE |
| Date du repérage : | 01/08/2017 |
| Désignation : | Appartement n° 5 de type 3 situé au 02 ème étage |

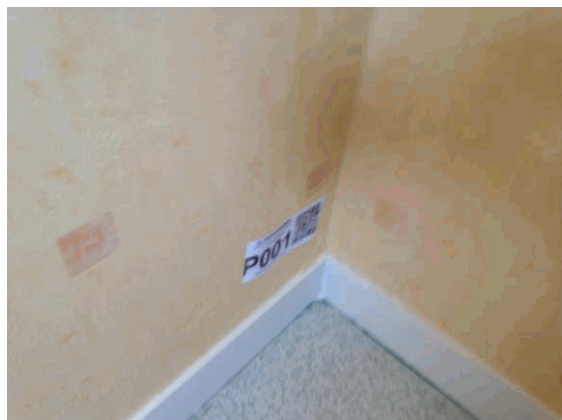
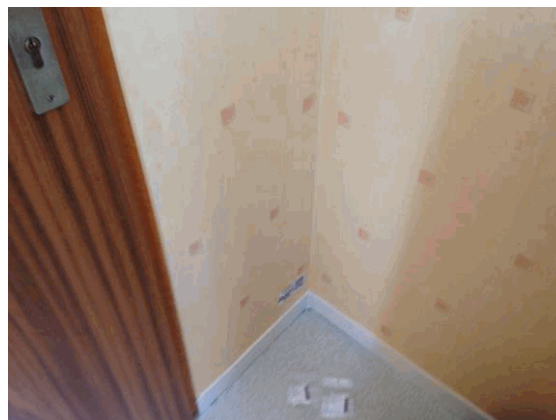
002VZ000079 n°1 - 1 (P1)

| Plan | Localisation | Composant | Partie composant | Descriptif de l'action menée | | | | Laboratoire | | | Conclusion |
|---|---|---|---|---|---|---|---|---|---|---|---|
| Appartement n°5 | Vol 1 (Entrée) | Cloisons légères ou préfabriquées | Cloison et doublage plaque plâtre pièces sèches | P1 | Réalisation d'un prélèvement | | 002VZ000 079 n°1 - 1<br>-<br>002VZ000 079 n°1 - 2 | P1 | Matériau plâtreux blanc en vrac + peinture non séparable + carton non séparable | Négatif | Négatif sur analyse |

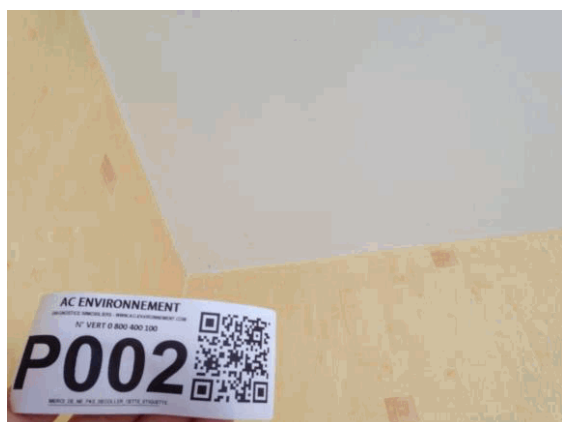
002VZ000079 n°2 - 1 (P2)

| Plan | Localisation | Composant | Partie composant | Descriptif de l'action menée | | | | Laboratoire | | | Conclusion |
|---|---|---|---|---|---|---|---|---|---|---|---|
| Appartement n°5 | Vol 1 (Entrée) | Faux plafonds | Plafond plaque plâtre pièces sèches | P2 | Réalisation d'un prélèvement | | 002VZ000 079 n°2 - 1 | P2 | Matériau plâtreux blanc en vrac + peinture non séparable + papier non séparable | Négatif | Négatif sur analyse |

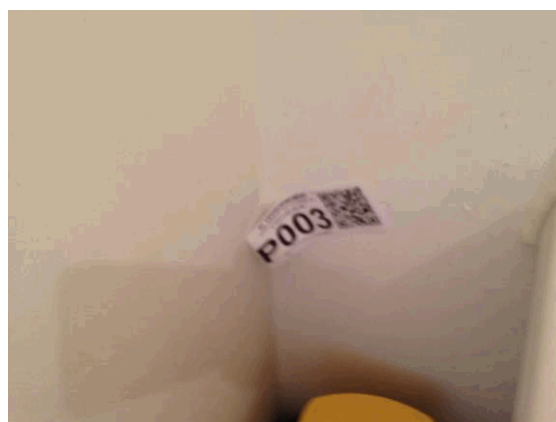
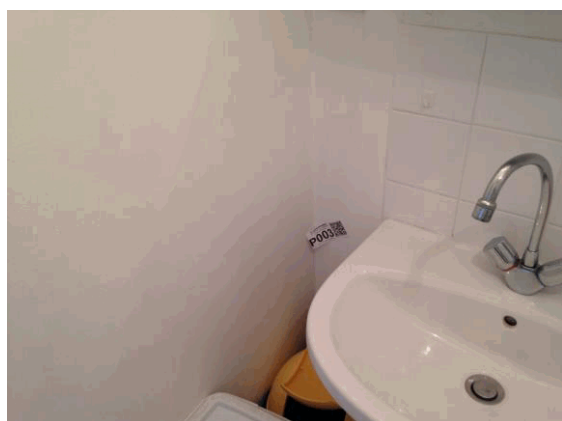
002VZ000079 n°3 - 1 (P3)

| Plan | Localisation | Composant | Partie composant | Descriptif de l'action menée | | | | Laboratoire | | | Conclusion |
|---|---|---|---|---|---|---|---|---|---|---|---|
| Appartement n°5 | Vol 5 (SDB) | Cloisons légères ou préfabriquées | Cloison et doublage plaque plâtre pièces humides | P3 | Réalisation d'un prélèvement | | 002VZ000<br>079 n°3 - 1<br>-<br>002VZ000<br>079 n°3 - 2 | P3 | Matériau plâtreux blanc en vrac + peinture non séparable + carton non séparable | Négatif | Négatif sur analyse |

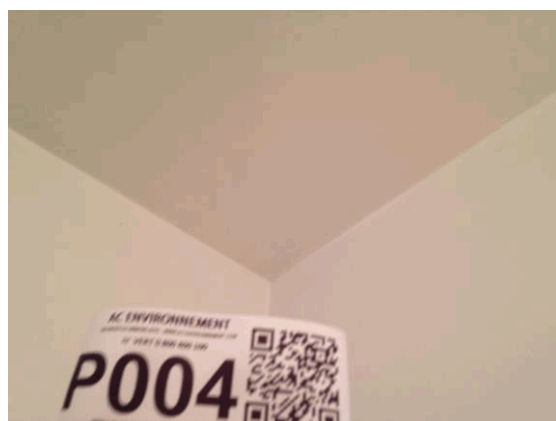
002VZ000079 n°4 - 1 (P4)

| Plan | Localisation | Composant | Partie composant | Descriptif de l'action menée | | | | Laboratoire | | | Conclusion |
|---|---|---|---|---|---|---|---|---|---|---|---|
| Appartement n°5 | Vol 5 (SDB) | Faux plafonds | Plafond plaque plâtre pièces humides | P4 | Réalisation d'un prélèvement | | 002VZ000 079 n°4 - 1 | P4 | Matériau plâtreux blanc en vrac + peinture non séparable + carton non séparable | Négatif | Négatif sur analyse |

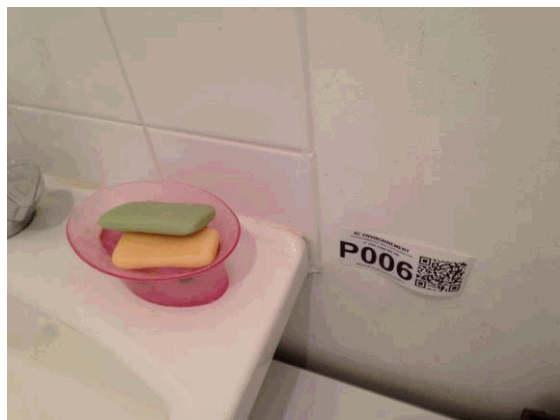
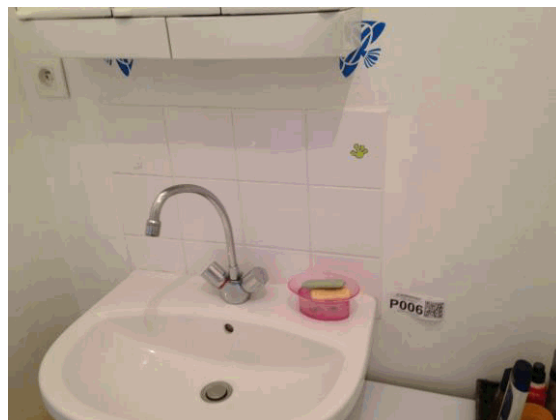
002VZ000079 n°6 - 1 (P6)

| Plan | Localisation | Composant | Partie composant | Descriptif de l'action menée | | | | Laboratoire | | | Conclusion |
|---|---|---|---|---|---|---|---|---|---|---|---|
| Appartement n°5 | Vol 5 (SDB) | Revêtement de mur | Colle de carrelage (faïence S.D.B ) | P6 | Réalisation d'un prélèvement | | 002VZ000<br>079 n°6 - 1<br>-<br>002VZ000<br>079 n°6 - 2 | P6 | Colle beige + couche plâtrée blanche non séparable + peinture non séparable | Négatif | Négatif sur analyse |

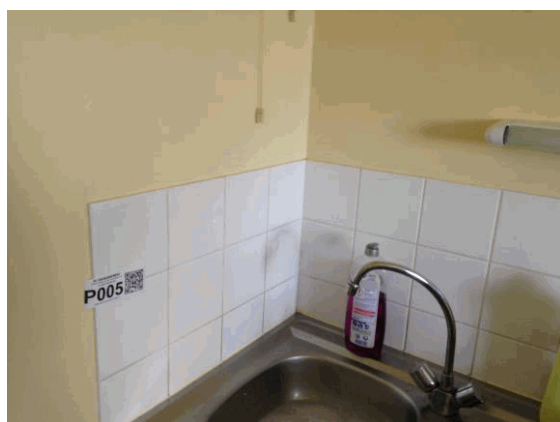
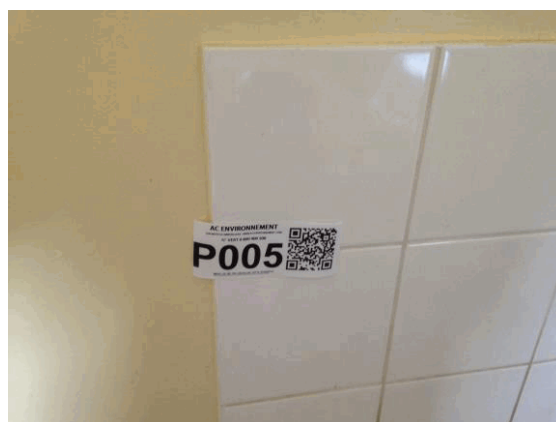
002VZ000079 n°5 - 1 (P5)

| Plan | Localisation | Composant | Partie composant | Descriptif de l'action menée | | | | Laboratoire | | | Conclusion |
|---|---|---|---|---|---|---|---|---|---|---|---|
| Appartement n°5 | Vol 3 (Cuisine) | Revêtement de mur | Colle de carrelage (faïence blanche cuisine) | P5 | Réalisation d'un prélèvement | | 002VZ000<br>079 n°5 - 1<br>-<br>002VZ000<br>079 n°5 - 2 | P5 | Colle beige + peinture non séparable | Négatif | Négatif sur analyse |

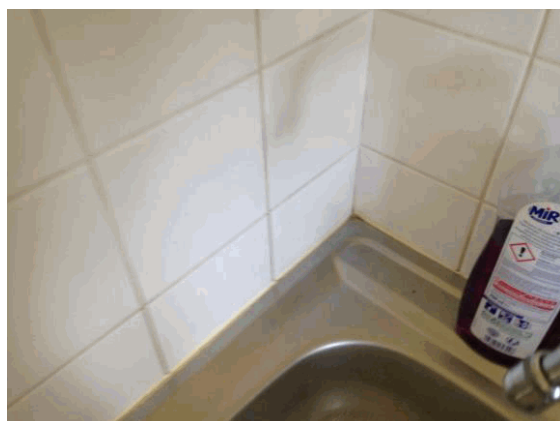
| Plan | Localisation | Composant | Partie composant | Descriptif de l'action menée | | | | Laboratoire | | | Conclusion |
|---|---|---|---|---|---|---|---|---|---|---|---|
| Appartement n°5 | Vol 3 (Cuisine) | Evier | Mastic étanchéité | I1 | | | I1 - 1 | | | | Aucun prélèvement réalisé à la demande du client sur l'ensemble des mastics des appareils sanitaires et équipements divers |
| Appartement n°5 | Vol 5 (SDB) | Evier | Mastic étanchéité | I1 | | | I1 - 1 | | | | Aucun prélèvement réalisé à la demande du client sur l'ensemble des mastics des appareils sanitaires et équipements divers |

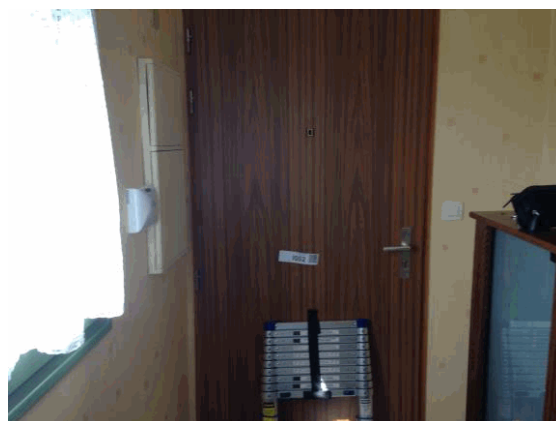
| Plan | Localisation | Composant | Partie composant | Descriptif de l'action menée | | | | Laboratoire | | | Conclusion |
|---|---|---|---|---|---|---|---|---|---|---|---|
| Appartement n°5 | Vol 1 (Entrée) | Menuiseries | porte d'entrée | I2 | | | I2 - 1 | | | | Aucun prélèvement réalisé à la demande du client |
