## Rapport de mission de repérage des matériaux et produits contenant de l'amiante avant travaux

| Adresse : | 20 T BD DU COLLEGE - BD DU COLLEGE |
| Date du repérage : | 01/08/2017 |
| Désignation : | Appartement n° 6 de type 3 situé au RDC |

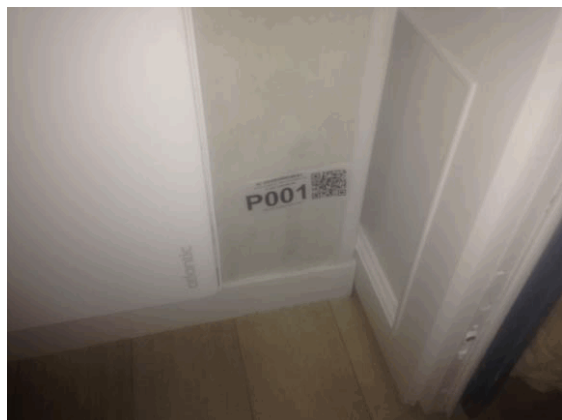
002VZ000080 n°1 - 1 (P1)

| Plan | Localisation | Composant | Partie composant | Descriptif de l'action menée | | | | Laboratoire | | | Conclusion |
|---|---|---|---|---|---|---|---|---|---|---|---|
| Appartement n°6 | Vol 8 (Chambre 2) | Cloisons légères ou préfabriquées | Cloison et doublage plaque plâtre pièces sèches | P1 | Réalisation d'un prélèvement | | 002VZ000080 n°1 - 1<br>-<br>002VZ000080 n°1 - 2 | P1 | Matériau plâtreux blanc + peinture non séparable + carton non séparable | Négatif | Négatif sur analyse |

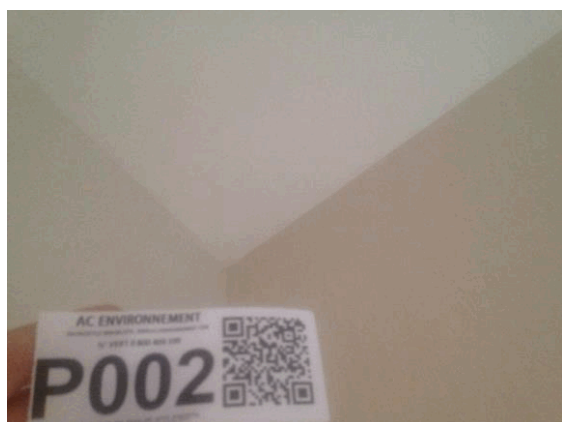
002VZ000080 n°2 - 1 (P2)

| Plan | Localisation | Composant | Partie composant | Descriptif de l'action menée | | | | Laboratoire | | | Conclusion |
|---|---|---|---|---|---|---|---|---|---|---|---|
| Appartement n°6 | Vol 5 (Dégagement) | Faux plafonds | Plafond plaque plâtre pièces sèches | P2 | Réalisation d'un prélèvement | | 002VZ000080 n°2 - 1 | P2 | Matériau plâtreux blanc + peinture non séparable + papier non séparable | Négatif | Négatif sur analyse |

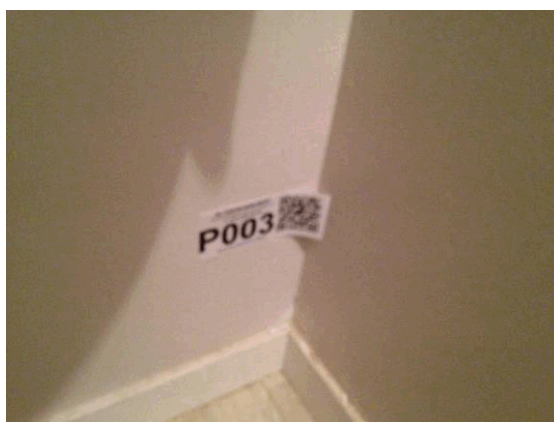
002VZ000080 n°3 - 1 (P3)

| Plan | Localisation | Composant | Partie composant | Descriptif de l'action menée | | | | Laboratoire | | | Conclusion |
|---|---|---|---|---|---|---|---|---|---|---|---|
| Appartement n°6 | Vol 6 (SDB) | Cloisons légères ou préfabriquées | Cloison et doublage plaque plâtre pièces humides | P3 | Réalisation d'un prélèvement | | 002VZ000080 n°3 - 1<br>-<br>002VZ000080 n°3 - 2 | P3 | Matériau plâtreux blanc + peinture non séparable + papier non séparable + matériau blanc non séparable | Négatif | Négatif sur analyse |

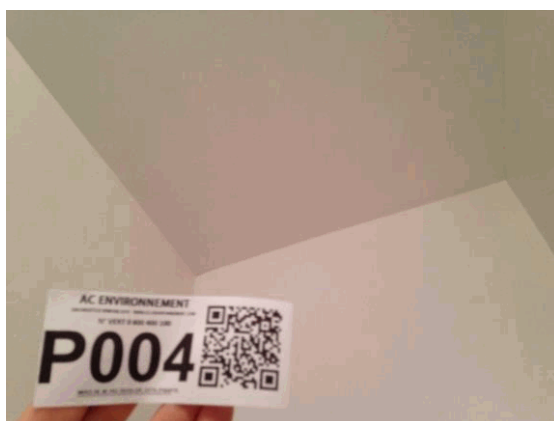
002VZ000080 n°4 - 1 (P4)

| Plan | Localisation | Composant | Partie composant | Descriptif de l'action menée | | | | Laboratoire | | | Conclusion |
|---|---|---|---|---|---|---|---|---|---|---|---|
| Appartement n°6 | Vol 6 (SDB) | Faux plafonds | Plafond plaque plâtre pièces humides | P4 | Réalisation d'un prélèvement | | 002VZ000080 n°4 - 1 | P4 | Matériau plâtreux blanc + peintures multiples non séparable + carton non séparable + matériau blanc non séparable | Négatif | Négatif sur analyse |

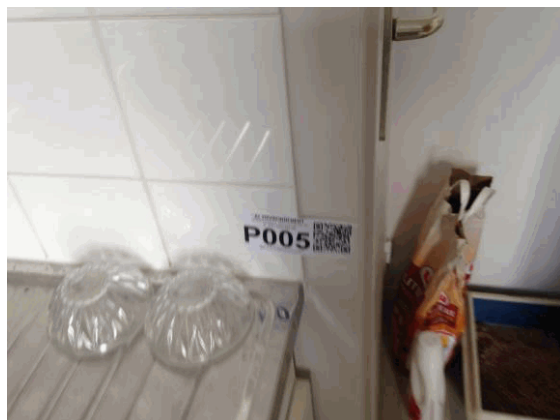
002VZ000080 n°5 - 1 (P5)

| Plan | Localisation | Composant | Partie composant | Descriptif de l'action menée | | | | Laboratoire | | | Conclusion |
|---|---|---|---|---|---|---|---|---|---|---|---|
| Appartement n°6 | Vol 2 (Cuisine) | Revêtement de mur | Colle de carrelage (faïence blanche cuisine) | P5 | Réalisation d'un prélèvement | | 002VZ000080 n°5 - 1<br>-<br>002VZ000080 n°5 - 2 | P5 | Colle beige + peinture non séparable + matériau souple blanc avec poussières non séparable + carrelage | Négatif | Négatif sur analyse |

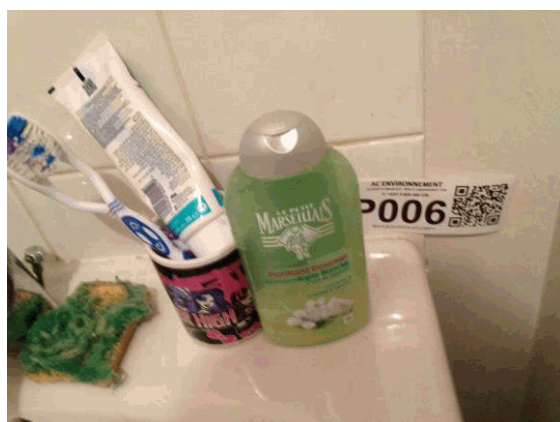
002VZ000080 n°6 - 1 (P6)

| Plan | Localisation | Composant | Partie composant | Descriptif de l'action menée | | | | Laboratoire | | | Conclusion |
|---|---|---|---|---|---|---|---|---|---|---|---|
| Appartement n°6 | Vol 6 (SDB) | Revêtement de mur | Colle de carrelage (faïence S.D.B ) | P6 | Réalisation d'un prélèvement | | 002VZ000080 n°6 - 1<br>-<br>002VZ000080 n°6 - 2 | P6 | Colle beige + peinture non séparable + papier non séparable + carrelage | Négatif | Négatif sur analyse |

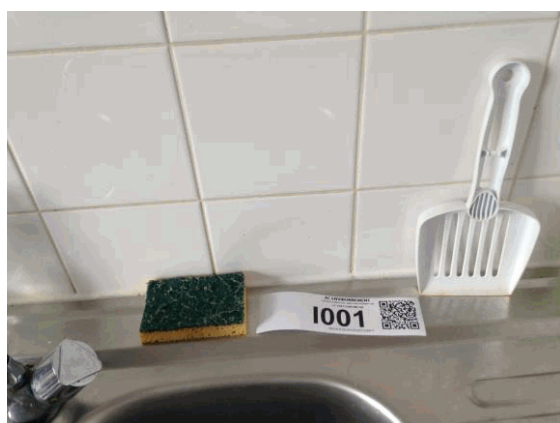
| Plan | Localisation | Composant | Partie composant | Descriptif de l'action menée | | | | Laboratoire | | | Conclusion |
|---|---|---|---|---|---|---|---|---|---|---|---|
| Appartement n°6 | Vol 2 (Cuisine) | Evier | Mastic étanchéité | I1 | | | I1 - 1 | | | | Aucun prélèvement réalisé à la demande du client sur l'ensemble des mastics des appareils sanitaires et équipements divers |
| Appartement n°6 | Vol 6 (SDB) | Evier | Mastic étanchéité | I1 | | | I1 - 1 | | | | Aucun prélèvement réalisé à la demande du client sur l'ensemble des mastics des appareils sanitaires et équipements divers |
