## Rapport de mission de repérage des matériaux et produits contenant de l'amiante avant travaux

Adresse :	20 B BD DU COLLEGE - BD DU COLLEGE
CP - Ville :	53500 ERNEE
Référence client :	_00587000010000300007_
Date du repérage :	01/08/2017
Désignation :	Appartement n° 7 de type 3 situé au RDC

Référence:  
002VZ000077

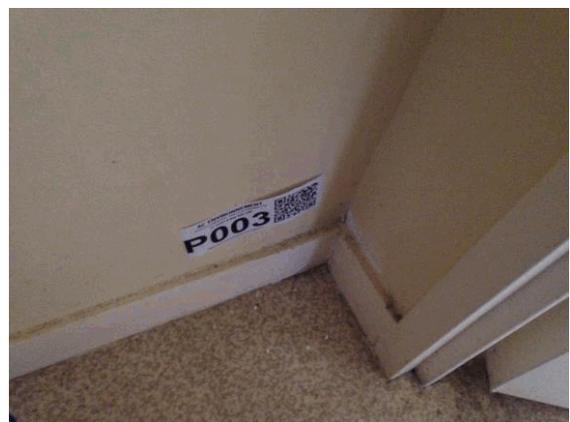
002VZ000077 n°3 - 1 (P3)

Appartement n°7	Vol 7 (W.C)	Cloisons légères ou préfabriquées	Cloison et doublage plaque plâtre pièces humides	P3	Réalisation d'un prélèvement		002VZ000 077 n°3 - 1 - 002VZ000 077 n°3 - 2	P3	Matériau plâtreux blanc en faible quantité non séparable + papier non séparable + peintures multiples	Négatif	Négatif sur analyse

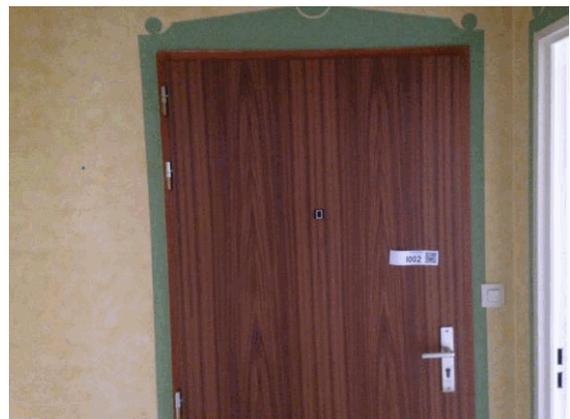
Plan	Localisation	Composant	Partie composant	Descriptif de l'action menée				Laboratoire			Conclusion
				Réf action	Observation	Précision loc.	Ref photo	Ref Prél.	Descriptif	Résultat	
Appartement n°7	Vol 1 (Séjour)	Menuiseries	Joint à lèvre	S19							Négatif sur document cf. prélèvement n°3 du dossier AC Environnement n° 002HD001003
Appartement n°7	Vol 2 (Entrée)	Menuiseries	porte d'entrée	I2			I2 - 1				Aucun prélèvement réalisé à la demande du client

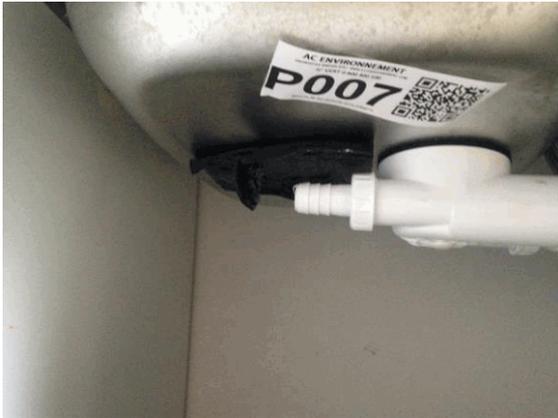
002VZ000077 n°7 - 1 (P7)

Plan	Localisation	Composant	Partie composant	Descriptif de l'action menée				Laboratoire			Conclusion
				Réf action	Observation	Précision loc.	Ref photo	Ref Prél.	Descriptif	Résultat	
Appartement n°7	Vol 6 (Cuisine)	Evier	Mastic étanchéité	I1			I1 - 1				Aucun prélèvement réalisé à la demande du client sur l'ensemble des mastics des appareils sanitaires et équipements divers
Appartement n°7	Vol 6 (Cuisine)	Evier	Tampon bitumineux	P7	Réalisation d'un prélèvement		002VZ000 077 n°7 - 1	P7	Matériau bitumineux noir	Négatif	Négatif sur analyse
