Rapport de mission de repérage des matériaux et produits contenant de l'amiante avant travaux

Adresse :	20 B BD DU COLLEGE - BD DU COLLEGE
CP - Ville :	53500 ERNEE
Référence client :	_00587000010000300009_
Date du repérage :	31/07/2017
Désignation :	Appartement n° 9 de type 3 situé au RDC

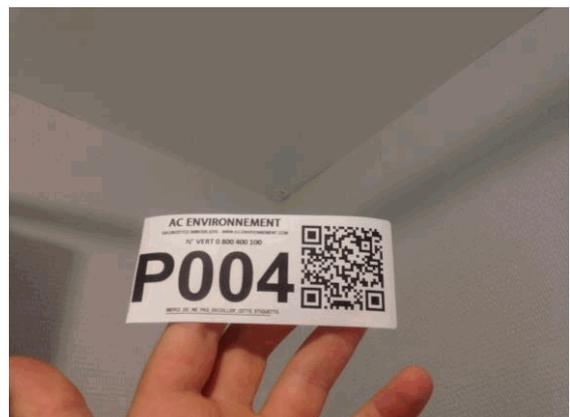
002VZ000072 n°4 - 1 (P4)

Appartement n°9_N +1	Vol 8 (SDB)	Faux plafonds	Plafond plaque plâtre pièces humides	P4	Réalisation d'un prélèvement		002VZ00072 n°4 - 1	P4	Matériau plâtreux blanc en vrac + peinture non séparable + carton non séparable + papier non séparable	Négatif	Négatif sur analyse

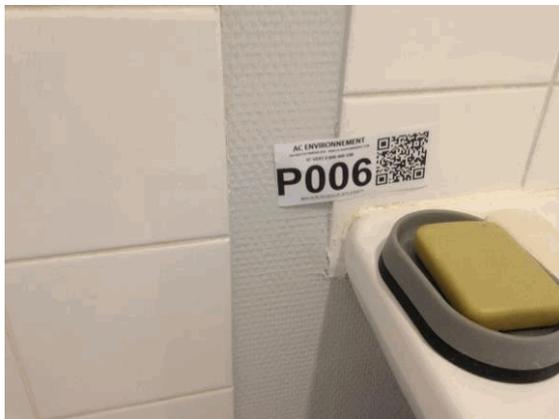
002VZ000072 n°6 - 1 (P6)

Appartement n°9_N +1	Vol 8 (SDB)	Revêtement de mur	Colle de carrelage (faïence S.D.B)	P6	Sondage et extension de la zone homogène du prélèvement P6		002VZ000 072 n°6 - 1 - 002VZ000 072 n°6 - 2	P6	Colle beige en faible quantité non séparable + peintures multiples non séparable + matériau souple blanc en faible quantité non séparable + carrelage en vrac	Négatif	Négatif sur analyse

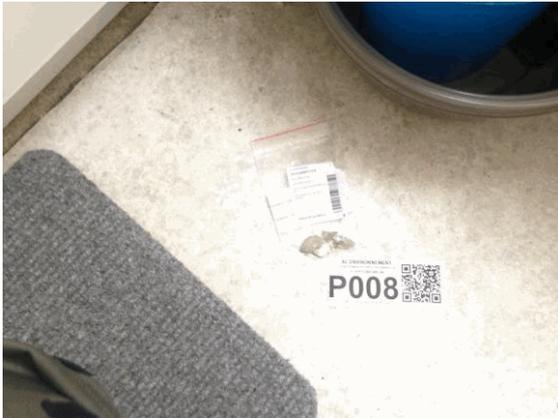
002VZ000072 n°8 - 1 (P8)

Appartement n°9_N0	Vol 4 (Cuisine)	Revêtement de sol	Colles jaunes de revêtement de sol	P8	Réalisation d'un prélèvement		002VZ000 072 n°8 - 1 - 002VZ000 072 n°8 - 2	P8	Colle polymère jaune avec poussières non séparable + ragréage gris en vrac + ragréage rose en vrac non séparable + peinture non séparable + sous couche de ragréage blanche non séparable	Négatif	Négatif sur analyse
Appartement n°9_N0	Vol 2 (Séjour) - Vol 1 (Entrée) - Vol 3 (Dégagement 3) - Vol 6 (W.C) - Vol 5 (Rangement)	Revêtement de sol	Colles jaunes de revêtement de sol	S35 - S36 - S37 - S38 - S39	Sondage et extension de la zone homogène du prélèvement P8		002VZ000 072 n°8 - 1 - 002VZ000 072 n°8 - 2	P8	Colle polymère jaune avec poussières non séparable + ragréage gris en vrac + ragréage rose en vrac non séparable + peinture non séparable + sous couche de ragréage blanche non séparable	Négatif	Négatif sur analyse

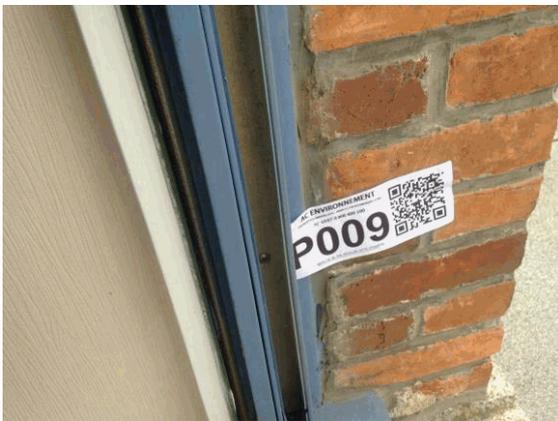
002VZ000072 n°9 - 1 (P9)

Appartement n°9_N+1	Vol 10 (Dégagement 1)	Menuiseries	Reprise d'étanchéité	P9	Réalisation d'un prélèvement		002VZ000 072 n°9 - 1 - 002VZ000 072 n°9 - 2	P9	Matériau souple incolore non séparable + peinture en vrac non séparable	Négatif	Négatif sur analyse
Appartement n°9_N+1	Vol 10 (Dégagement 1) - Vol 11 (Chambre 2) - Vol 7 (Chambre 1)	Menuiseries	Reprise d'étanchéité	P9 - S31 - S32	Sondage et extension de la zone homogène du prélèvement P9		002VZ000 072 n°9 - 1 - 002VZ000 072 n°9 - 2	P9	Matériau souple incolore non séparable + peinture en vrac non séparable	Négatif	Négatif sur analyse

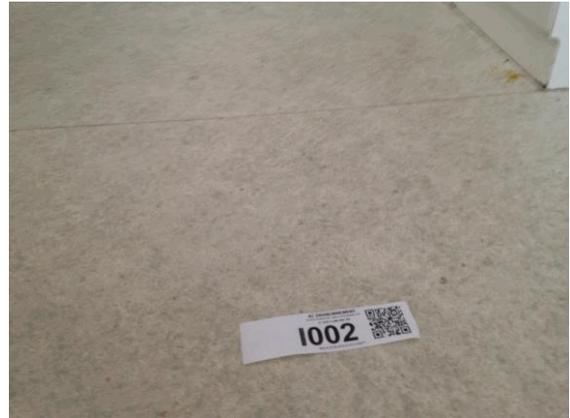
Appartement n°9_N0	Vol 1 (Entrée)	Revêtement de sol	Lés plastiques avec sous-couche + ragréages supplémentaires	I2			I2 - 1				Aucun prélèvement réalisé à la demande du client sur les revêtements de sols non d'origines.
Appartement n°9_N0	Vol 2 (Séjour)	Revêtement de sol	Lés plastiques avec sous-couche + ragréages supplémentaires	I2			I2 - 1				Aucun prélèvement réalisé à la demande du client sur les revêtements de sols non d'origines.

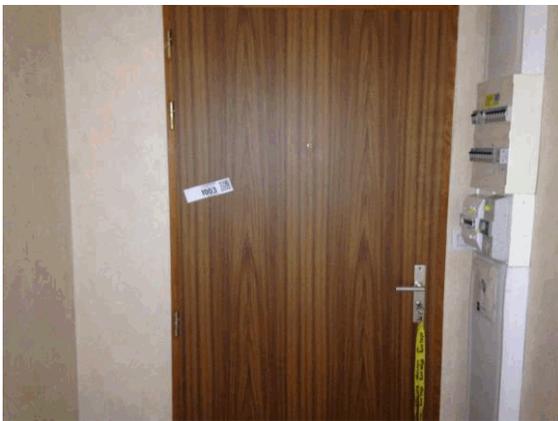
Appartement n°9_N +1	Vol 11 (Chambre 2) - Vol 10 (Dégagement 1) - Vol 7 (Chambre 1)	Menuiseries	Mastic vitrier	S46 - S47 - S48	Sondage et extension de la zone homogène du prélèvement P10		002VZ000 072 n°10 - 1 - 002VZ000 072 n°10 - 2	P10	Matériau mou orange avec poussières non séparable + peinture en faible quantité non séparable + bois en faible quantité non séparable	Négatif	Négatif sur analyse
Appartement n°9_N0	Vol 1 (Entrée)	Menuiseries	porte d'entrée	I3			I3 - 1				Aucun prélèvement réalisé à la demande du client
