Rapport de mission de repérage des matériaux et produits contenant de l'amiante avant travaux

Adresse :	20 B BD DU COLLEGE - BD DU COLLEGE
CP - Ville :	53500 ERNEE
Référence client :	_00587000010000300010_
Date du repérage :	01/08/2017
Désignation :	Appartement n° 10 de type 4 situé au RDC

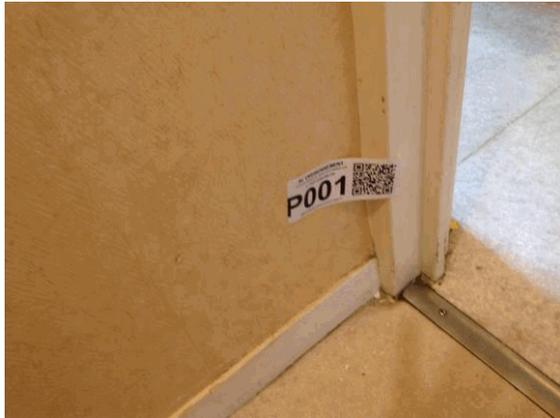
002VZ000078 n°1 - 1 (P1)

Fraction Analysée	Technique analytique et date d'analyse	Résultat	Type d'amiante	Nb de préparations
▶ Matériau plâtreux blanc + peintures multiples non séparable + papier non séparable + carton non séparable	META le 11/08/2017	Amiante non détecté	---	1

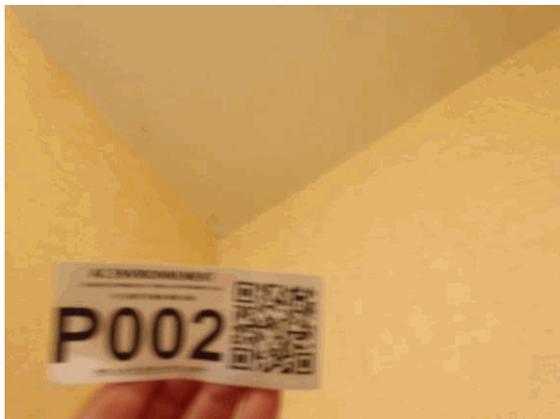
002VZ000078 n°2 - 1 (P2)

Fraction Analysée	Technique analytique et date d'analyse	Résultat	Type d'amiante	Nb de préparations
▶ Matériau plâtreux blanc + peinture non séparable + papier non séparable	META le 11/08/2017	Amiante non détecté	---	1

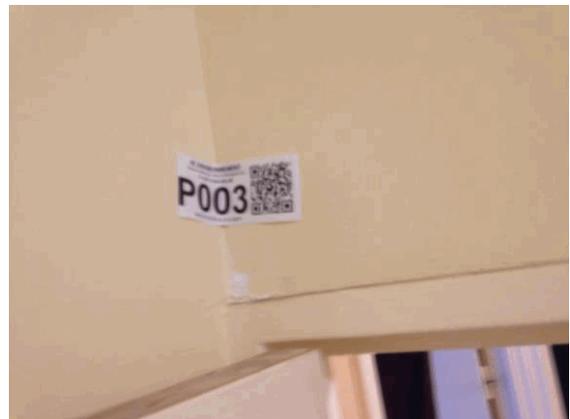
002VZ000078 n°3 - 1 (P3)

Appartement n° 10	Vol 6 (SDB)	Cloisons légères ou préfabriquées	Cloison et doublage plaque plâtre pièces humides	P3	Réalisation d'un prélèvement		002VZ000 078 n°3 - 1 - 002VZ000 078 n°3 - 2	P3	Matériau plâtreux blanc + peinture non séparable + papier non séparable	Négatif	Négatif sur analyse
Appartement n° 10	Vol 3 (Cuisine) - Vol 9 (W.C)	Cloisons légères ou préfabriquées	Cloison et doublage plaque plâtre pièces humides	S11 - S12	Sondage et extension de la zone homogène du prélèvement P3		002VZ000 078 n°3 - 1 - 002VZ000 078 n°3 - 2	P3	Matériau plâtreux blanc + peinture non séparable + papier non séparable	Négatif	Négatif sur analyse
Appartement n° 10	Vol 1 (Séjour)	Menuiseries	Reprise d'étanchéité	S19							Négatif sur document cf. prélèvement n°9 du dossier AC Environnement n° 002VZ000072

Fraction Analysée	Technique analytique et date d'analyse	Résultat	Type d'amiante	Nb de préparations
▶ Matériau plâtreux blanc + peinture non séparable + papier non séparable	META le 12/08/2017	Amiante non détecté	---	1

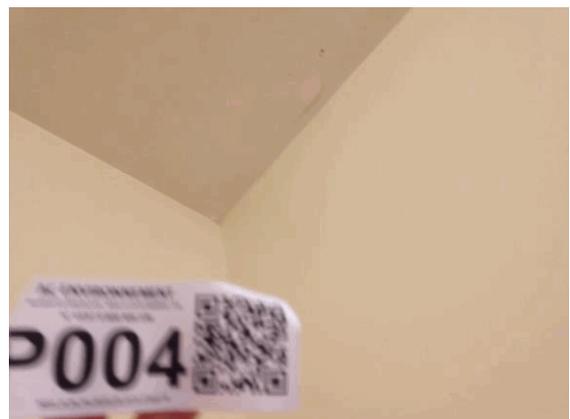
002VZ000078 n°4 - 1 (P4)

Fraction Analysée	Technique analytique et date d'analyse	Résultat	Type d'amiante	Nb de préparations
▶ Matériau plâtreux blanc + peinture non séparable + papier non séparable + carton non séparable	META le 11/08/2017	Amiante non détecté	---	1

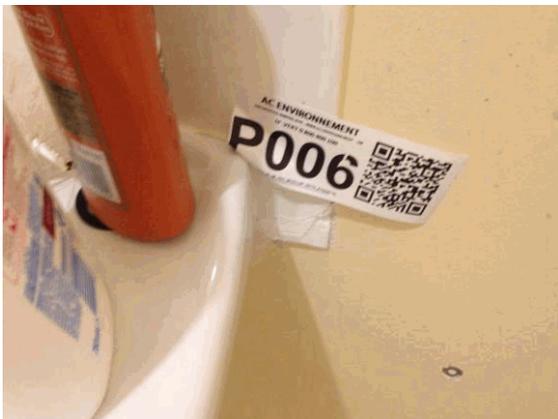
002VZ000078 n°6 - 1 (P6)

P6	Revêtement de mur	Revêtement de mur	Colle beige + couche plâtreuse blanche non séparable + peintures multiples non séparable + papier non séparable + carrelage - -	Appartement n° 10 - Vol 6 (SDB)

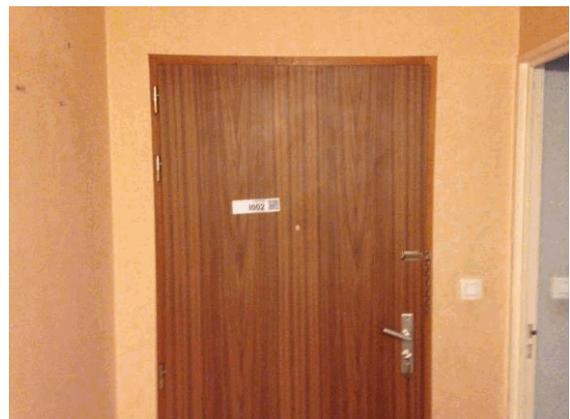
Plan	Localisation	Composant	Partie composant	Descriptif de l'action menée				Laboratoire			Conclusion
				Réf action	Observation	Précision loc.	Ref photo	Ref Prél.	Descriptif	Résultat	
Appartement n° 10	Vol 4 (Chambre 3)	Menuiseries	Joint à lèvres	S21							Négatif sur document cf. prélèvement n°3 du dossier AC Environnement n° 002HD001003
Appartement n° 10	Vol 5 (Chambre 2)	Menuiseries	Joint à lèvres	S21							Négatif sur document cf. prélèvement n°3 du dossier AC Environnement n° 002HD001003
Appartement n° 10	Vol 8 (Entrée)	Menuiseries	porte d'entrée	I2			I2 - 1				Aucun prélèvement réalisé à la demande du client

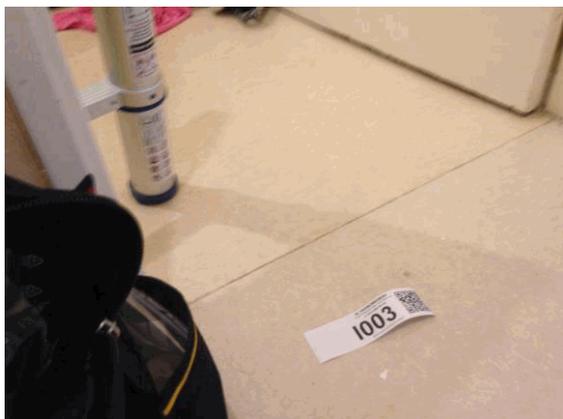
I3 - 1

Localisation	Matériau	Justification
Vol 8 (Entrée)	porte d'entrée	Aucun prélèvement réalisé à la demande du client
Vol 1 (Séjour)	Lés plastiques avec sous-couche + ragréage supplémentaire	Aucun prélèvement réalisé à la demande du client sur les revêtements de sols non d'origines.
Vol 8 (Entrée)	Lés plastiques avec sous-couche + ragréage supplémentaire	Aucun prélèvement réalisé à la demande du client sur les revêtements de sols non d'origines.
Vol 2 (Chambre 1)	Lés plastiques avec sous-couche + ragréage supplémentaire	Aucun prélèvement réalisé à la demande du client sur les revêtements de sols non d'origines.
Vol 3 (Cuisine)	Lés plastiques avec sous-couche + ragréage supplémentaire	Aucun prélèvement réalisé à la demande du client sur les revêtements de sols non d'origines.
Vol 7 (Dégagement)	Lés plastiques avec sous-couche + ragréage supplémentaire	Aucun prélèvement réalisé à la demande du client sur les revêtements de sols non d'origines.
