## Rapport de mission de repérage des matériaux et produits contenant de l'amiante avant travaux

| Adresse : | 20 B BD DU COLLEGE - BD DU COLLEGE |
| Date du repérage : | 01/08/2017 |
| Désignation : | Appartement n° 11 de type 4 situé au 01 er étage |

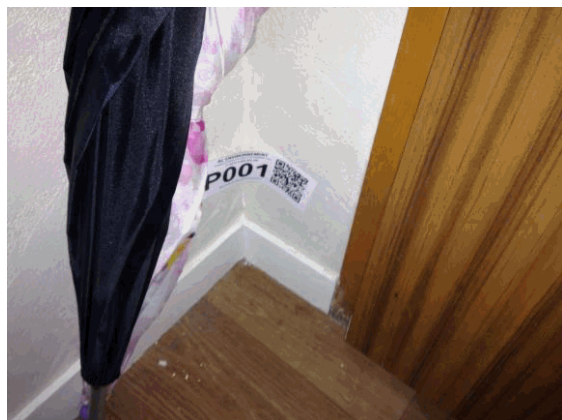
002VZ000081 n°1 - 1 (P1)

| Plan | Localisation | Composant | Partie composant | Descriptif de l'action menée | | | | Laboratoire | | | Conclusion |
|---|---|---|---|---|---|---|---|---|---|---|---|
| Appartement n°11 | Vol 1 (Entrée) | Cloisons légères ou préfabriquées | Cloison et doublage plaque plâtre pièces sèches | P1 | Réalisation d'un prélèvement | | 002VZ000<br>081 n°1 - 1<br>-<br>002VZ000<br>081 n°1 - 2 | P1 | Matériau plâtreux blanc en faible quantité non séparable + carton non séparable + peintures multiples | Négatif | Négatif sur analyse |

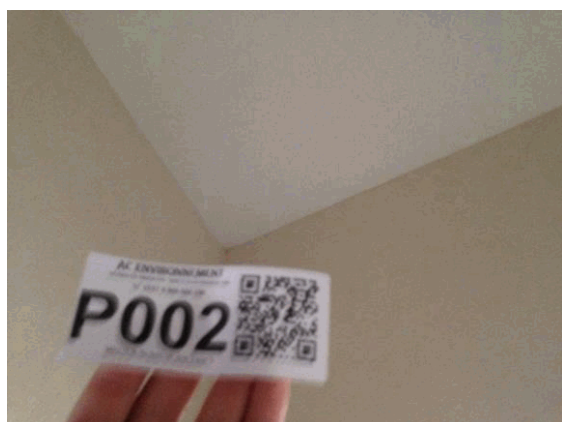
002VZ000081 n°2 - 1 (P2)

| Plan | Localisation | Composant | Partie composant | Descriptif de l'action menée | | | | Laboratoire | | | Conclusion |
|---|---|---|---|---|---|---|---|---|---|---|---|
| Appartement n°11 | Vol 1 (Entrée) | Faux plafonds | Plafond plaque plâtre pièces sèches | P2 | Réalisation d'un prélèvement | | 002VZ000 081 n°2 - 1 | P2 | Matériau plâtreux blanc en faible quantité non séparable + carton non séparable + peinture en faible quantité non séparable | Négatif | Négatif sur analyse |

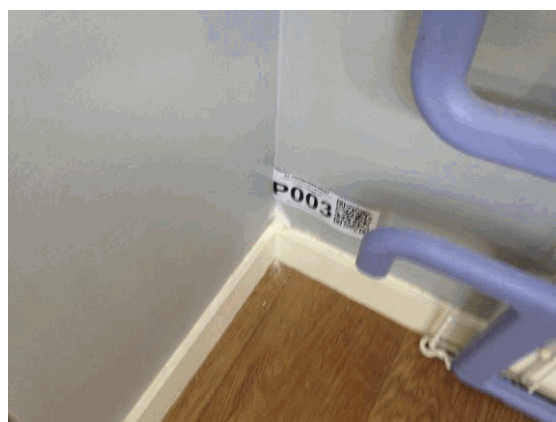
002VZ000081 n°3 - 1 (P3)

| Plan | Localisation | Composant | Partie composant | Descriptif de l'action menée | | | | Laboratoire | | | Conclusion |
|---|---|---|---|---|---|---|---|---|---|---|---|
| Appartement n°11 | Vol 4 (SDB) | Cloisons légères ou préfabriquées | Cloison et doublage plaque plâtre pièces humides | P3 | Réalisation d'un prélèvement | | 002VZ000<br>081 n°3 - 1<br>-<br>002VZ000<br>081 n°3 - 2 | P3 | Matériau plâtreux blanc + carton non séparable + matériau plâtreux blanc non séparable + papier non séparable + peinture non séparable | Négatif | Négatif sur analyse |

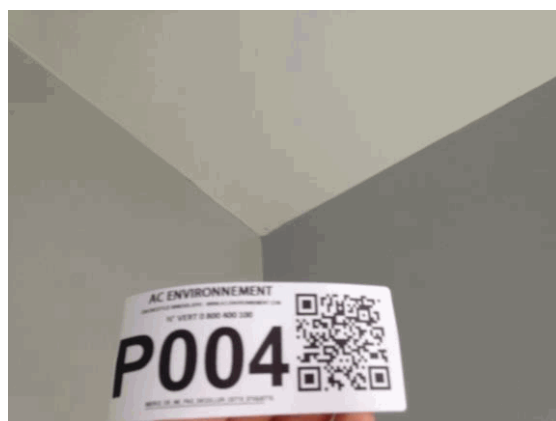
002VZ000081 n°4 - 1 (P4)

| Plan | Localisation | Composant | Partie composant | Descriptif de l'action menée | | | | Laboratoire | | | Conclusion |
|---|---|---|---|---|---|---|---|---|---|---|---|
| Appartement n°11 | Vol 4 (SDB) | Faux plafonds | Plafond plaque plâtre pièces humides | P4 | Réalisation d'un prélèvement | | 002VZ000 081 n°4 - 1 | P4 | Matériau plâtreux blanc en faible quantité non séparable + carton non séparable + peintures multiples non séparable | Négatif | Négatif sur analyse |

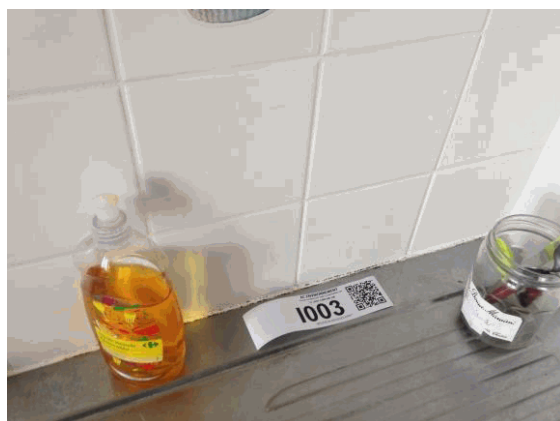
| Plan | Localisation | Composant | Partie composant | Descriptif de l'action menée | | | | Laboratoire | | | Conclusion |
|---|---|---|---|---|---|---|---|---|---|---|---|
| Appartement n°11 | Vol 5 (Cuisine) | Evier | Mastic étanchéité | I3 | | | I3 - 1 | | | | Aucun prélèvement réalisé à la demande du client sur l'ensemble des mastics des appareils sanitaires et équipements divers |
| Appartement n°11 | Vol 4 (SDB) | Evier | Mastic étanchéité | I3 | | | I3 - 1 | | | | Aucun prélèvement réalisé à la demande du client sur l'ensemble des mastics des appareils sanitaires et équipements divers |
