## Rapport de mission de repérage des matériaux et produits contenant de l'amiante avant travaux

Adresse :	20 B BD DU COLLEGE - BD DU COLLEGE
CP - Ville :	53500 ERNEE
Référence client :	_00587000010000300014_
Date du repérage :	08/06/2016
Désignation :	Appartement n° 14 de type 4 situé au 02 ème étage

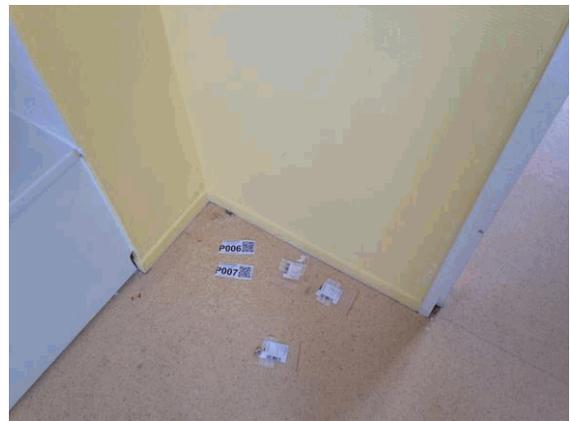
002HD001003 n°6 - 1 (P6)

LGT 14	Vol 4 (SDB)	Revêtement de sol	Ragréage	P6	Réalisation d'un prélèvement	Rose d'origine pièces humides	002HD001003 n°6 - 1 - 002HD001003 n°6 - 2	P6	RAG + COUCHE BLANCHE	Négatif	Négatif sur analyse
LGT 14	Vol 3 (W.C) - Vol 5 (Cuisine)	Revêtement de sol	Ragréage	S26 - S27	Sondage et extension de la zone homogène du prélèvement P6	Rose d'origine pièces humides	002HD001003 n°6 - 1 - 002HD001003 n°6 - 2	P6	RAG + COUCHE BLANCHE	Négatif	Négatif sur analyse
LGT 14	Vol 4 (SDB)	Revêtement de sol	Colles de revêtement de sol	P7	Réalisation d'un prélèvement	Jaune (présente en les 2 ragréages)	002HD001003 n°7 - 1	P7	COLLE JAUNE	Négatif	Négatif sur analyse
LGT 14	Vol 3 (W.C) - Vol 5 (Cuisine)	Revêtement de sol	Colles de revêtement de sol	S28 - S29	Sondage et extension de la zone homogène du prélèvement P7	Jaune (présente en les 2 ragréages)	002HD001003 n°7 - 1	P7	COLLE JAUNE	Négatif	Négatif sur analyse

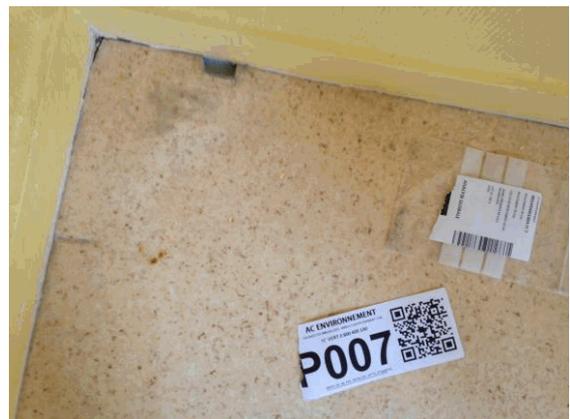
002HD001003 n°7 - 1 (P7)

Un prélèvement de la colle jaune du revêtement d'origine présente entre le ragréage d'origine et le ragréage plus récent a été réalisé et réappliquer dans les pièces sans être sûr qu'il s'agisse bien de la même colle jaune dans les autres pièces.
