Rapport de mission de repérage des matériaux et produits contenant de l'amiante avant travaux

Adresse :	20 B BD DU COLLEGE - BD DU COLLEGE
CP - Ville :	53500 ERNEE
Référence client :	_00587000010000300016_
Date du repérage :	20/12/2016
Désignation :	Appartement n° 16 de type 4 situé au 02 ème étage

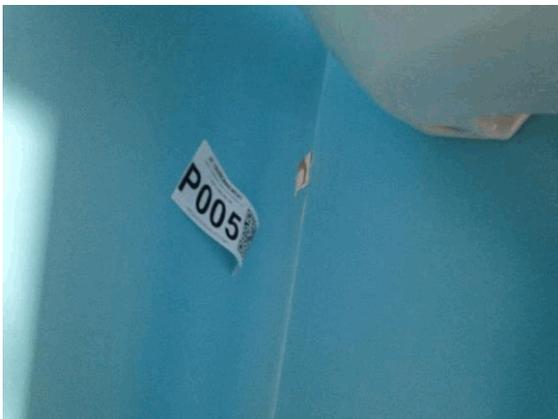
002HD001245 n°5 - 1 (P5)

LGT 16	Vol 6 (SDB)	Cloisons légères ou préfabriquées	Jonction entre panneaux préfabriqués	P5	Réalisation d'un prélèvement	Cloison et doublage placoplâtre pièces humides	002HD0012 45 n°5 - 1 - 002HD0012 45 n°5 - 2	P5	Matériau plâtreux blanc en vrac avec couche cartonnée + peinture avec couche en papier non séparable	Négatif	Négatif sur analyse
LGT 16	Vol 7 (W.C) - Vol 5 (Cuisine)	Cloisons légères ou préfabriquées	Jonction entre panneaux préfabriqués	S13 - S14	Sondage et extension de la zone homogène du prélèvement P5	Cloison et doublage placoplâtre pièces humides	002HD0012 45 n°5 - 1 - 002HD0012 45 n°5 - 2	P5	Matériau plâtreux blanc en vrac avec couche cartonnée + peinture avec couche en papier non séparable	Négatif	Négatif sur analyse
LGT 16	Vol 5 (Cuisine)	Menuiseries	Reprise d'étanchéité translucide	P9	Réalisation d'un prélèvement		002HD0012 45 n°9 - 1	P9	Matériau souple gris avec poussières + peinture non séparable	Négatif	Négatif sur analyse
