## Rapport de mission de repérage des matériaux et produits contenant de l'amiante avant travaux

| Adresse : | 20 BD DU COLLEGE - BD DU COLLEGE |
| Date du repérage : | 31/07/2017 |
| Désignation : | Appartement n° 21 de type 1 situé au 02 ème étage |

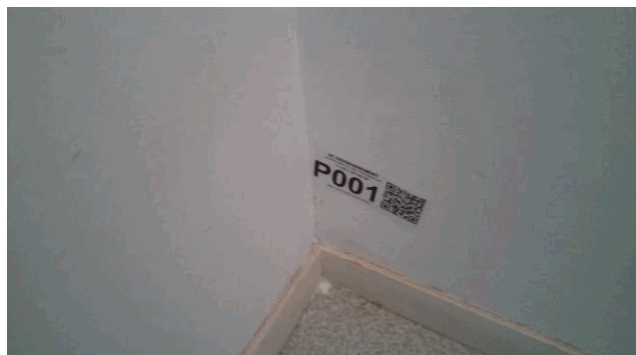
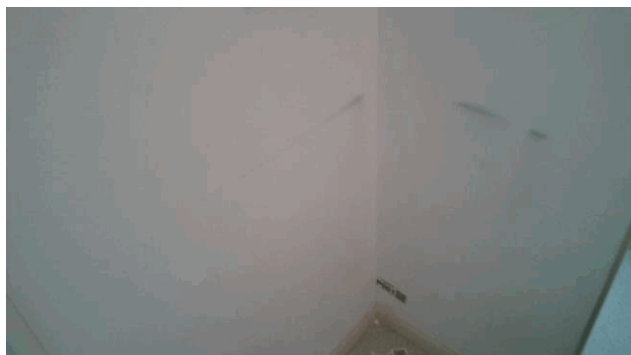
| Plan | Localisation | Composant | Partie composant | Descriptif de l'action menée | | | | Laboratoire | | | Conclusion |
|---|---|---|---|---|---|---|---|---|---|---|---|
| Appartenant n°21 | Vol 2 (Entrée) | Cloisons légères ou préfabriquées | Cloison et doublage plaque plâtre pièces sèches | P1 | Réalisation d'un prélèvement | | 002VZ000<br>074 n°1 - 1<br>-<br>002VZ000<br>074 n°1 - 2 | P1 | Matériau plâtreux blanc en vrac + carton non séparable + papier non séparable + peinture non séparable | Négatif | Négatif sur analyse |

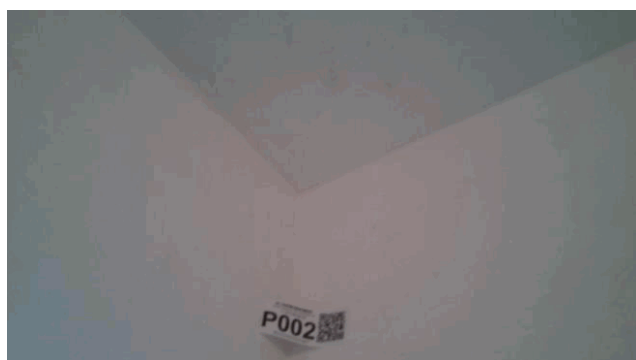
002VZ000074 n°2 - 1 (P2)

| Plan | Localisation | Composant | Partie composant | Descriptif de l'action menée | | | | Laboratoire | | | Conclusion |
|---|---|---|---|---|---|---|---|---|---|---|---|
| Appartenant n°21 | Vol 2 (Entrée) | Faux plafonds | Plafond plaque plâtre pièces sèches | P2 | Réalisation d'un prélèvement | | 002VZ000 074 n°2 - 1 | P2 | Matériau plâtreux blanc en vrac + papier non séparable + peinture non séparable | Négatif | Négatif sur analyse |

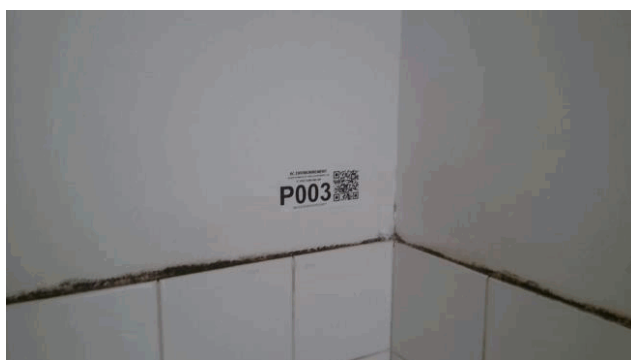
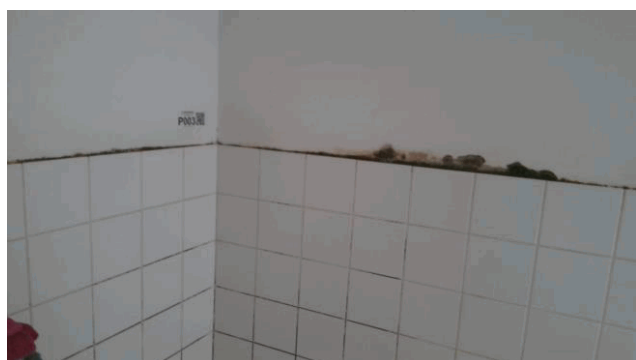
| Plan | Localisation | Composant | Partie composant | Descriptif de l'action menée | | | | Laboratoire | | | Conclusion |
|---|---|---|---|---|---|---|---|---|---|---|---|
| Appartenant n°21 | Vol 4 (SDB/WC) | Cloisons légères ou préfabriquées | Cloison et doublage plaque plâtre pièces humides | P3 | Réalisation d'un prélèvement | | 002VZ000<br>074 n°3 - 1<br>-<br>002VZ000<br>074 n°3 - 2 | P3 | Enduit plâtreux blanc en vrac + papier non séparable + peinture avec poussières non séparable | Négatif | Négatif sur analyse |

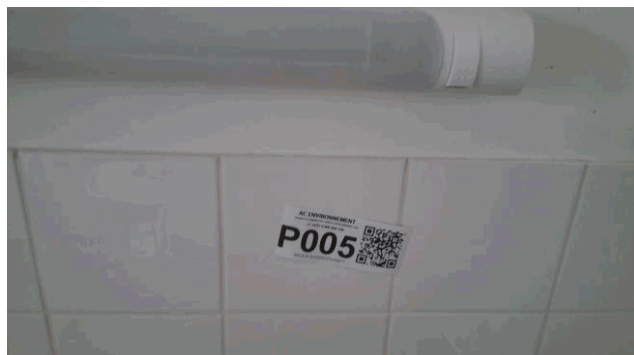
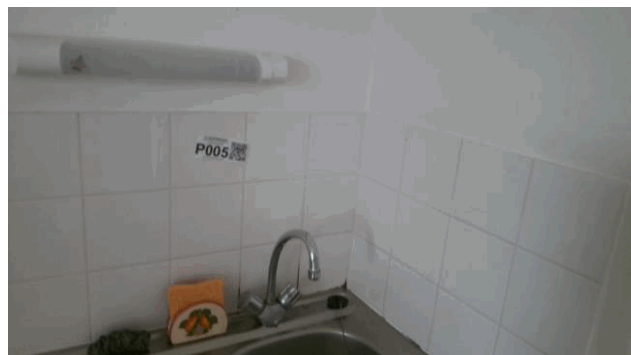
| | | | | Descriptif de l'action menée | | | | Laboratoire | | | Conclusion |
|---|---|---|---|---|---|---|---|---|---|---|---|
| Appartenant n°21 | Vol 1 (Cuisine) | Revêtement de mur | Colle de carrelage (faïence blanche cuisine) | P5 | Réalisation d'un prélèvement | | 002VZ000<br>074 n°5 - 1<br>-<br>002VZ000<br>074 n°5 - 2 | P5 | Colle beige avec poussières non séparable + couche plâtreuse blanche + matériau souple blanc + carrelage | Négatif | Négatif sur analyse |

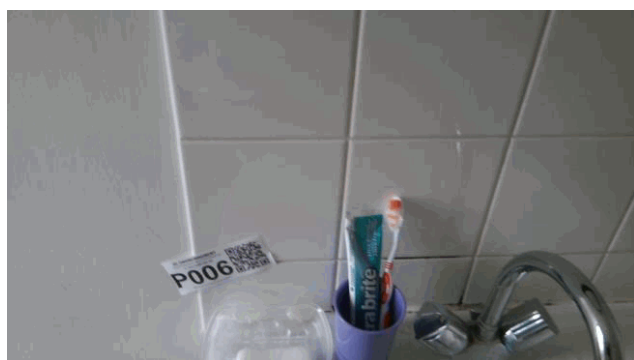
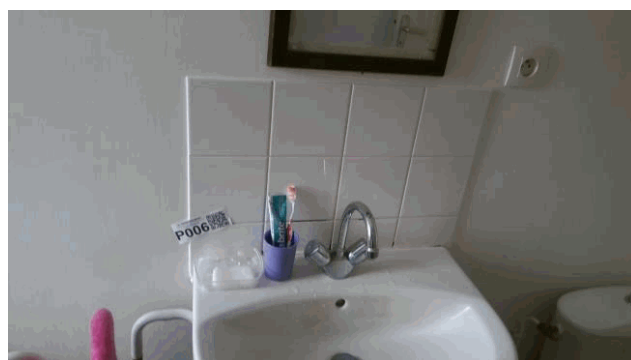
| | | | | Descriptif de l'action menée | | | | Laboratoire | | | Conclusion |
|---|---|---|---|---|---|---|---|---|---|---|---|
| Appartenant n°21 | Vol 4 (SDB/WC) | Revêtement de mur | Colle de carrelage (faïence S.D.B ) | P6 | Réalisation d'un prélèvement | | 002VZ000<br>074 n°6 - 1<br>-<br>002VZ000<br>074 n°6 - 2 | P6 | Colle beige non séparable + peinture + carrelage | Négatif | Négatif sur analyse |

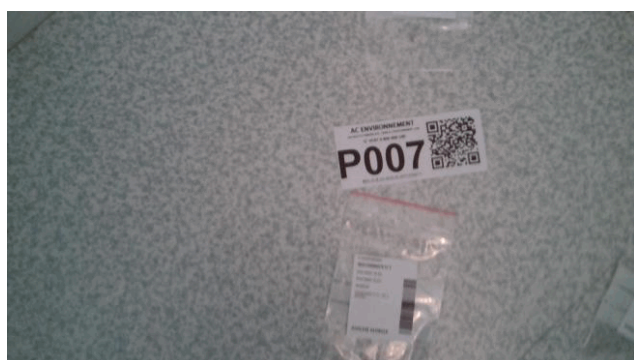
002VZ000074 n°7 - 1 (P7)

| | | | | Descriptif de l'action menée | | | | Laboratoire | | | Conclusion |
|---|---|---|---|---|---|---|---|---|---|---|---|
| Appartenant n°21 | Vol 2 (Entrée) | Revêtement de sol | Ragréage | P7 | Réalisation d'un prélèvement | | 002VZ000<br>074 n°7 - 1 | P7 | Ragréage gris + matériau beige en faible quantité non séparable | Négatif | Négatif sur analyse |

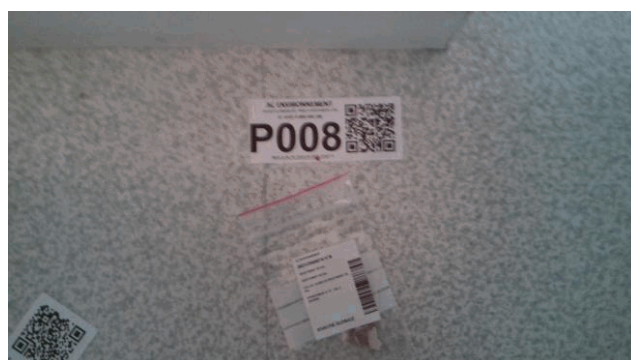
002VZ000074 n°8 - 1 (P8)

| Plan | Localisation | Composant | Partie composant | Descriptif de l'action menée | | | | Laboratoire | | | Conclusion |
|---|---|---|---|---|---|---|---|---|---|---|---|
| Appartenant n°21 | Vol 2 (Entrée) | Revêtement de sol | Colles jaunes de revêtement de sol | P8 | Réalisation d'un prélèvement | | 002VZ000074 n°8 - 1 | P8 | Colle polymère jaune avec couche en mousse + peinture en faible quantité non séparable + ragréage rose + sous couche de ragréage blanche non séparable + matériau gris en faible quantité non séparable | Négatif | Négatif sur analyse |

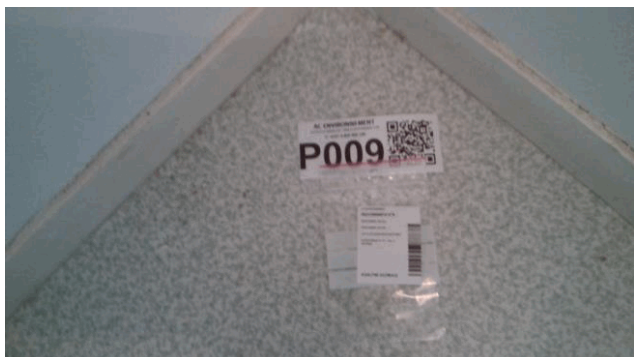
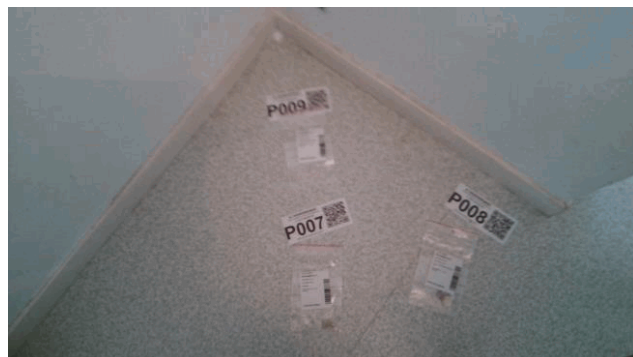
| Plan | Localisation | Composant | Partie composant | Descriptif de l'action menée | | | | Laboratoire | | | Conclusion |
|---|---|---|---|---|---|---|---|---|---|---|---|
| Appartenant n°21 | Vol 2 (Entrée) | Revêtement de sol | Lés plastiques moucheté beu | P9 | Réalisation d'un prélèvement | | 002VZ000074 n°9 - 1<br>-<br>002VZ000074 n°9 - 2 | P9 | Revêtement souple bleu | Négatif | Négatif sur analyse |

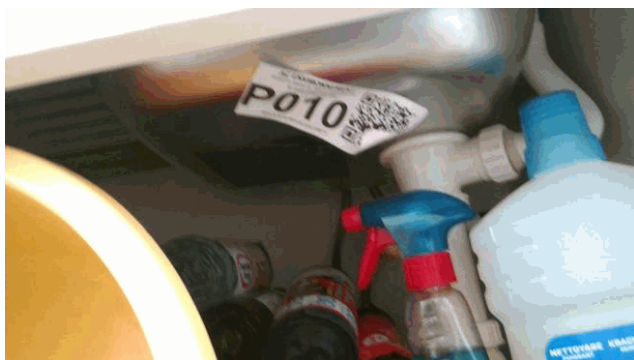
002VZ000074 n°10 - 1 (P10)

| Plan | Localisation | Composant | Partie composant | Descriptif de l'action menée | | | | Laboratoire | | | Conclusion |
|---|---|---|---|---|---|---|---|---|---|---|---|
| Appartenant n°21 | Vol 1 (Cuisine) | Evier | Tampon bitumineux | P10 | Réalisation d'un prélèvement | | 002VZ000<br>074 n°10 - 1 | P10 | Tampon bitumineux noir | Négatif | Négatif sur analyse |

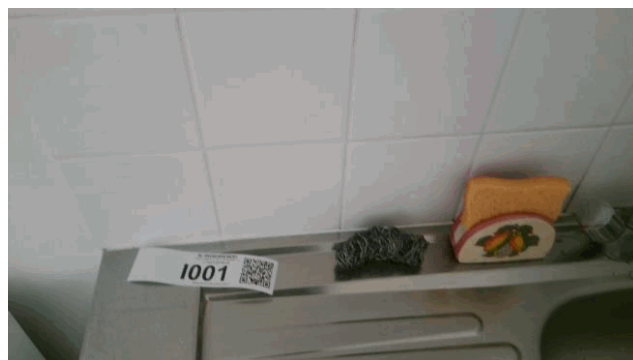
| Localisation | Matériau | Justification |
|---|---|---|
| Vol 1 (Cuisine) | Mastic étanchéité | Aucun prélèvement réalisé à la demande du client sur l'ensemble des mastics des appareils sanitaires et équipements divers |

| Plan | Localisation | Composant | Partie composant | Descriptif de l'action menée | | | | Laboratoire | | | Conclusion |
|---|---|---|---|---|---|---|---|---|---|---|---|
| Appartenant n°21 | Vol 1 (Cuisine) | Evier | Mastic étanchéité | I1 | | | I1 - 1 | | | | Aucun prélèvement réalisé à la demande du client sur l'ensemble des mastics des appareils sanitaires et équipements divers |

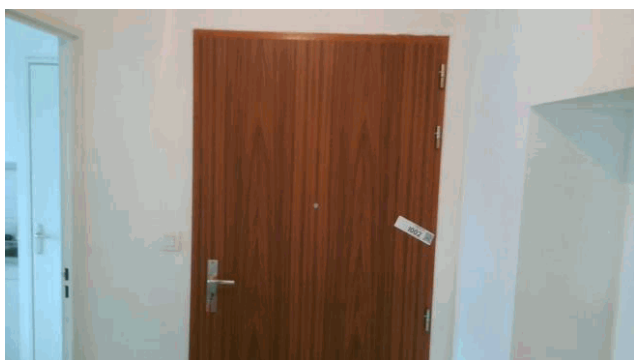
| Localisation | Matériau | Justification |
|---|---|---|
| Vol 2 (Entrée) | porte d'entrée | Aucun prélèvement réalisé à la demande du client |

| Plan | Localisation | Composant | Partie composant | Descriptif de l'action menée | | | | Laboratoire | | | Conclusion |
|---|---|---|---|---|---|---|---|---|---|---|---|
| Appartenant n°21 | Vol 2 (Entrée) | Menuiseries | porte d'entrée | I2 | | | I2 - 1 | | | | Aucun prélèvement réalisé à la demande du client |
